## 九三式重型消毒器之故障原因及排除方法

### 提要

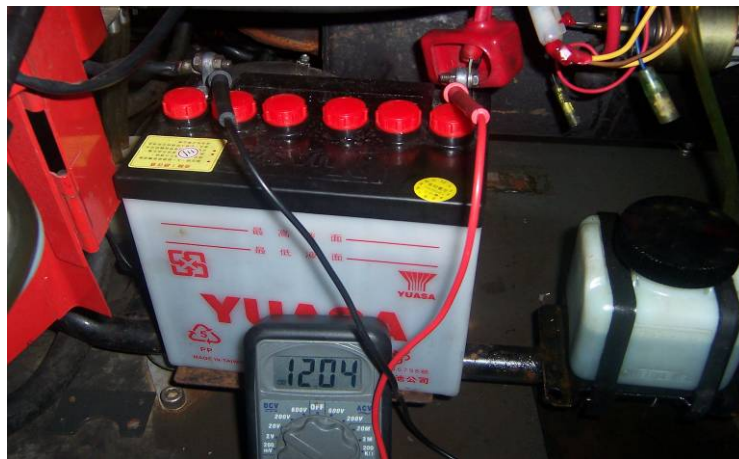
圖 1 以三用電錶測量電瓶

- (一)故障原因：重消器所使用之電池為12V，26AH電瓶，與輕消器所使用電瓶相同，一般電池的壽命約在2年左右，電瓶如未開封之保存期限可達5年，電瓶如果電壓未達12.3V以上會導至引擎無法啟動。
- (二)檢查方式：檢查電瓶正負極是否鎖緊，檢查電瓶使用期限是否超過2年，以三用電錶調至直流電(DCV)位置，量測電壓是否在12.3V以上之位置(因重消器有加裝保護迴路，電阻較高，所以啟動電壓須較大)，如圖1。
- (三)排除方法：
  - 1、檢查電瓶有無第一次使用日期，作為電瓶壽限數據，如使用日期超過2年建議更換(判斷為蓄電力不足)，如圖2。
  - 2、檢查結果若為電瓶接頭未鎖緊，則以10mm開口板手將電

- 3、檢查結果若為電壓不足(低於12.3V)，則以10mm開口板手將電瓶螺絲放鬆，將電瓶取出，電瓶蓋放鬆，實施充電10-12小時。
- 4、充電完後，將電瓶蓋旋緊，將電瓶安裝回位，以10mm開口板手將電瓶正負極螺絲鎖緊。
- 5、電瓶故障之檢測：充電完後，先靜置1小時後，以三用電錶測量電壓並紀錄之，再靜置1天後測量電壓並紀錄之，將2次電壓比較，如相差太大，代表電瓶蓄電力有問題，建議更換。

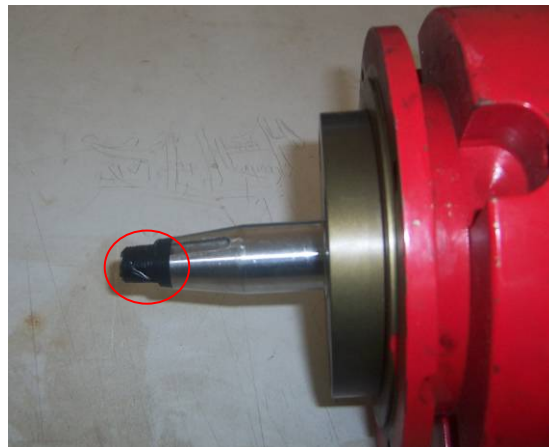
圖 3 冷卻泵浦軸心

- (一)故障原因：重消器之冷卻泵浦是由引擎軸心（如圖3）所帶動，其轉動是利用半月鍵帶動冷卻泵浦方式，當引擎啟動高速運轉時便會有磨損的現象，引擎使用久了以後，半月鍵會斷裂，因此會造成軸心空轉的現象，此結果會導至水泵浦壓力無法上升，保持在怠速狀態。
- (二)檢查方式：將泵浦總成活動吸水接頭拆下，以手用力轉動螺旋葉片(如圖4)，如果能轉動半圈以上，代表半月鍵(如圖5)已斷裂。
- (三)排除方法：
- 1、已多次向廠商(東和泵浦有限公司)反應，目前廠商已將半月鍵鐵製材質改為不鏽鋼材質，以增加其耐磨性，筆者已向廠商學習此一更換技術，目前若有損壞，個人服務之化校防護組可自行換裝，作業人員須2人，工作時間約3小時，重消教室4台重消器更換週期約為半年。
  - 2、目前部隊尚無更換技術及料件，建議直接與廠商聯絡運用經費報修，金額為2,330元(內含料件半月鍵330元及換裝工資及車資2,000元)，中、南部另須外加車資。

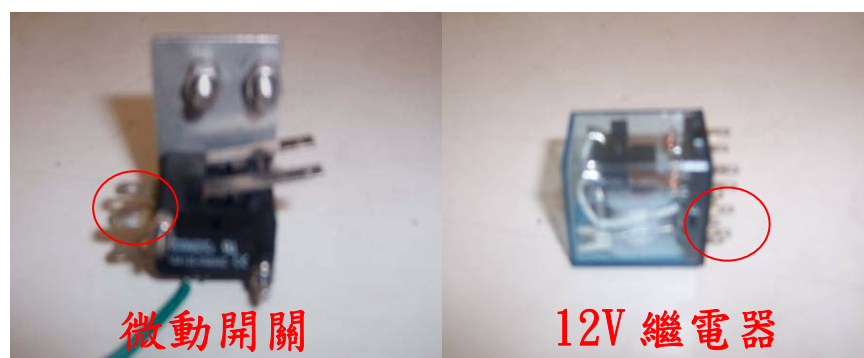
圖 6 微動開關及 12V 繼電器

- (一)故障原因：重消器操作面板之啟動引擎是以鑰匙向右旋轉開啟後，電流經過微動開關及繼電器傳遞至熄火電磁閥，最後至啟動馬達帶動飛輪，使引擎運轉。此一方式設計是避免操作手在執行調漿作業時誤開閥門，導致真空泵浦及引擎損壞，此一設計構想雖良好，但是如果微動開關及繼電器故障時，將導致引擎無法啟動。
- (二)檢查方式：確定電瓶狀況是否良好，打開引擎開關，注意操作面板指示燈是否亮，如果指示燈沒有亮，可能是操作面板 30A 保險絲燒掉或是指示燈燒掉，立即更換；啟動引擎傾聽是否有聲音，如果完全沒有任何聲音，則判定為微動開關或 12V 繼電器（如圖 6）故障（微動開關故障次數較多）。
- (三)排除方法：
  - 1、以三用電錶調至  $\Omega$  位置，量測微動開關是否為通路狀態，如無法通路（短路  $\Omega$  值為 1）則代表微動開關損壞須更換。

- 2、以三用電錶調至 $\Omega$ 位置，量測繼電器最下方左右接點的 $\Omega$ 數值是否在150至170 $\Omega$ 之間，如無電阻則更換之。

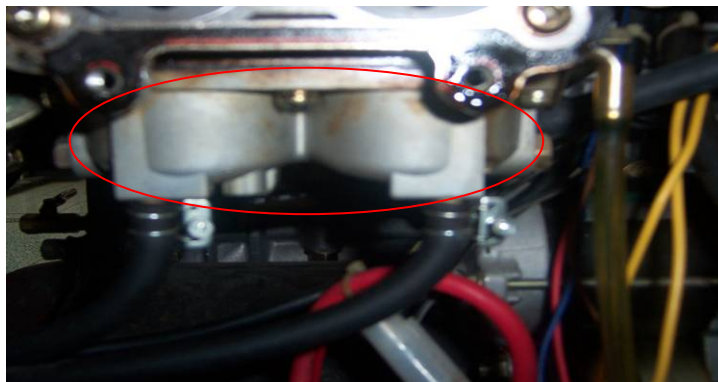
圖 7 重消器化油器  
資料來源：作者自行拍攝

- (一)故障原因：重消器泵浦總成內有2個化油器（如圖7），當它在使用的過程中可能會有雜質進入化油器內(判斷原因可能是從53加侖汽油桶抽92無鉛汽油的過程中有沙子等異物入侵，目前已用絲襪多層過濾)，造成化油器油針無法自動關緊，導至汽油由2個進氣管（如圖8）迴流，致使重消器有漏油的現象。
- (二)檢查方式：注意泵浦總成內部下方2個進氣管是否有汽油流出，如確定是經由進氣口流出，則可判定化油器內有雜物。
- (三)排除方法：
- 1、使用十字起子將化油器護蓋拆下，用化油器清潔劑將2個化油器內部噴灑一遍。
  - 2、用手將燃油開關及總開關各開一半，將泵浦總成管路接管成為待機狀態，啟動引擎，打開消除閥及攪拌閥，將壓力調至1/2位置。
  - 3、關閉燃油開關，使其持續消耗化油器內部之油路，使內部的雜物進入引擎油路內消耗。
  - 4、引擎熄火後，將油門調至怠速，關閉閥門，將燃油開關打開，靜置一段時間，觀察進氣口是否還有汽油迴流，如無則代表化油器已清潔，如圖9。

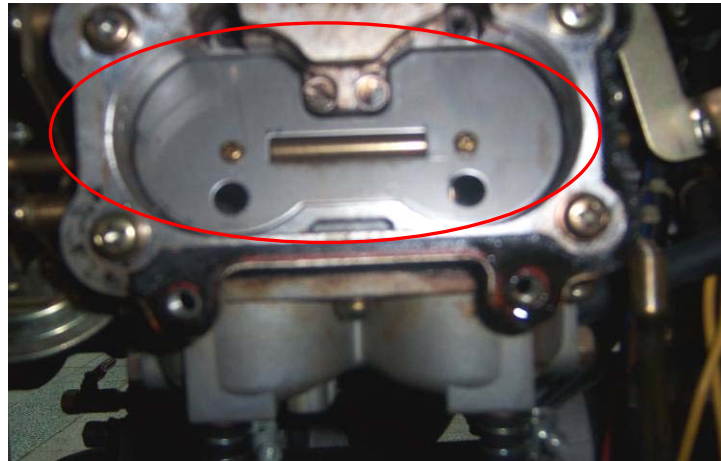
圖 10 重消器之阻風門

(一)故障原因：重消器之阻風門（如圖10）是利用手油門調整來作動，當手油門轉速愈高時阻風門愈開，反之則愈低。但是

手油門作動有時候會不順而導至阻風門無法開啟，如此會造成引擎無法起動或是啟動後立即熄火的狀態。

(二)檢查方式：當引擎無法起動(有啟動聲音)或是啟動立即熄火時，先檢查電池電量是否在12.3V以上及油門開關是否開啟，上述檢查都沒問題時，啟動引擎並注意阻風門連桿是否作動，如無作動則可判定阻風門無法作動。
