# 國籍航空公司首例空中接近事件之研析

空軍中校 蔡金倉

本研究在針對國籍航空公司首例空中接近事件，以遠東航空公司(Far Eastern Air Transport, 編號EF306班機)與泰國航空公司(Thai Airways International Public Company Limited, 編號TG659班機)，於韓國「仁川飛航情報

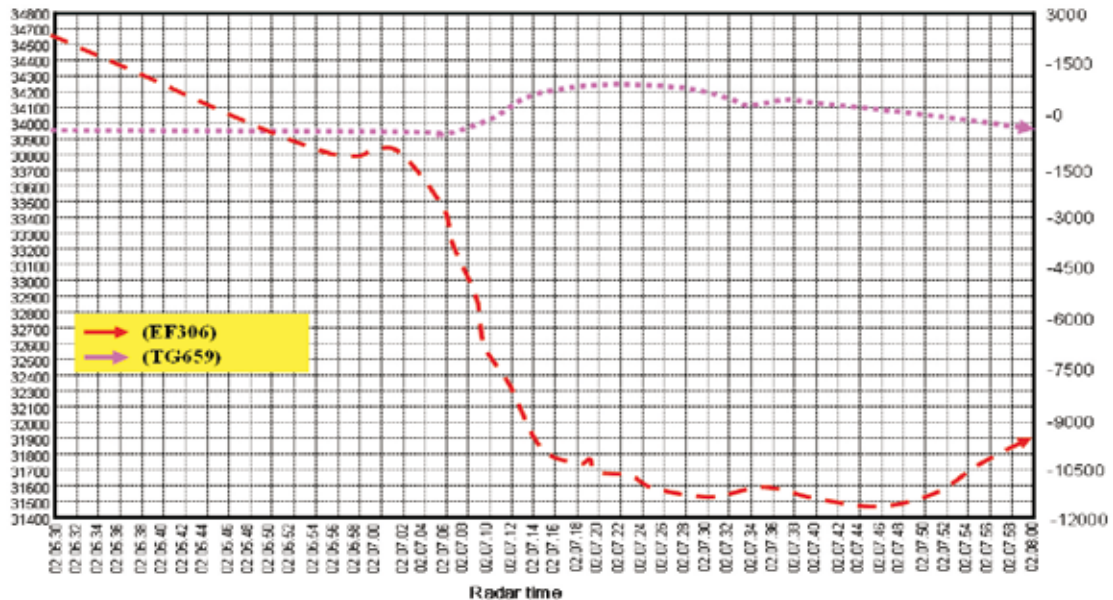
圖2 兩機TCAS作動期間氣壓高度變化圖

1. EF306按TCAS有關之RA標準程序操作但不完整，飛行員參考TCAS系統執行RA躲讓程序於Descend作動期間，17秒內下降2,112呎空速增加30浬/時，用過大下降率下降，所產生負G力造成人員受傷。
2. EF30640秒高度變化2,352呎(33,868呎~31,516呎)、前10秒高度變化1,608呎飛機俯仰角變化+4.3deg至-17.8deg(約7秒)、垂直加速度變化-1.0至+2.48g(約4秒)，依據台大物理系教授高涌泉(2006年)指出，一般自由落體靠地球的重力加速度(即1G)，十秒會下降約1,600呎，若不考慮飛機原本水平飛行速度，EF306飛機相當於「2.5G」加速度往下衝，有綁安全帶的乘客，感覺會像乘坐遊樂場自由落體設施，沒綁安全帶的乘客則是以「1.5G」的加速度往上飛，造成數位乘客重傷及輕傷，如圖2所示。
