國軍營舍建物耐震性評核初探 作者/黃獻誠少校

關鍵詞:建物耐震初評、國軍營舍特性、比較分析法

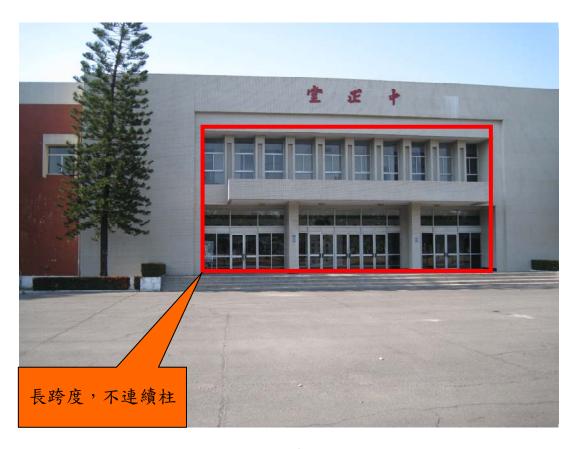
圖7:陸軍工兵學校正面照片 參考資料:本研究整理

以工兵學校中正堂為例,97年3月21日初評報告(如下圖6、7)6即顯示該建物「有安全疑慮」,進而辦理詳細評估,該校在99年4月14日「校部大樓暨中正堂耐震力評估廠商工作規劃提報」中,審查召集委員高雄應用科技大學彭生富副教授即針對此一建築物提出:「中正堂屋頂為30公尺以上長跨預力梁系統(梁柱接頭屬簡支承,非一般RC立體剛構架系統)應再拍照或取得原始圖說確認,若無法取得原始圖說,現況應依建造當年技術規則耐震力規定重新設計,取得合理鋼筋量後再施作中正堂建築物耐震能力評估」7之審查意見,由此可見營區長跨度建物之安全性,相對於一般建築物而言,應加以重視。由此,得知民國86年以前建造之中正堂、餐廳等建築物,因其結構較為特殊,安全性堪慮,且該場所為官兵重要集合場所,使用率較高,故規劃初評表時應歸類其為非典型營舍建築,設定相關特性因子,以釐清結構安全疑慮。
