# 提升 M2-QCB 式 50 機槍射擊安全之研究

作者/邱俊璋士官長

## 提 要

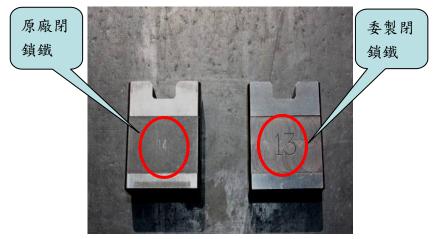
圖 6 原廠與委製閉鎖鐵比較

閉鎖鐵及槍機閉鎖鐵結合槽破損嚴重,經追查該槍閉鎖鐵係循補保系統申請獲得,來源為國內委商製作之 13 號閉鎖鐵,其更換後射彈累計 1120 發,故造成槍機閉鎖鐵結合面(凹槽處)有嚴重凹陷痕跡及閉鎖鐵斜面嚴重變形。國內委製閉鎖鐵雖樣式、尺寸皆與原廠閉鎖鐵一致,惟號碼標示方式不同(圖 6),且委製閉鎖鐵表面未經防鏽處理(圖 7),經軍備局 205 廠運用儀器分析其材質,發現委商製作之閉鎖鐵材質雖為鉻鉬合金,惟硬度僅 53,而原廠美製閉鎖鐵材質及硬度皆比原廠美製閉鎖鐵差。²

因應委製閉鎖鐵射擊所造成之故障事件,特於陸軍主官裝備各式機槍檢查表-輕、重兵器之部內增訂閉鎖鐵檢查要項(表1),並已集中講習及運用部隊輔訪時機告知各配賦單位,要求於射擊時使用原廠閉鎖鐵,嚴禁使用委製閉鎖鐵實施實彈射擊,並確依閉鎖鐵檢查表逐項檢查,以確保射擊安全。

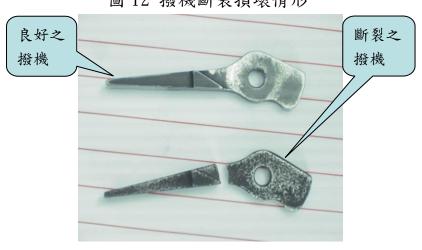
圖 12 撥機斷裂損壞情形

QCB-50機槍撥機位於槍機上方,其功用為拉回擊針成待發狀態,當撥機斷裂則無法拉回擊針,形成待發狀態,平時可透過細部分解檢查,其撥機是否有腐蝕或磨損之情況,可收預防之效(圖 12)。
