# 新加坡自走砲車保修肇事案例原因與我軍裝備差異風險分析

作者：林俊安

- 一、由新加坡國防軍、國防科技發展局與新科動力集團於 1996 年開始自製研發，2003 年成軍服役的「教長」(Primus) 自走砲，為新加坡陸軍部隊主力火炮，服役迄今的 15 年使用壽期中，計累積一萬兩千五百餘射擊發數，無發生危安肇事案例。
- 二、2019 年初，一名新加坡後備人員應召回訓並參演年度射擊演訓，於保修作業時遭砲門及砲管機構擠壓導致內出血死亡，引起輿論大幅報導及評論，新加坡國防部為此出面說明且主動移送法院成立之專案調查小組調查；事發同時，國軍亦援引新加坡案例，循戰情系統通報各單位周知。
- 三、本案調查結果於 2019 年 5 月初向新加坡國會提報並公布，排除機械因素，判定為人為操作失慎；自肇因分析及差異比較中可知，國軍所使用之美製 M109 自走砲設計原理不同於新加坡，且由本事件中，亦可借鏡參照該國部隊危安處理方式，藉以檢討國軍後備訓練召集精進空間，以為參考借鏡。

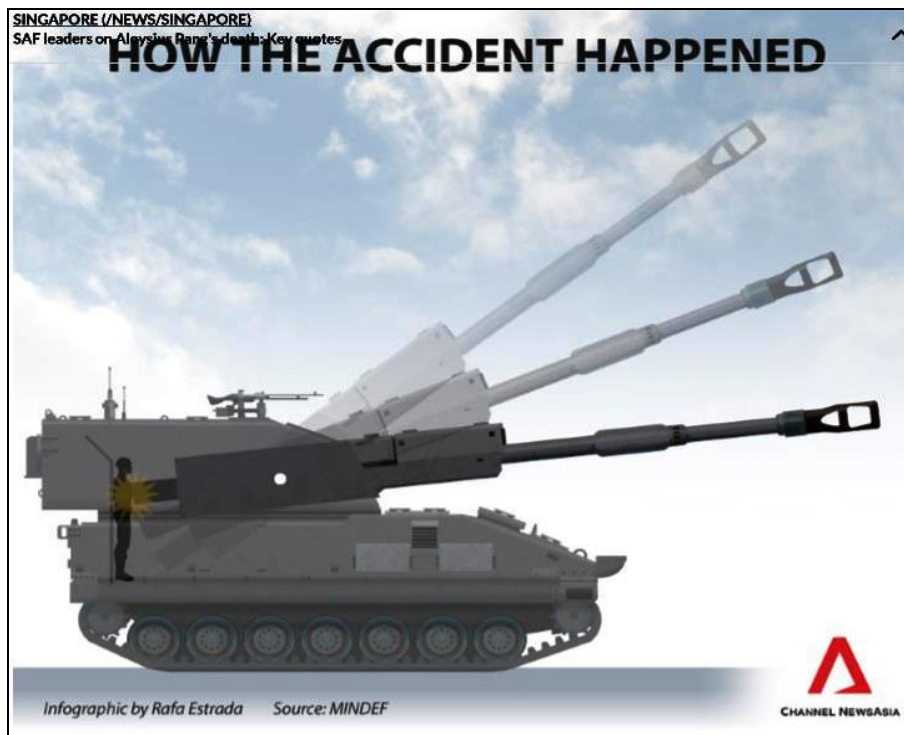
圖二 肇事事事件示意簡圖  
資料來源：星國當地新聞報導<sup>10</sup>

的年度軍事演習訓練，並依流路移地前往紐西蘭懷烏魯（Waikato）訓練場參演，於 2019 年 1 月 19 日執行維修一門疑似故障的自製「教士」155 公厘自走砲（Singapore Self-Propelled Howitzer 1 Primus，簡稱「SSPH Primus」）時，被砲管俯仰機構意外擠壓，傷及胸腹，示意圖如圖二。

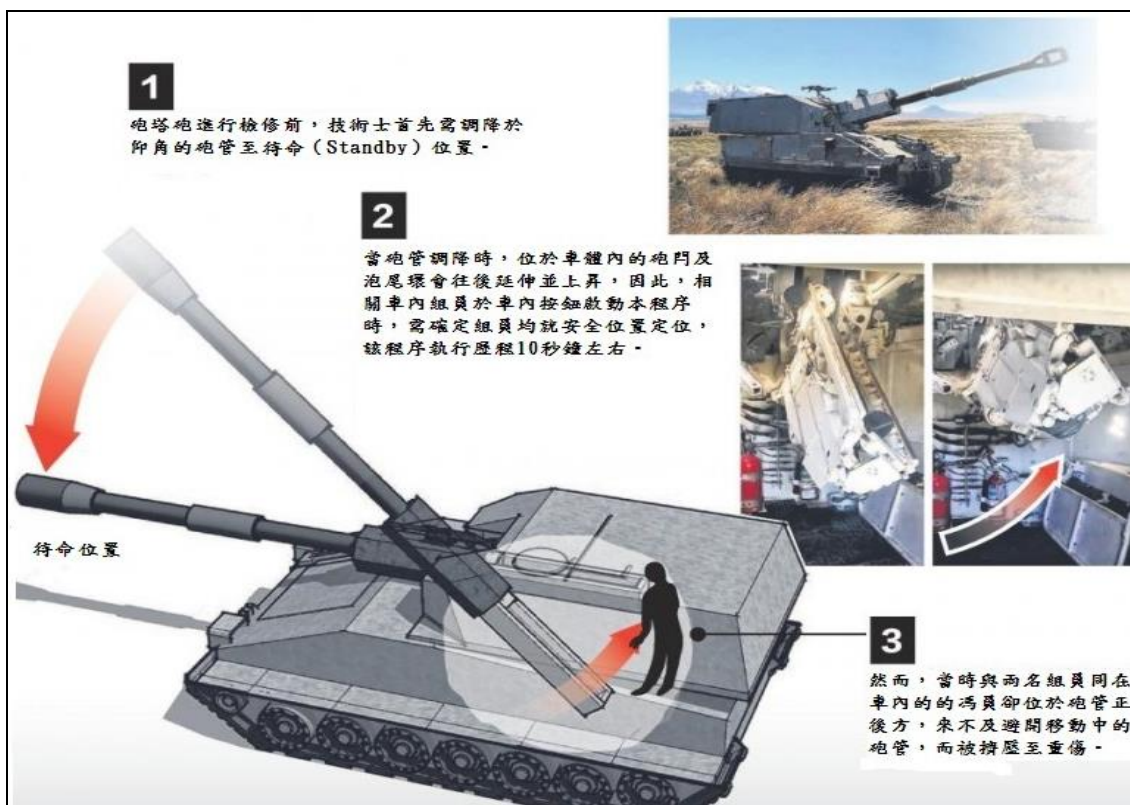
圖四 星國國防部記者會說明意外發生經過示意圖

而馮員發生意外時間據報為 1 月 19 日下午 2 點 5 分，惟因協定醫院路程遙遠，雖啟動緊急醫療程序，以直升機後送，然直至晚間 6 時方就醫，本段送醫過程亦被提出檢討，軍醫亦說明雖經過紐西蘭當地醫院緊急手術，然如此嚴重傷勢實難以預測。<sup>5</sup>總結初步調查結果意外發生情形如下圖四，並於一週後公布兩份說明稿（Fact Sheet）。

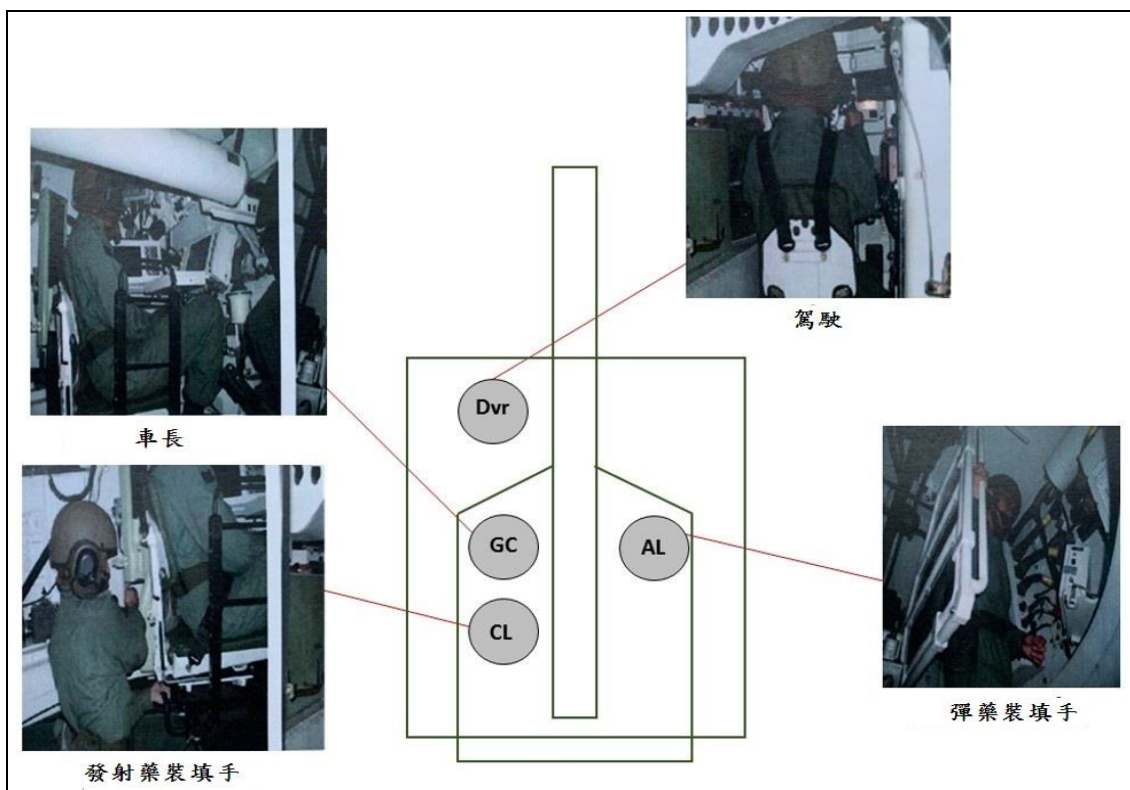
圖五、新加坡自走砲車內組員位置圖

新加坡自走砲車組員共計 4 員，除位於車前左方的駕駛外，餘砲塔內自 12 點鐘開始順順時針方向，依序為「彈藥裝填手」（Ammo Loader）、「發射藥裝填手」（Charge Loader）及「車長」（Gun Commander）。其中，砲管由仰角狀態打低至待命位置時，主要由車長監督執行，全程以目視檢查砲管、砲門週視範圍內無障礙物，車內組員就定位，並無位於砲管、砲門行程內，並於執行前全程以英文口令「Clear Away」（淨空）警告組員後按鈕執行，再於砲管到達待命位置時，發令「Standby」（待命）結束。而當有維修保養需求時，陸軍技術人員會組成遊修小組到場執行診斷維修，並依情況更換直交件修護，此時則需要配合車長指揮，執行該車故障排除及維修。當緊急情況發生時，組內成員均可緊急喊停並中止程序操作。<sup>6</sup>

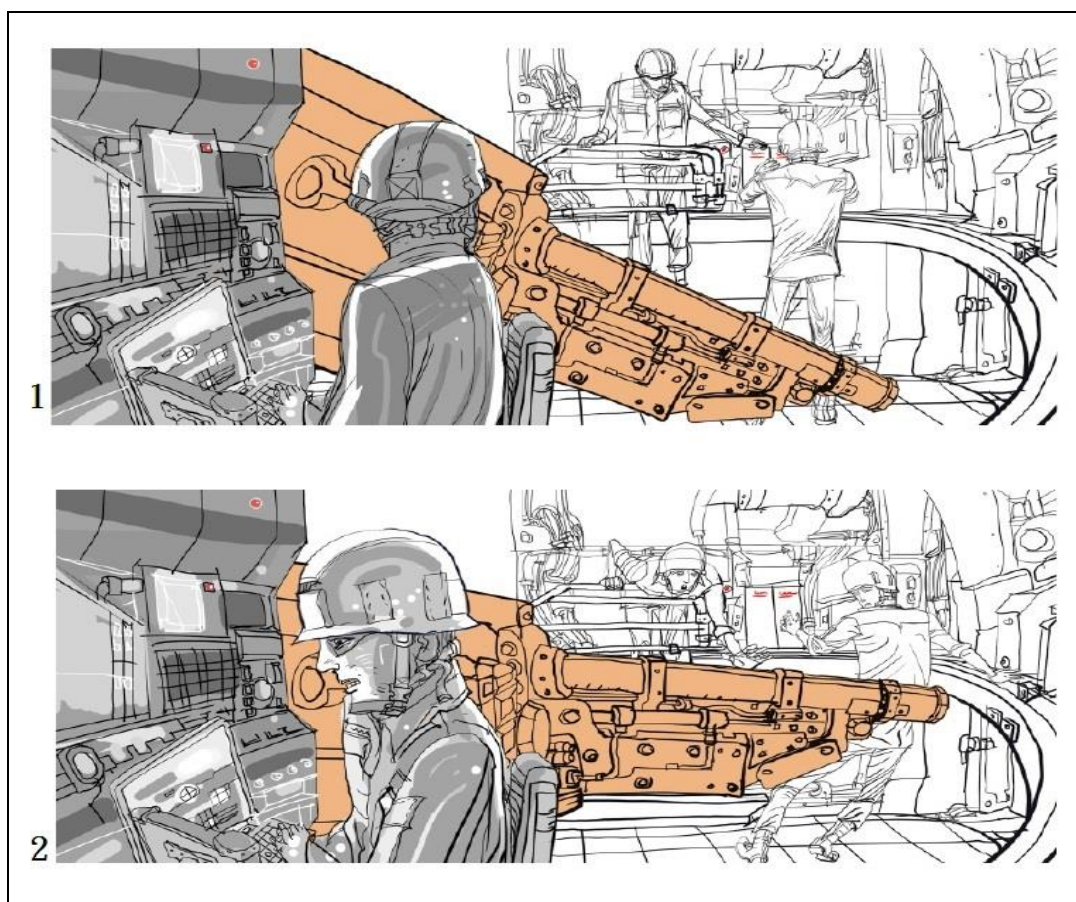
圖六、委員會所公布的肇事原因調查經過示意圖

經過將近三個半月的調查，負責本案的「專案獨立調查委員會」於 5 月 6 日提交調查結果予國會，<sup>9</sup>指出機械故障因素可排除，全案肇因為「包括馮員在內的三名人員因輕忽保養紀律所造成」。星國國防部長黃永宏 (Dr.Ng Eng Hen) 對此表示「若是當日砲車組員嚴守安全規定的話，這本是一場可以避免的悲劇」，同時表示將會參據本案肇因，補足該國常備與後備保修訓練過程不足之處。

當操作砲身運動時，技術人員以英文與中文夾雜請馮員離開至車內指定安全位置，但被其拒絕，以中文回應自己所在位置空間尚夠，不會干涉到火砲行動；而後，車長目視檢查，自行假設馮員位置安全無疑，以英文口令發令「Stand by, Clear away」(待命，淨空) 後開啟電門開關，詳如圖六之 1。

然而，馮員背部開始被上升中的砲管砲門部觸及，馮員開始進行閃避動作，然並無其餘空間可供閃躲，技術人員一時震驚，竟以手企圖停止砲管，而非按下緊急停止按鈕。車長亦反常的使用螢幕上的控制面板去停止砲身運動，而非運用其獨立的緊急停止按鈕，導致最終釀成此起不幸事件，詳如圖六之 2。

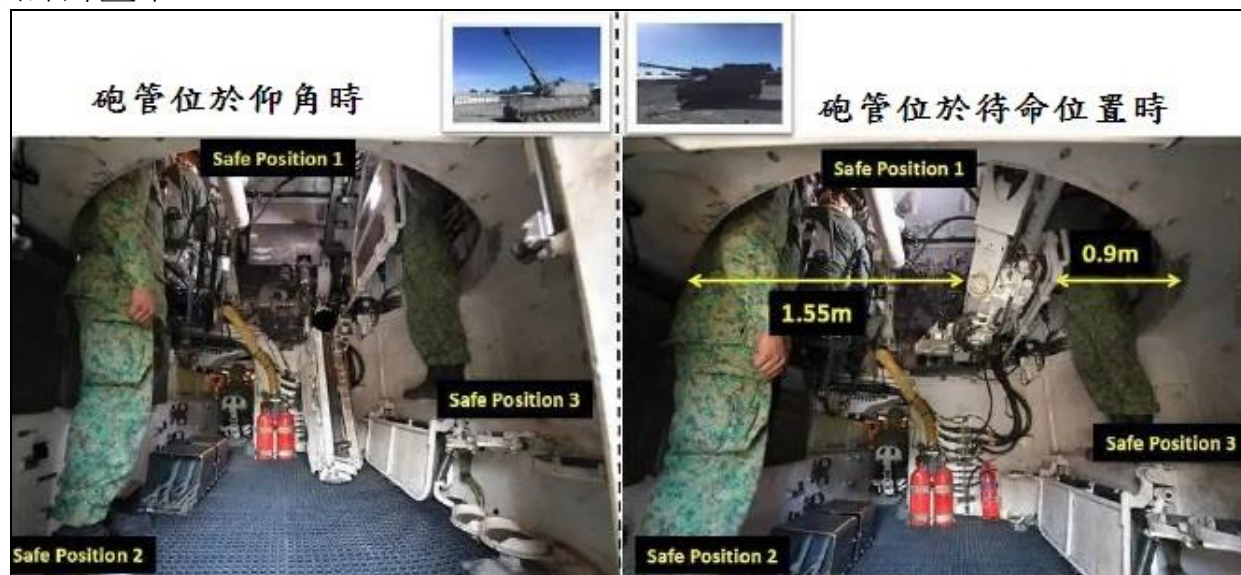
圖七、新加坡國防部公布砲塔內空間

新加坡自走砲之砲塔砲使用該國 FH-2000 榴砲構型更改而成，同時加裝半自動進彈系統以減輕人力負荷，砲班僅需 4 名組員即可操作；然相較於 M109 系列的砲塔而言，該型火砲重量相對較重，且安裝進彈機構後佔用部分砲塔空間，進而影響操作及增加風險。比較我國 M109 砲塔半徑 2.5 公尺，砲門離砲塔後牆板有 1.4 公尺的寬度相較，新加坡砲塔砲於仰角位置時，車內組員可於砲塔內行動無間隔，然當砲身運動時，卻會將砲塔內空間切分為左側 1.55 公尺，右側 0.9 公尺的兩塊獨立區域，人員於砲身運動時，僅可位於其中的三處安全位置（圖七），增加人員操作風險，需待車長以目視確認、發號口令等標準作業程序執行，以確保人員安全。

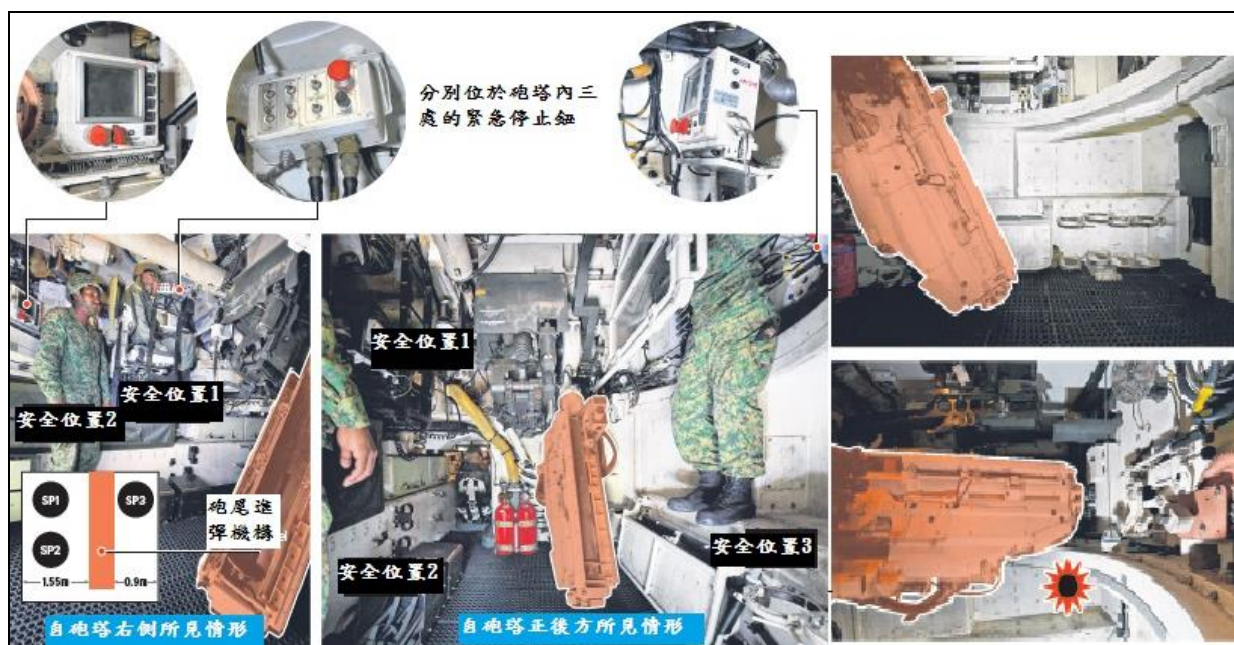
圖八 新加坡媒體對於案例處置失當說明

砲手於具風險場合冒險強行作業，因而肇生意外。新加坡當局亦瞭解砲塔設計具高風險，因此於砲塔設置三處緊急停止按鈕，俾利需要時關斷液壓系統。然而當馮員第一時間發現自己會被砲門擠壓時，當時車內的車長及另名技術人員均並未第一時間按下按鈕（圖八），足見平時缺乏必要的緊急應變處置訓練，以致第一時間無法反應處理，該國國防部長已要求相關部門將此項課目列入定期演練計畫中。

國軍裝備相對之下雖較為安全，可降低潛在風險，然仍需借鏡本案例檢討將「緊急停止措施」等應變機制納入常態訓練，以完備周全，消弭危安，另通報宣導宜切合實際情況，而非爭取時效、空泛以對，更應追蹤事件後續發展結果，避免照本宣科，方可精確說明案情，引為我用。
