# 戰車砲發火機前端截損成因探討與預防作法

作者/陳永容

## 提要

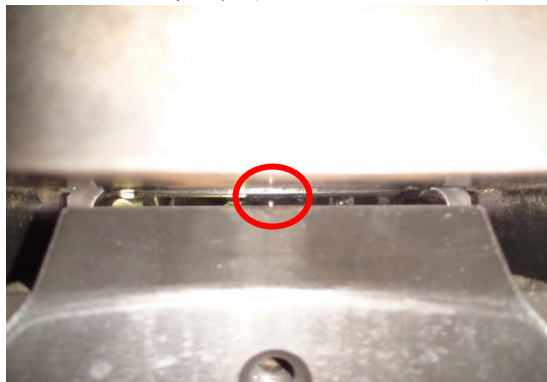
圖 21-擊針部分突出於砲門

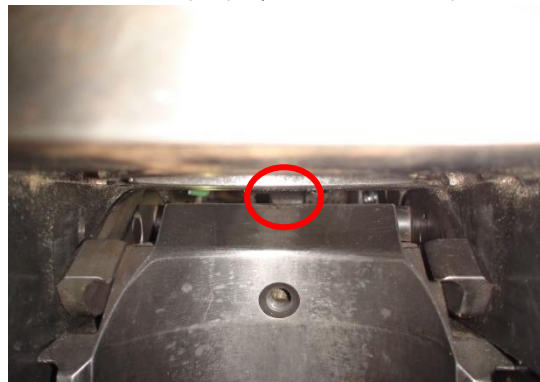
圖 22-開門時回縮於砲門內

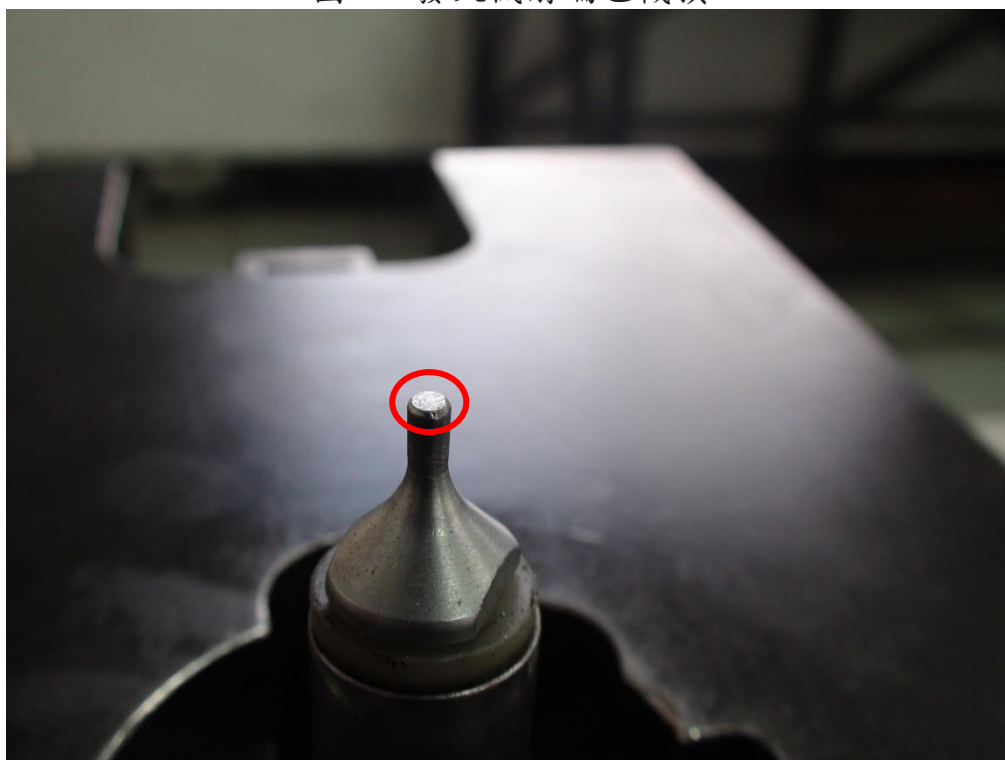
近期戰車砲射擊時發生不發火狀況，成因包括握把扳機、擊發線路、彈藥等故障造成，而發火機截損為肇因之一，此為砲門細部零件未正確安裝，發火機於關門時會突出於砲門與砲尾環之間（如圖 21），以接觸砲彈底火導引電流擊發砲彈；開門時發火機回縮至砲門內（如圖 22），若未依技令安裝砲門細部零件，造成發火機於開門時未回縮砲門內，導致發火機前端遭門體截損（如圖 23）。

圖 23-發火機前端已截損

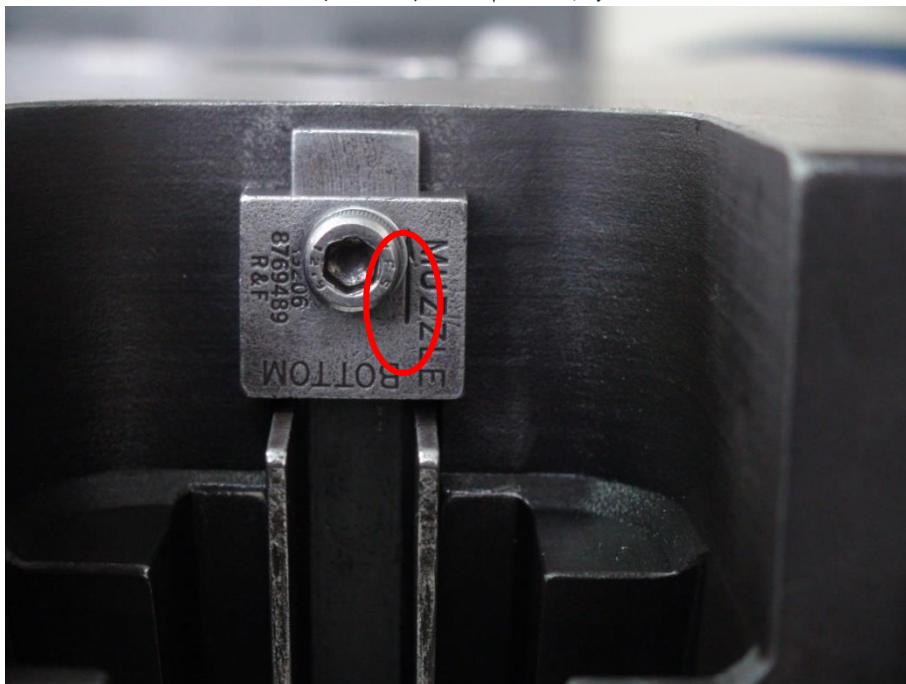
夾箍未正確安裝，操作時雖不會立即產生問題，但錯誤的安裝使用一段時間後，就會使零組件失去原有的精度與造成變形，常見安裝錯誤，有未依印記安裝（如圖 32）；夾箍正面與凹槽面安裝方向倒置（如圖 33）；夾箍安裝後未切齊砲門本體（如圖 34）等 3 種。

圖 32-未依印記安裝

夾箍安裝方式為螺釘、上墊圈、夾箍、驅動器、下墊圈之順序安裝（如圖 28），完成安裝後須緊定於砲門尾部上（如圖 29、30、31）。

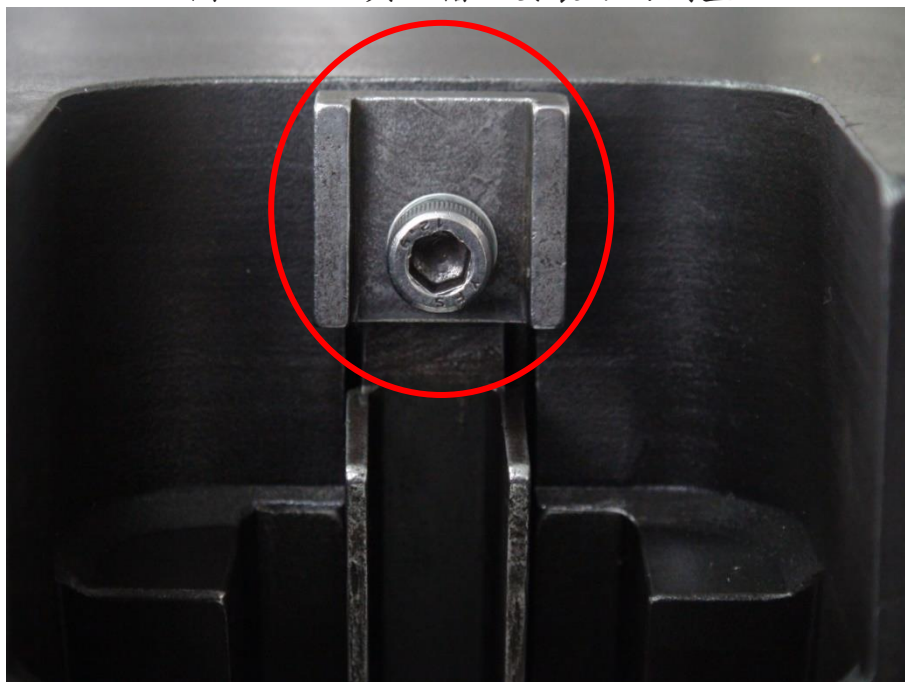
圖 33-正面與凹槽面安裝方向倒置

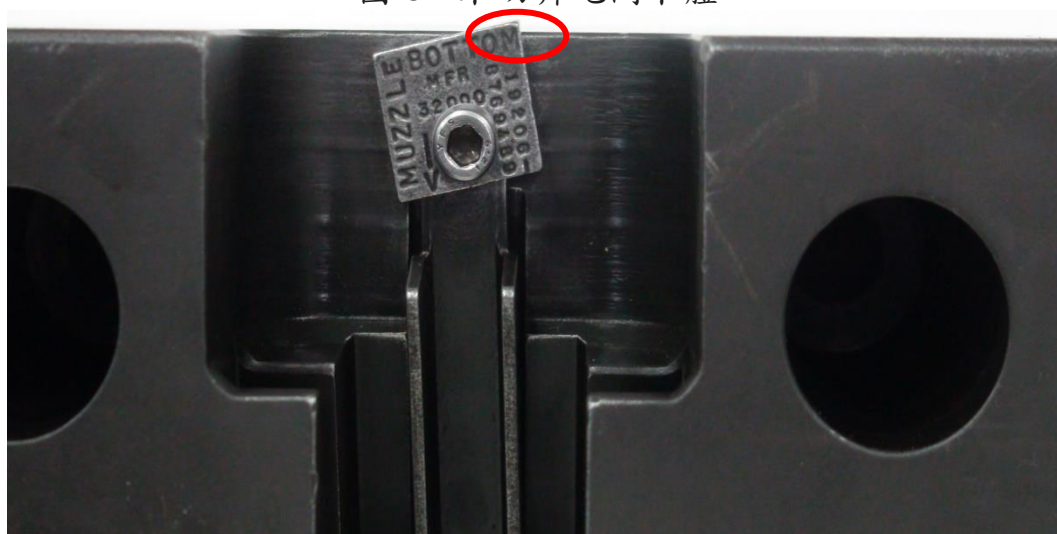
圖 34-未切齊砲門本體

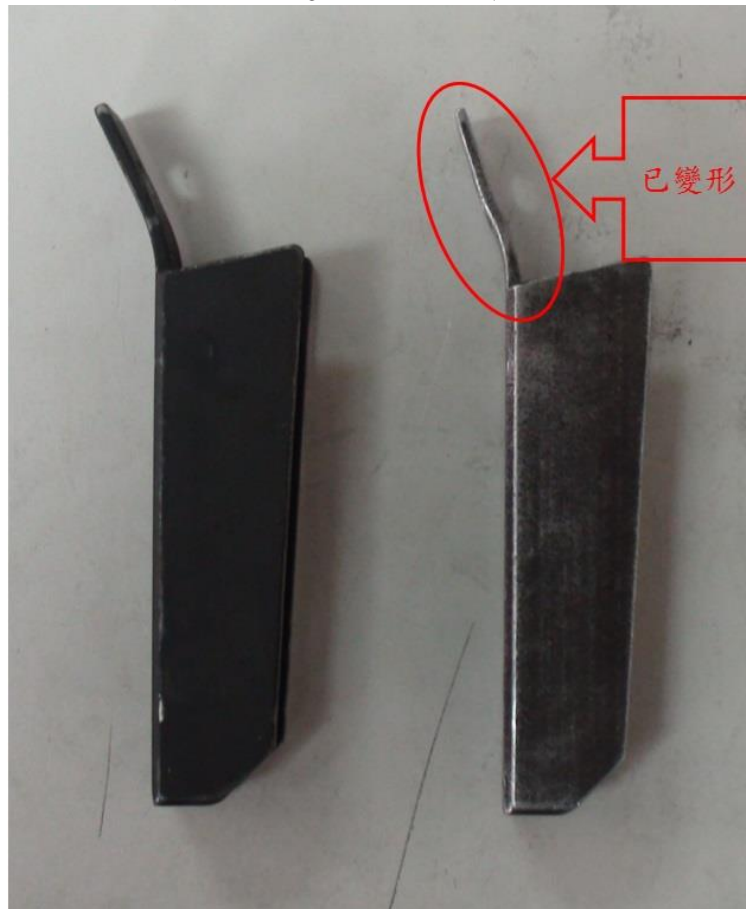
前述 3 種錯誤狀況，造成驅動器組件變形（如圖 35），進而影響驅動器作動，於開門退殼時，發火機無法回縮砲門內，前端已遭截斷。

圖 35-右邊驅動器上部已變形

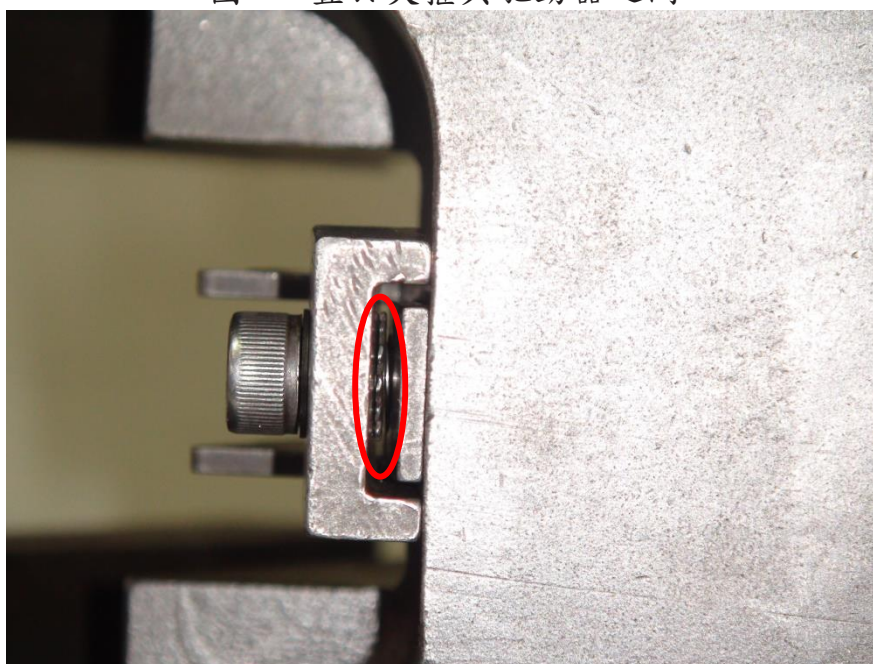
常見的錯誤安裝方式，將下墊圈置於夾箍與驅動器之間（如圖 44），驅動器與砲門本體之間因無墊圈的作用效果，產生滑動現象，使驅動器作動不正確，時間久了便造成驅動器組件變形。

圖 44-置於夾箍與驅動器之間

上墊圈應置於螺絲與夾箍之間 (如圖 42)，下墊圈應置於驅動器與砲門本體之間 (如圖 43)，以發揮墊圈效果。

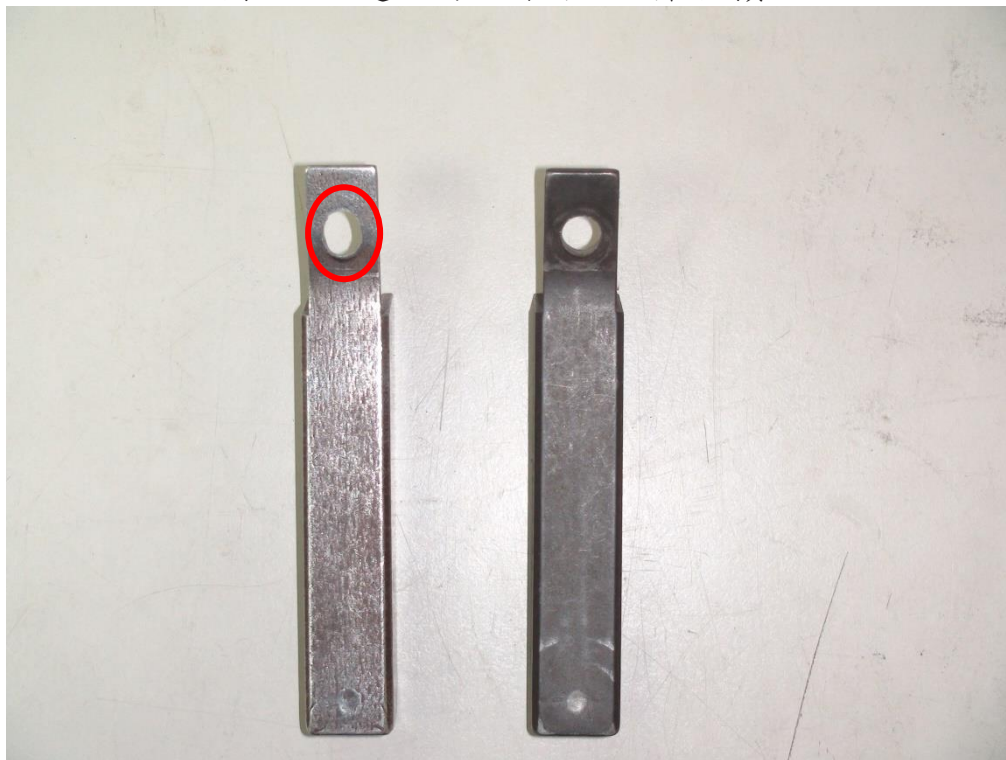
下墊圈未依規定方式安裝，使驅動器造成滑動現象，產生擴孔（如圖45），造成驅動器組件變形，使其作動不正確，於開門退殼時，發火機無法回縮砲門內，前端遭截斷。

圖 45-左邊驅動器螺絲孔已嚴重擴孔

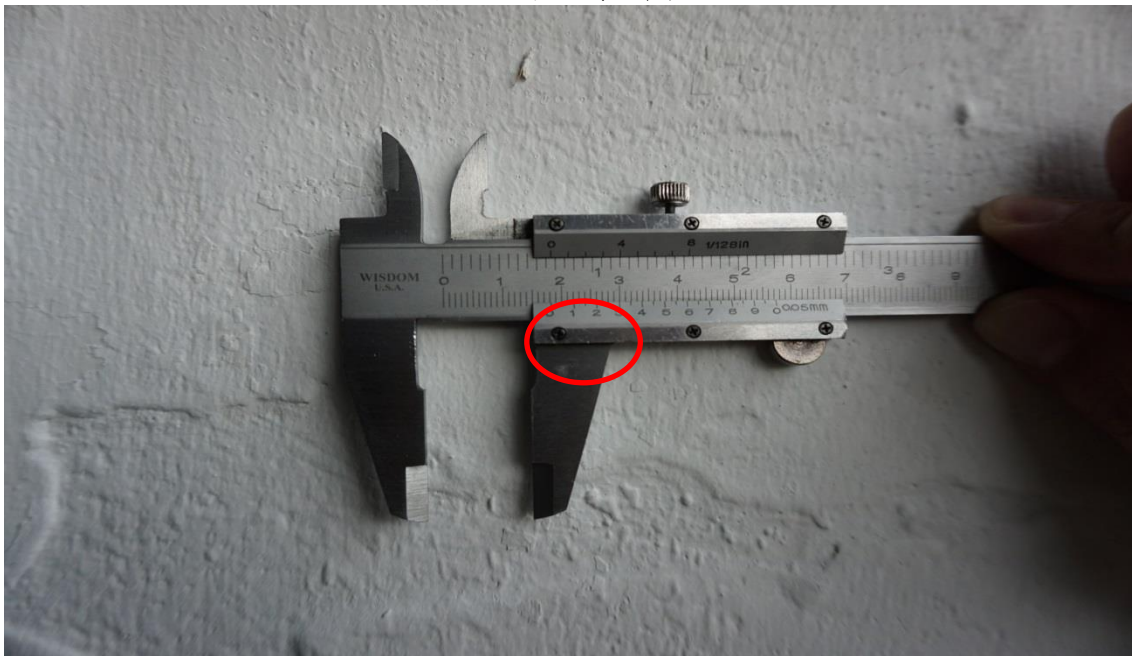
- 1.發火機前端使用游標卡尺量測(如圖 47)；取新品發火機，經量測前端長度為 18.1mm (如圖 48)，此處簡稱為 A。

圖 48-前端擊針長度

4.經由以下計算便可得知前端擊針最短限度，而此限度為前端擊針接觸戰車砲底火所需最短長度為 17.3mm。

$$\text{前端最短限度} = A - (B - C) \Rightarrow 18.1 - (7 - 6.2) = 17.3$$

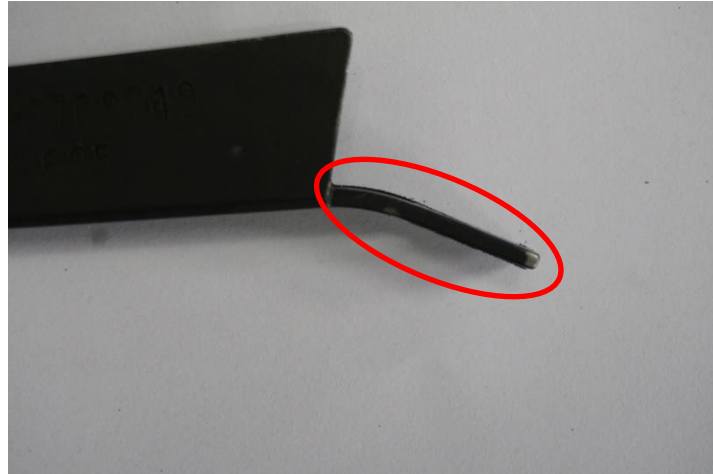
驅動器支臂曲度（如圖 53），協請廠商繪製等比例量規圖（如圖 54），將驅動器置放於量規圖進行比對（如圖 55），若不符，須立即更換。

圖 55-驅動器支臂比對

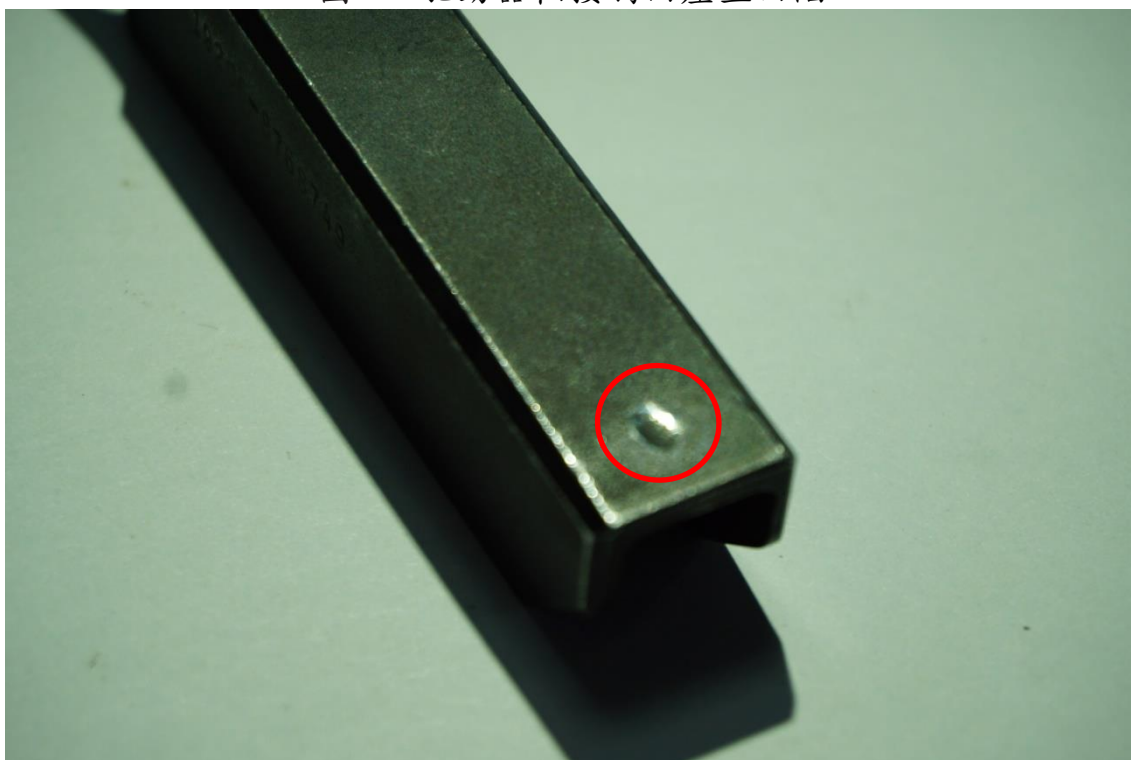
驅動器軸接觸面（如圖 58），以目視輔以手指觸碰檢查應平整無凹陷，若有凹陷（如圖 59），須立即更換。

圖 59-驅動器軸接觸面產生凹陷
