M68-105 公厘戰車砲擊發電路測試板改良之探討

筆者/江志勝

伍、擊發電路測試板燈泡故障成因與排除方式

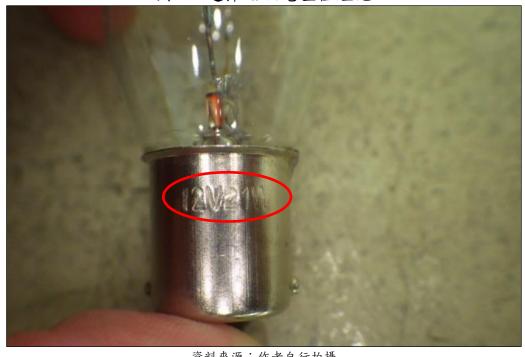
圖 23-選擇錯誤電壓值燈泡

單位人員發現擊發電路測試板燈泡損壞時,實施燈泡更換,但往往只注 意燈泡外觀形式是否相符,卻忽略另一件要點,燈泡所能負荷之電壓值. 是否也能相符,目前現役 CM11、M60A3 戰車,電瓶產生之電壓值為 24V12,故於實施擊發電路測試板燈泡更換時,應注意燈泡電壓值是否相 符,常見的問題都是使用未對應電壓值之燈泡 12V,(如圖 23),燈泡內 鎢絲無法負荷隨即燒斷,(如圖 24);單位人員時常未注意此細節,使得 燈泡反覆更換耗時耗材。

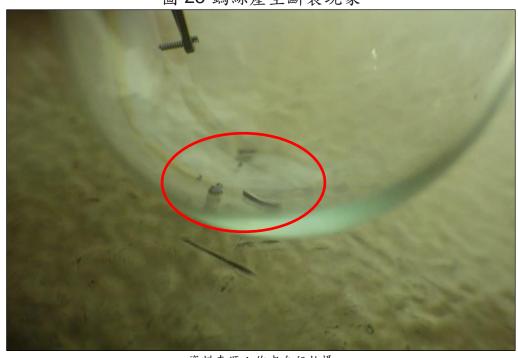
擊發電路測試板外觀雖然板身與 L 支撐架採用木質與鋁合金,但是受到 外力撞擊時,燈泡依然會受到震動,劇烈震動也會使鎢絲產生斷裂現象, (如圖 25);單位人員於拿取擊發電路測試板或放置時,都應小心輕放, 最忌諱使用完畢後,隨便扔置,造成燈泡以及其他部件損壞。

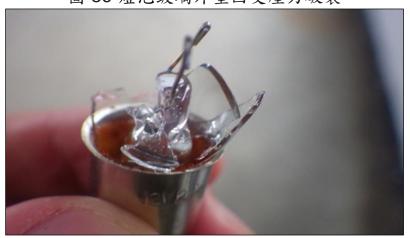
於更換擊發電路測試板燈泡過程中,須靠徒手抓住燈泡玻璃外壁,再施 以壓力將燈泡安裝至燈泡座內,此處經常發生燈泡玻璃外壁因受壓力破 裂,(如圖 36),致操作人員手指遭玻璃割傷,(如圖 37),因礙於擊發 電路測試板自身設計關係,造成操作人員於施作過程中產生不便,故於 更換燈泡前應穿戴防穿刺手套以維安全。
