# OH-58D 直升機航電常發性故障趨勢及應變作法

## 筆者/士官長辜啟明

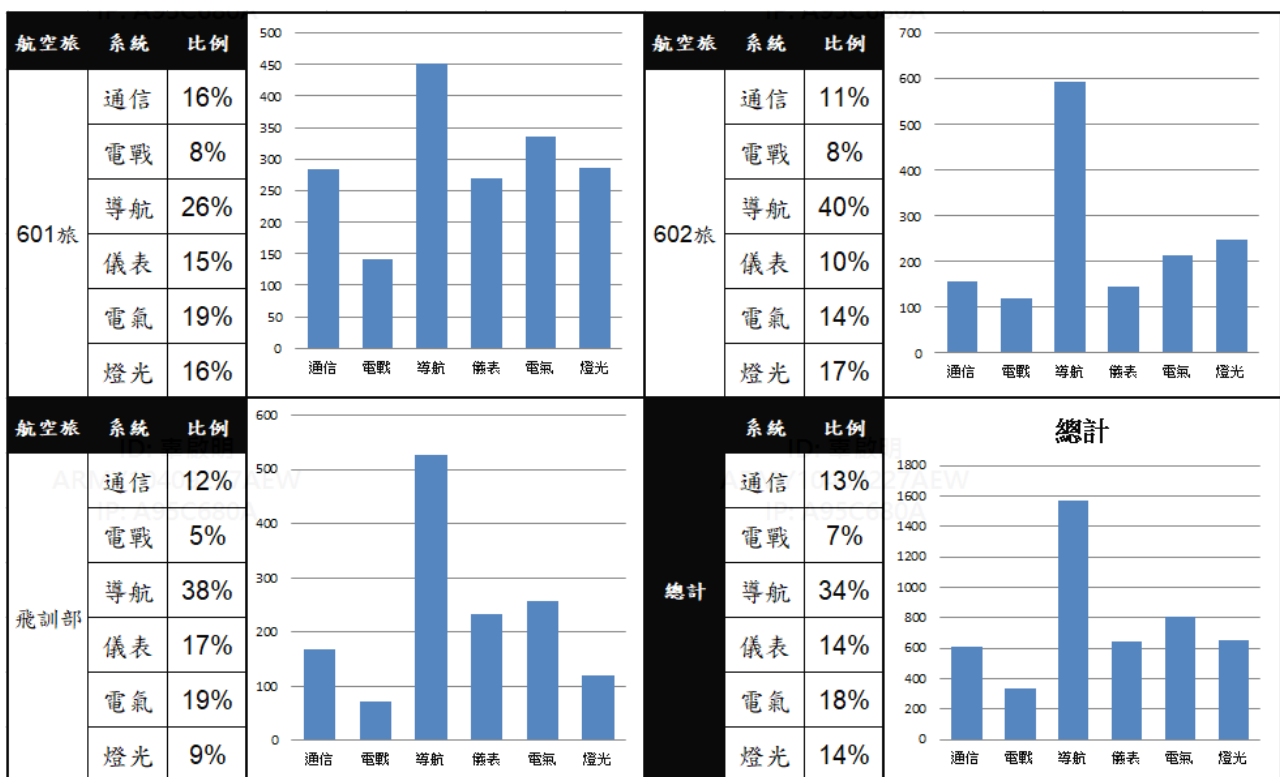
圖 3、各航空旅 OH-58D 航電系統非計畫性修護統計資料(2019~2023 年)

陸航部隊近五年 OH-58D 航電系統非計畫性修護共計 4620 件(如圖 3)，各系統佔比皆低於百分之二十，僅導航系統高達三分之一，其原因為 AHRS 因消失性商源缺料，導致產生大量裝備拆移 (於後續章節詳加說明)，足可見已大大影響機隊運作。因此，為防止類似問題逐漸惡化，本研究致力於 O 型直升機航電常發性故障，觀察航空補保資訊系統統計數據，對照零附件五級存管查詢系統料件存量<sup>4</sup>，研擬相關應變作法。因航電裝備品項甚多，無法一一詳加探討，故本研究將 OH-58D 直升機航電系統區分為通信、電戰、導航、燈光、儀表及電氣六大系統，以各系統經常被用於檢修用料(如圖 4、5、6、7、8 及 9)，檢視航空補保資訊系統 2019~2023 年數據資料來探討其故障態樣。

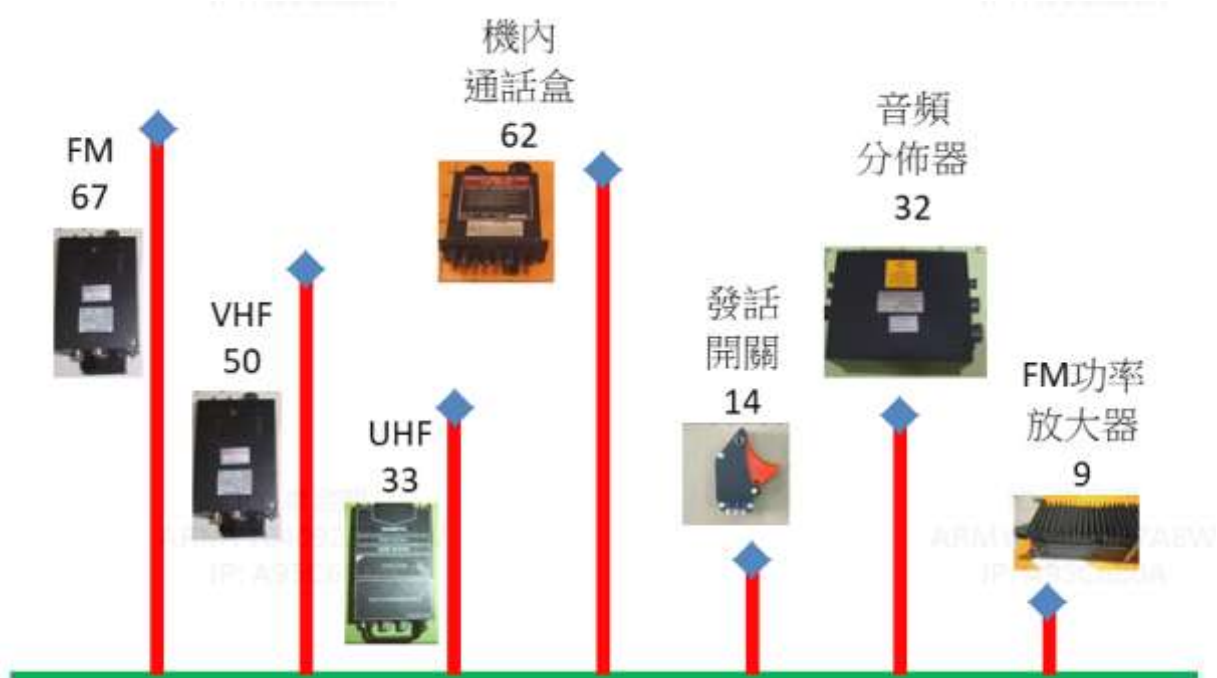
圖 4、通信系統裝備故障件數(2019~2023 年)

通信系統常見檢修用料包含各無線電收發機、機內通話盒、無線電發話開關、音頻分佈器及 FM 功率放大器。經查閱航空補保資訊系統，近年有拆移記錄的裝備有各無線電收發機、機內通話盒及音頻分佈器，上述除了機內通話盒外，其餘現今仍有供需失衡的問題。另故障態樣部分，因機內通話盒有許多複合式的功能，如各無線電、導航及電戰系統音量調整、無線電選定、機內通話功能設定等，故障件數及態樣為最多。其次為各無線電相關故障，O 型機使用的無線電皆為舊世代型式，較易受到雜訊干擾而吵雜，尤其 FM 無線電使用頻率與民間廣播電台相近，故吵雜問題最為嚴重，其他無線電故障態樣皆與收發機內部電子元件功能衰降/喪失有關。其餘通信系統故障態樣(如表 3)。

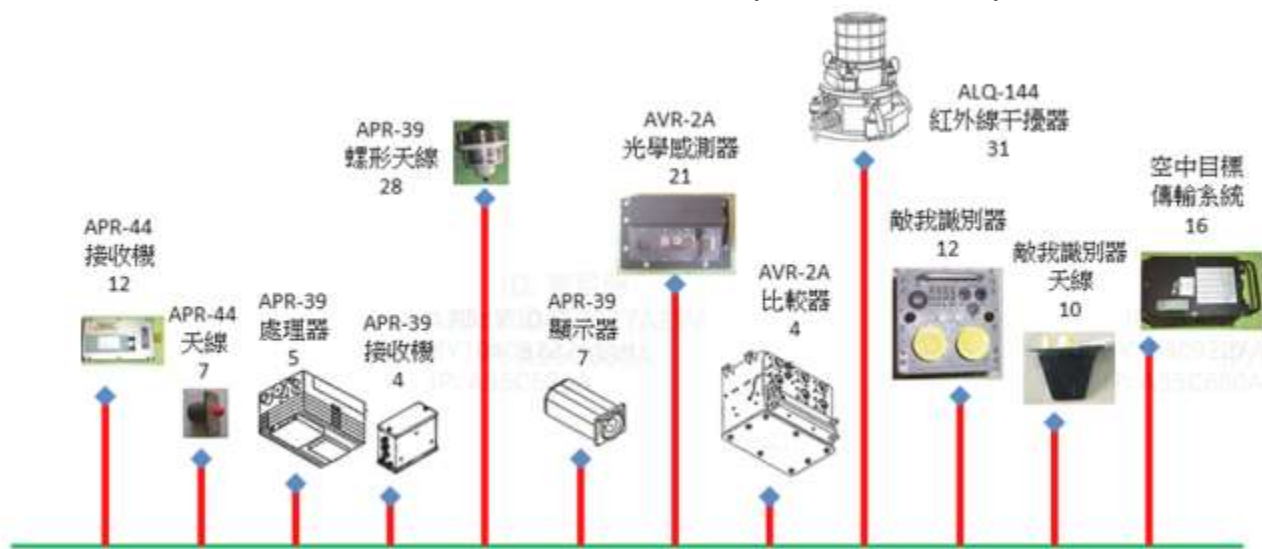
圖 5、電戰系統裝備故障件數(2019~2023 年)

電戰系統相較於其他系統故障件數為最低，因其主要以感測元件捕捉威脅訊號，經處理器分析訊號後將威脅顯示，動作較為單純。其次，電戰系統在一般飛行時也相對其他系統較少被開啟使用，因此故障也相對的少。電戰系統件數較多的問題為外在因素造成的裝備損傷，這些損傷大多不影響其系統功能，如 ALQ-144 搭地線斷裂、APR-39 螺形天線表面漆龜裂等，其次為接收機、處理器等效能衰退導致失效(如表 4)。

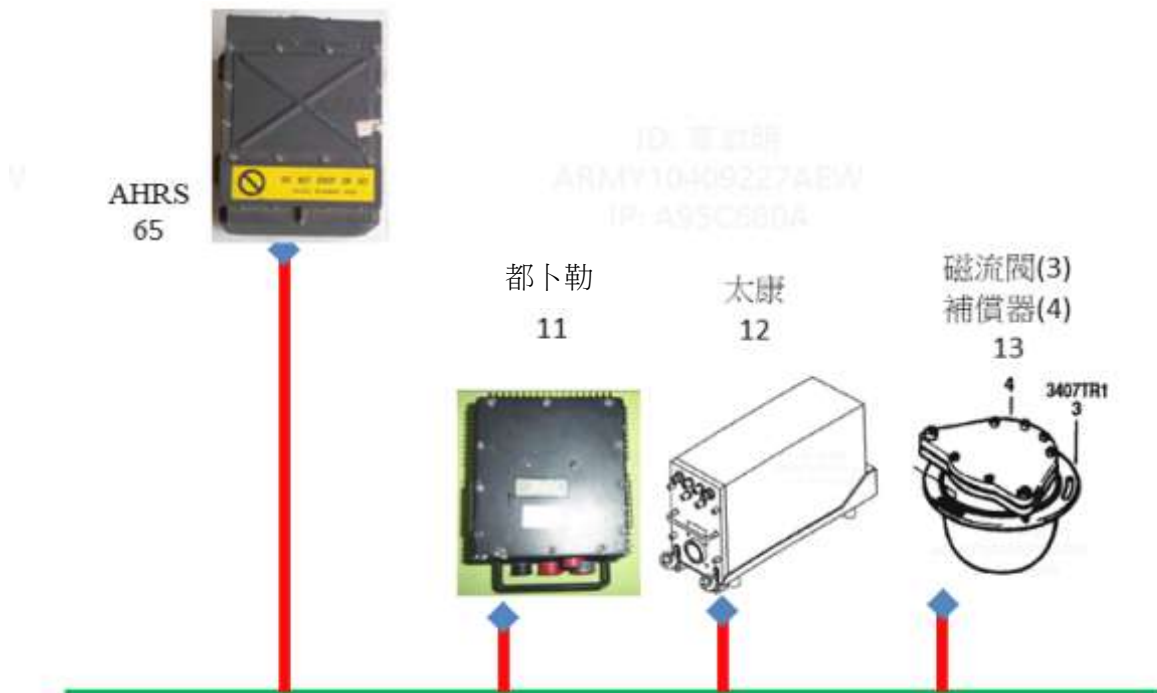
圖 6、導航系統裝備故障件數(2019~2023 年)

O 型直升機的兩套導航系統，一為太康導航，另一為都卜勒、電羅盤及 AHRS 組成的慣性導航。從近年的統計資料可發現，導航系統真正的故障件數與其他系統相近，但拆移件數卻佔航電系統非計畫修護比例高達四分之一，足以見得 AHRS 消失性商源所帶來的嚴重後遺。AHRS 目前僅 OH-58D 構型正在使用，且有複合式的導航功能以及屬於高技術層面之裝備，自從美軍 O 型直升機構型提升後，AHRS 已無新品可供更換。現存的 AHRS 內部電子電路元件效能陸續衰退，使得欠缺量不斷上升，導致 AHRS 拆移的情況越來越嚴重。導航系統其次的問題為電羅盤誤差過大，常發生在每年因地磁變化而重新校正電羅盤時，這類故障大多為磁流閥或補償器相關問題所致，磁流閥異常使誤差角度過大無法校正，抑或是補償器對磁流閥修正的可調範圍過小等。其餘導航故障態樣(如表 5)。

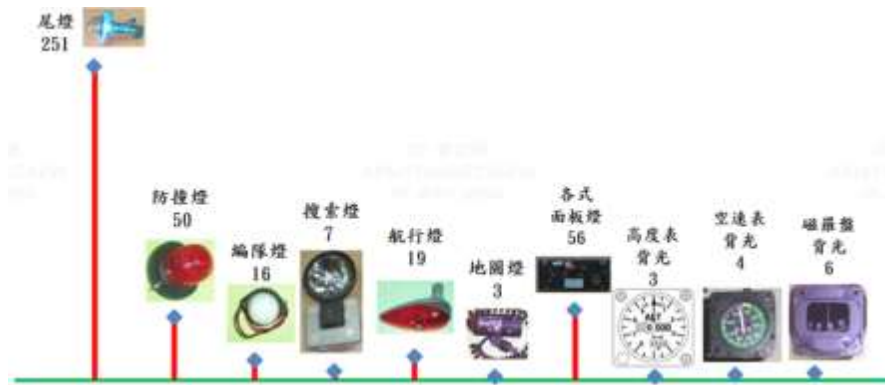
圖 7、燈光系統裝備故障件數(2019~2023 年)

○ 型直升機燈光系統的相關故障以尾燈的問題最為嚴重，因其燈蕊非常脆弱，經常於開關開啟時瞬間的衝高電壓導致燈蕊熔斷，或者因直升機運轉的震動導致燈蕊從金屬導線接合處脫落。燈光系統其次的問題為直升機外部燈光大部分都有水氣滲入及燈罩破裂等問題，絕大多數為防水膠墊受到日曬而脆化，使密封效果不佳以及失去彈性，又因防水膠墊為固定螺桿、燈框及玻璃燈罩三者間的緩衝物，當膠墊失去彈性且固定螺桿過度旋緊，造成玻璃燈罩被固定螺桿或燈框壓裂。最後為座艙內備用儀表及各操作面板背光燈不亮之問題，背光燈電源經亮度調整鈕電阻、滅火阻抗器(可調式限流電阻)消耗部分電壓，剩餘的電源電壓供應至所有並聯在一起的儀表/面板背光燈。依據技術手冊規範，將儀表亮度調整鈕轉至最亮，從儀表滅火阻抗器測得電壓值，並調整阻抗器使電壓達到 68.5 伏特；<sup>5</sup>將面板亮度調整鈕轉至最亮，從面板滅火阻抗器測得電壓值，並調整阻抗器使電壓達到 54.1 伏特。<sup>6</sup>當任一儀表/面板背光損壞時，其剩下良好的背光並聯電阻會上升，分到的電壓也會上升。若短時間內未按上述程序調整滅火阻抗器消耗電壓，將導致本來良好的背光燈長期承受高於規範之電壓而跟著損壞。其餘燈光系統故障態樣(如表 6)。

(四) 建議於每次階段檢查時，以輕晃方式檢查外部燈光之燈罩，並檢視其防水膠墊是否變質、龜裂，適時予以更換以降低燈罩破裂機率，以免發生燈罩飛脫或水氣滲入。

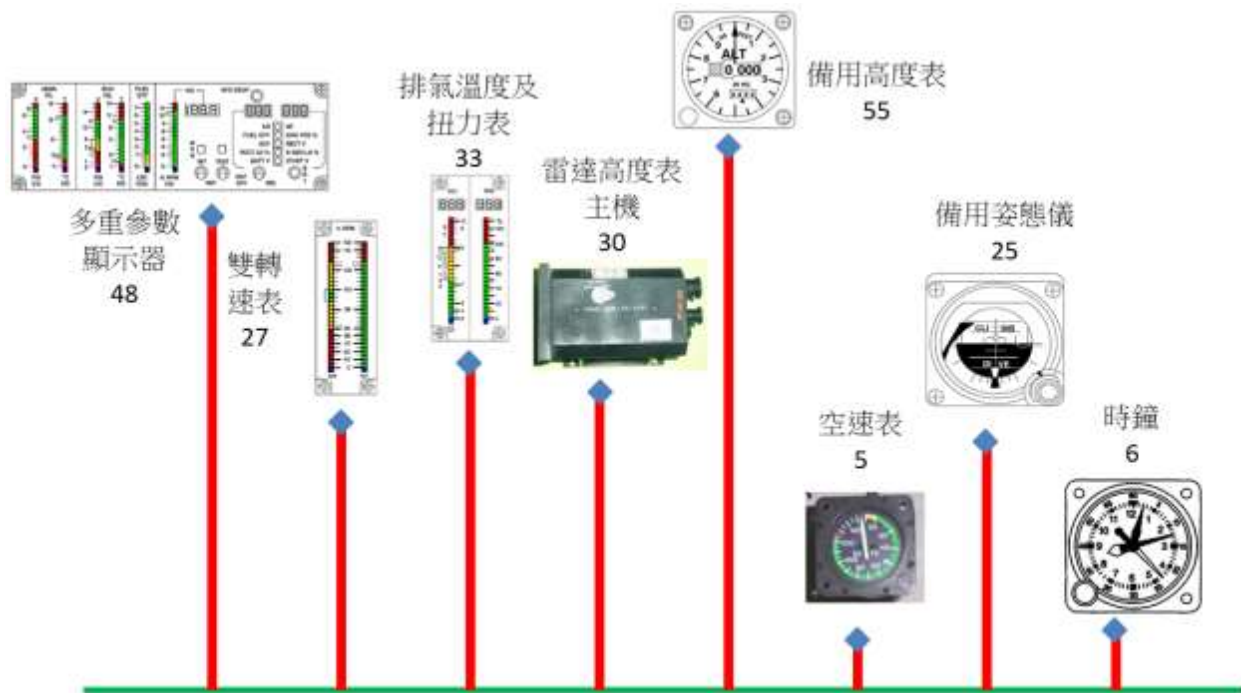
圖 8、儀表系統裝備故障件數(2019~2023 年)

○ 型直升機儀表大部分已數位化，類比式的儀表僅剩少數。數位化儀表以垂直刻度的 LED 燈格取代傳統指針式的類比儀表，將直升機各項參數分別顯示於多重參數顯示器、雙轉速表、發動機排氣溫度及主承桿扭力表。因此，儀表系統常見的故障為這些總計上百個 LED 燈格相關的故障，任一燈格損壞產生的斷格皆會影響飛行員的判讀。另外，近年也開始出現黏貼於燈格上的透明聚光片脫落或破損，導致在晝間時垂直刻度上的燈格光發散使之不易判讀。儀表系統其次的故障態樣為數據異常及誤差過大之問題，這類問題的肇因多數為感測元件或其感測方式出現問題，而發生直升機真實的數值超限僅佔少數。以直升機的動力渦輪轉速為例，其原理係以一轉速拾取器(或稱交流發電子)電磁感應發動機齒槽深淺變化，拾取器內部線圈進而產生一交流電信號至 MCPU，經信號分析後得知動力渦輪轉速，將轉速顯示於雙轉速表上。依據技術手冊規範，拾取器線圈最大歐姆值應為  $2090\Omega$ ，<sup>7</sup> 否則其產生的交流電不佳將導致動力渦輪轉速指示異常。此外，儀表誤差過大以備用高度表及雷達高度表最常發生，儀表誤差過大及其他儀表故障態樣(如表 7)。

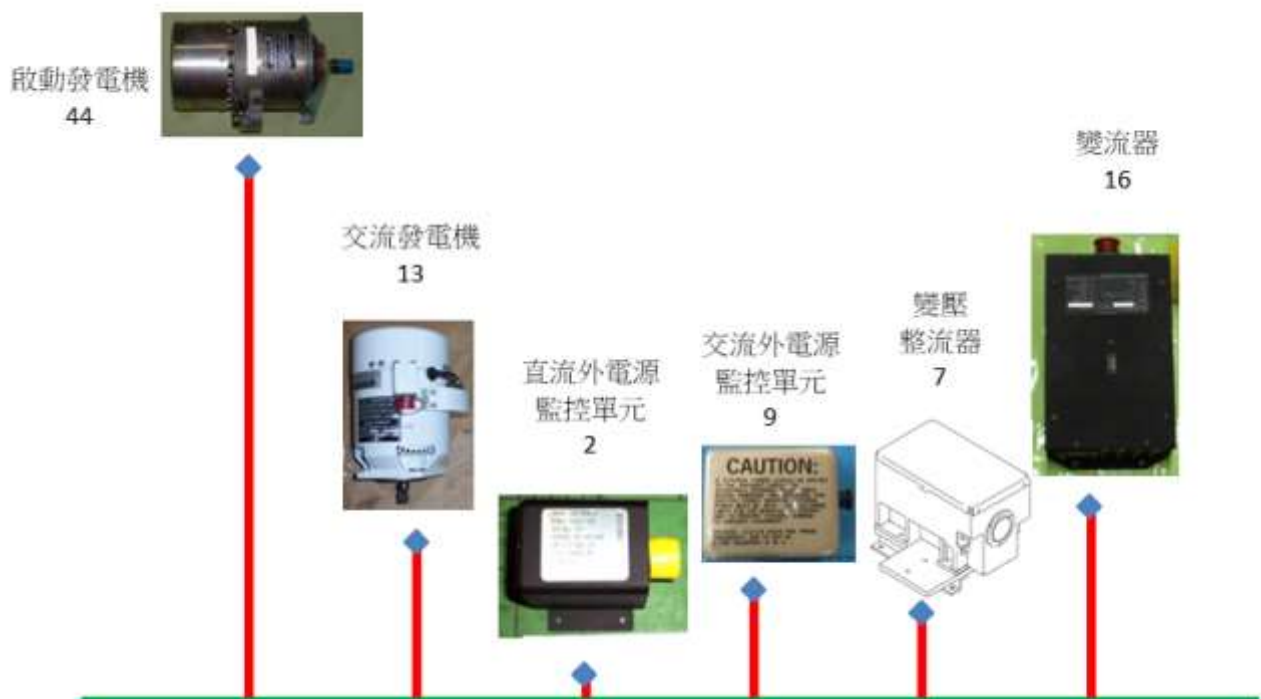
圖 9、電氣系統裝備故障件數(2019~2023 年)

直升機電氣系統大致可區分直流電源、交流電源、外部電源及電源轉換等部分。為保護直升機系統，輸入直升機之電源皆經過所屬的電源監控單元信號分析，再由監控單元控制繼電器開關閉合後，將電源輸入至直升機系統。若電源不符合額定，則監控單元不會讓繼電器開關閉合，出現電源失效之故障。O型直升機電氣系統以啟動發電機失效佔多數，其原因分別為啟動發電機發電不符額定、電壓調節器(監控單元)效能衰降、發電機內碳刷過度磨耗、壓緊碳刷的簧片簧力不足、分流器氧化及 2K1 繼電器無法激磁閉合等。電氣系統其次的故障為變流器失效，故障原因絕大多數為變流器本身轉換出來的交流電未達額定，極少數為 3CB1 遠端遙控斷電器開關無法閉合之問題(近五年未曾出現)。其餘電氣系統故障態樣(如表 8)。

(二) 建議於第 8 及 11 次階段檢查，新增啟動發電機負極分流器清潔檢查，以小毛刷及電子清潔劑清潔，以降低啟動發電機失效之機率。
