# 挪威巡防艦2018年 海事案例探討

Case Study of Norwegian frigate maritime accident in 2018

梁正綱 先生

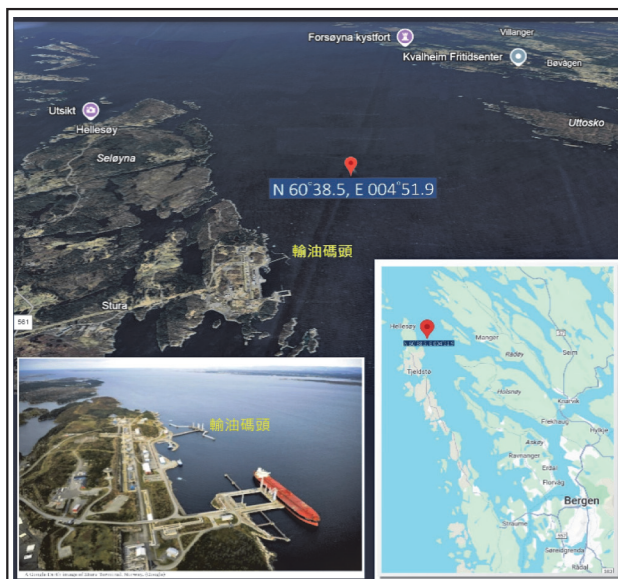
圖一：輸油碼頭及碰撞點位置圖

爾格·英斯塔號」巡防艦(HNoMS Helge Ingstad，以下稱英斯塔艦)甫結束「北約2018三叉戟接點演習」(NATO Exercise Trident Juncture 2018)，在返航哈肯斯沃恩(Haakonsvern)海軍基地途中，與一艘剛結束輸油作業，註冊於馬爾他的油輪「索拉號」(Sola TS，以下稱油輪)在挪威水域發生碰撞(海事摘要及位置，如表一、圖一)。

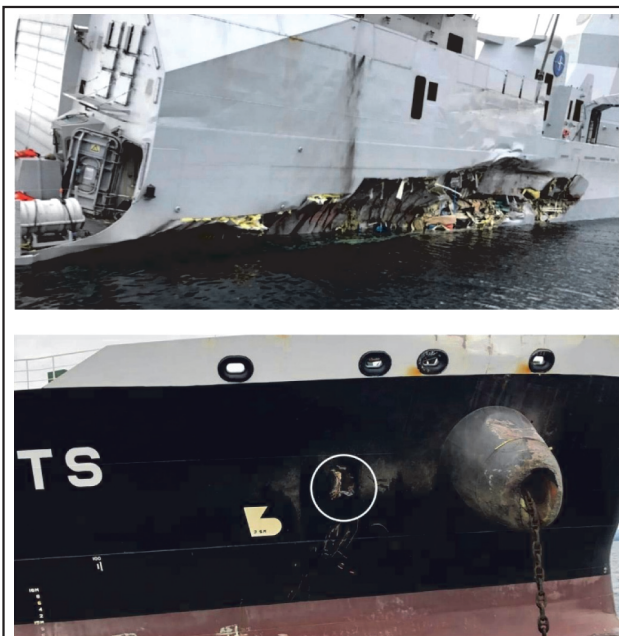
圖二：英斯塔艦(上)及油輪(下)碰撞位置圖

二、兩船碰撞後，油輪的第一個撞擊點在右舷錨孔，而英斯塔艦則撞在右舷魚雷庫前(如圖二)。該艦損傷嚴重，右舷船體自舢段向後延伸至艤段的水線附近被畫開一個裂口。該艦碰撞後電力中斷10秒，許多裝備即使復電，也還需要重新開機，同時舵機及主機均失去控制，造成全艦無法自主地向陸岸方向接近。撞船後約10分鐘，英斯塔艦擱淺並開始進水，艦內通信出現問題，更增慌張混亂，嚴重影響損害管制之遂行。

右舷船體嚴重撕裂損傷，長度約46公尺，造成艙間進水、多條電纜斷裂，士兵

住艙及魚雷庫受損。英斯塔艦於擱淺處沉沒，迄翌(2019)年2月27日至3月3日進行打撈才完全浮起，救援經費約為8,400萬美元。<sup>3</sup>由於維修成本過高，挪威政府決

船艏右舷錨鏈孔受到些微損傷，錨及

約20公尺的錨鏈被拉出<sup>5</sup>，船體被刺破(約90×60公分)。<sup>6</sup>

鍵仍有賴損管措施的落實及官兵嫻熟的訓練。油輪第一撞擊點在右船艏錨孔處，下錨時為不致與底部球形艏碰撞，設計上收緊的海錨會遠遠超出船舷，有如「牛角」。當碰撞發生時，「牛角」順勢割裂英斯塔艦水線，撕開2個水密區段(該型艦設計有13個水密隔堵區段)，一個是浴室，一個是發電機艙；<sup>18</sup>緊接著有5-6個水密隔堵區段陸續進水，加上棄船時，英斯塔艦官兵缺乏正確損害管制觀念，絕大多數的水密門、艙口蓋都還處於開啟位置，防險因而遭破壞。

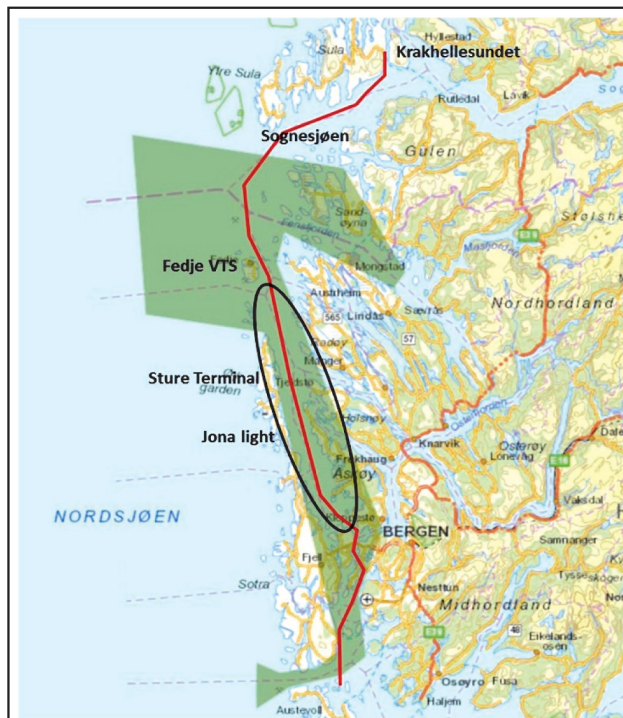
圖三：英斯塔艦計畫航線圖

1. 報告並沒有揭露太多英斯塔艦上包括艦長夜令、航行計畫等內容細節。調查單位發現，所謂的航行計畫，僅僅是在電子海圖系統繪製出預定航線(如圖三)，設定航速為17節，雖經艦長批准，但沒有近岸航行須注意事項的任何提醒、沒有航前會記錄，就連航線也是啟航後才訂定。

2. 發生碰撞水域為一峽灣地形，航道狹窄平均寬度約1.5-2浬。英斯塔艦採高速在接近港口碼頭附近水域夜暗航行，速率設定是否允當？航行計畫是否完善？都值得仔細思考。

說明：英斯塔艦航線係自北向南的紅線、黑圈為峽灣水道、淺線區域為航管中心管制範圍。

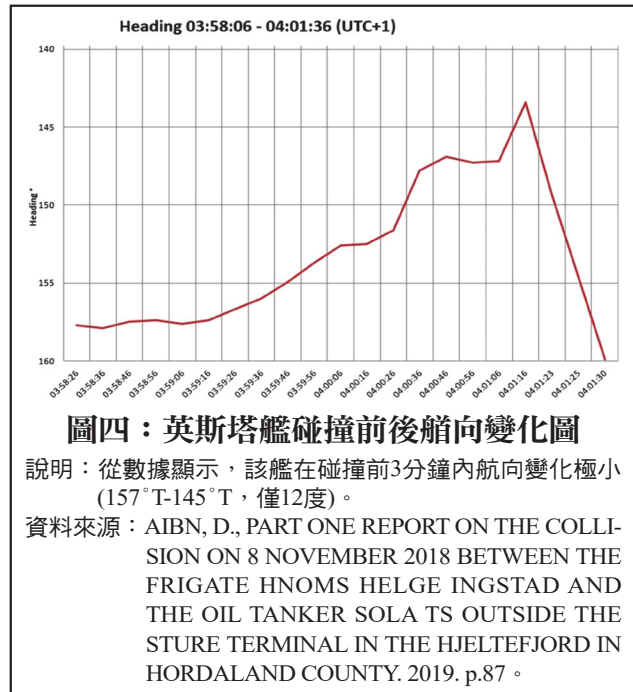
大角度轉向或大幅增、減速，能讓海上相遇方清楚瞭解己身行動意圖。油輪領港察覺有碰撞危機採取的措施，係自350° T向右轉至000° T(僅10度)，直到英斯塔艦回覆無法右轉且續保持原航向時，兩船相距已近，油輪這才停俾再全速退俾；而英斯塔艦值更官注意到發光的右舷目標比預期還要更靠近時，一開始採取的行動也僅是左舵微幅修正10度(如圖四)，期藉此拉遠與「固定目標」的距離。此外，該艦一開始就保持約17節的航速，並沒有因為海面目標狀況複雜或不明，或聽到呼叫要求採取行動時，先減速因應。不明顯的行動就無法有效迅速明示意图，就容易產生混淆、誤判。

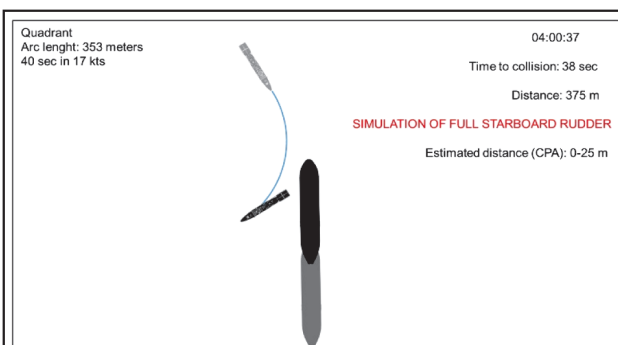
圖五：航跡模擬示意圖

後採取之行動卻係左舵轉向。AIBN特商請專業機構進行航跡模擬，模擬結果指出：由於軍艦運動性能遠較油輪靈活，只要該艦在碰撞前38秒，兩船距離約為375公尺時，採右滿舵轉向，儘管「最近距離點」(CPA)將在0-25公尺之間，但確可避免碰撞(如圖五)。

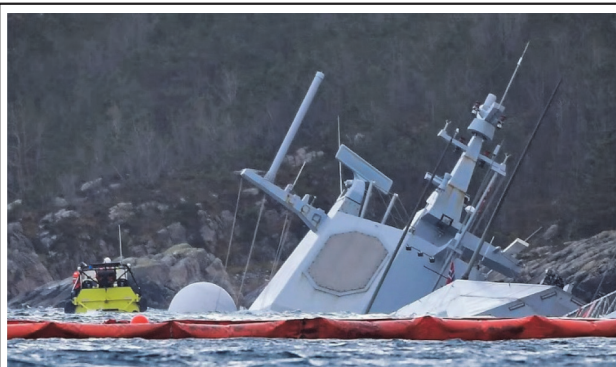
**圖六：擱淺中的英斯塔艦**

即檢討並驗證同型艦的水密性能<sup>7</sup>。其二是損害管制未能落實；《最終報告Ⅱ》提到，英斯塔艦艦長下令所有人撤離前，主要幹部曾討論是否要關閉二層甲板的水密門，以及是否要關閉發電機，但輪機長不建議再進入艙間，因此沒有實施進一步行動。<sup>8</sup>賴以保持穩定性和浮力的水密設施，在人員倉皇撤離時並未關妥；因此，就無法有效地降低艦船已受之傷害，難逃沉沒下場。

月解密公布(稱為《NAF 2020》)。《最終報告II》則於2021年4月22日公布，詳述碰撞後至所有船員撤離的事件順序與沉沒細節；結論是，若英斯塔艦官兵在損害管制方面受過更好的培訓、更熟悉所有的操作步驟，該艦應不致沉沒(如圖六)。
