分析機體結構與鏽蝕:

除役多年的戰機工程圓滿告一段落

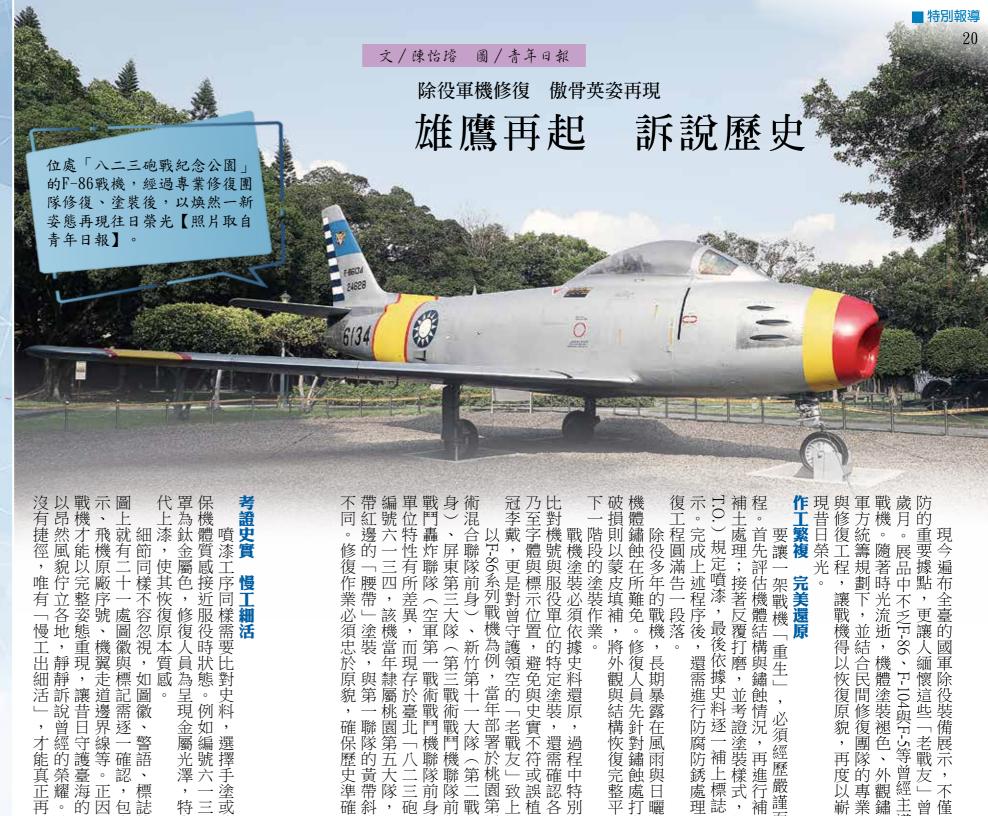
比對機號與服役單位塗裝等相關歷史資料,確認 各部位之顏色配置及色調,作爲塗裝復原依據。 以編號六一三四的F-86戰機爲例,後機身「腰帶

」塗裝爲黃 底紅邊,不 同於其他聯 隊斜邊、格 紋樣式。

對機身鏽蝕區域進行打磨處理後施 以補土;對鏽蝕或破損部位採用蒙 皮填補,並同步實施結構補強,以 恢復外型完整性。

依據資料對照確認機身各部位,並 選定採用手工塗裝或噴塗方式,不 同工法將呈現差異化效果。
