## M60A3 戰車剎車系統簡介及保養檢查

### 與安全駕駛危安防範處置要領

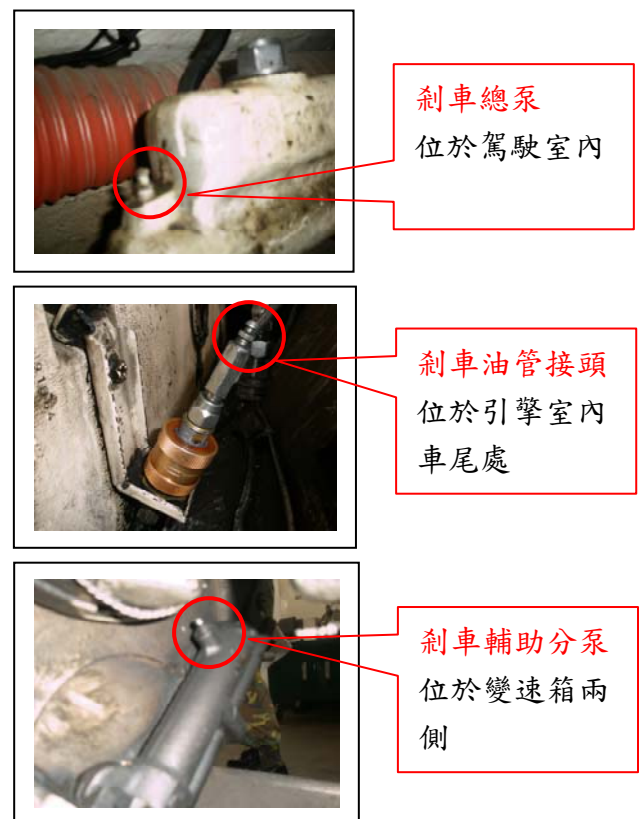
圖三 煞車系統空氣排放活門位置

油管內空氣主要來自

剎車總泵儲油量不足，在加注剎車油過程中進入。

2. 當檢查剎車油油平面低於頂部 1/4 吋距離，加注剎車油後或更換剎車系統零件後，剎車壓力無法達到標準，須實施制動器內空氣排放。（參考 TM9-2350-253-20-1，第 728 頁，第 30 項）。

3.依序(每次僅排放一處位置)打開剎車總泵、剎車油管接頭(位於引擎室內車尾處)及剎車輔助分泵(位於變速箱兩側)共四處之空氣排洩活門,上下踩動剎車踏板使剎車系統壓力增加至 300PSI 以上,保持踏板在踩下位置並關閉排洩活門,並重新檢查剎車油平面是否足夠。此動作可能須重複多次。(參考 TM9-2350-253-20-1, 第 445 頁)。

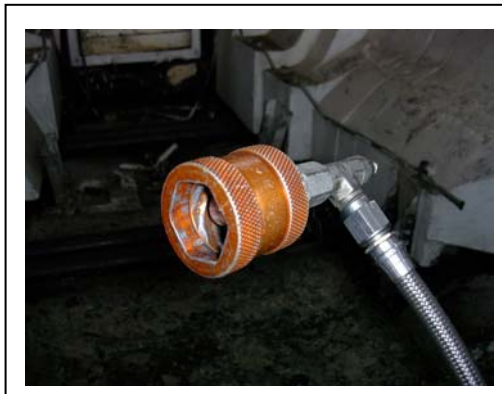
圖五 剎車油管耦合器接頭

剎車油管接頭(位於引擎室內車尾處,顏色為黃金色)脫落,造成剎車系統液壓油無法循環,剎車踏板無法踩下。主要原因為安裝不確實,踩下剎車踏板(施壓狀態下)時造成接頭彈脫。TM9-2350-253-20-1, 第 481、482 頁。

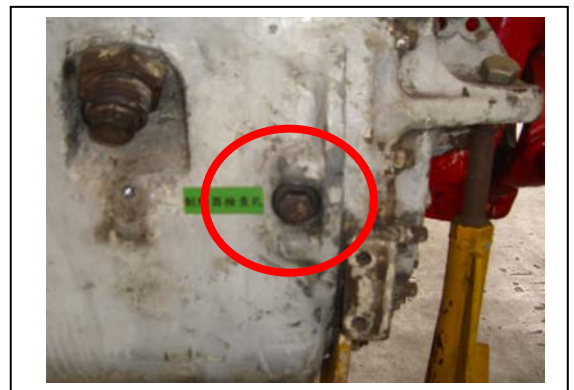
圖六 制動器檢查孔螺塞

主要原因為車輛停止後,駕駛將排檔桿排入 P 檔(停車空檔)時,剎車壓力踩至最大,致造成無法以更大剎車壓力解除剎車鎖定。

- 1.用墊木將履帶墊住以防止車輛移動。拆下變速箱護蓋。將鎖鋼絲切斷自變速箱之後方拆下制動器檢查孔螺塞(如圖六),並確定停車制動器須在剎車鎖定位位置(A 線對正標記)。
