# 以 MR 卡導入戰車砲塔二級保養檢查

施光展 少校

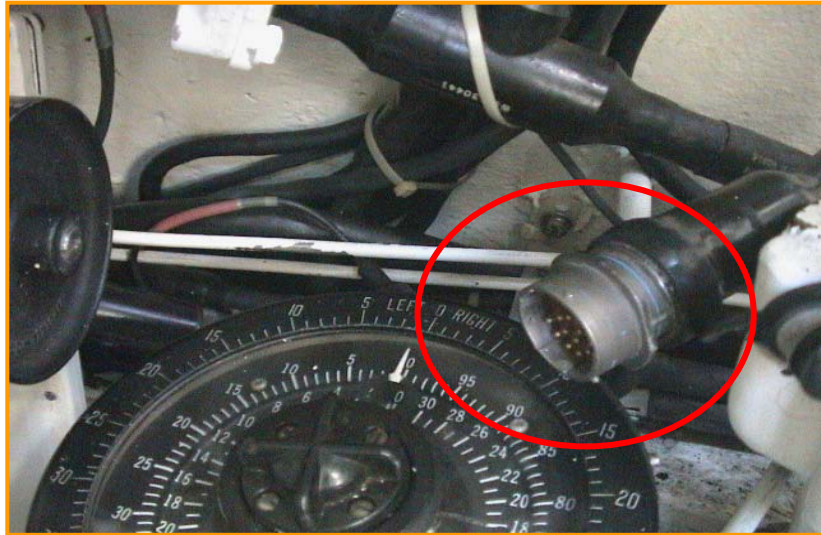
一、原因分析：裝備拆、裝後未能確實接合(如圖一)。

圖一 各類線簇及接頭損壞

1. 加強砲保士保養紀律，依據技術手冊程序實施。

2. 保養未完成前電纜依規定標示且固定妥當，並作絕緣處理。

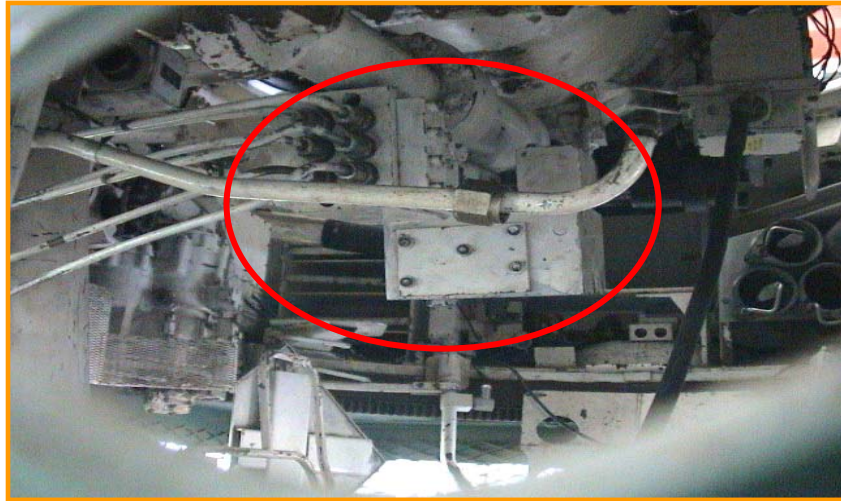
如果發現火砲高低及砲塔方向系統油封之液壓油有外洩現象，超過細微洩漏之標準，或油漆表面變為黃

色時，該油封須處理。

圖二 油管及接頭品質不良而洩漏

- (1)為二級更換權責部分，保養人員發現滲漏應提出申請更換，並依據技術手冊程序實施更換，接頭、油管損壞屬於二級料件部分參照

- (2)裝備於定期保養時，應確實檢查，發現問題立即提出故障報告並處置。

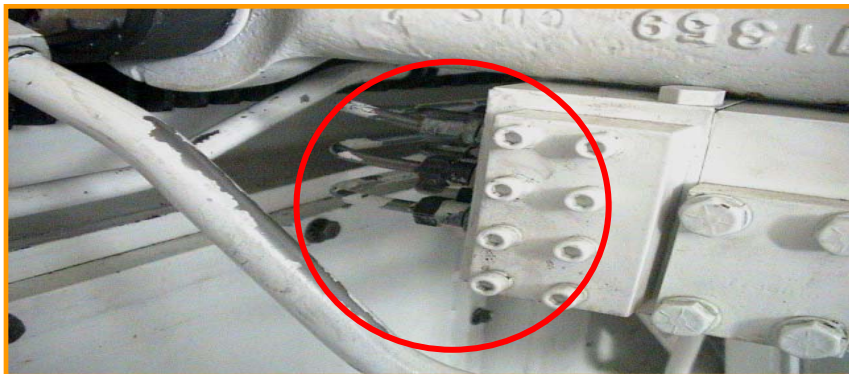
圖三 拆裝不當，受壓損壞

(4)當需拆開液壓管路時，應用一支板手夾緊連接器，再以另一支板手轉動螺帽，依需要拆開或拆卸分件及肘管 T 型接頭，再取出管路間之管路總成。

(5)將所有開啟之液壓管路及管口，用適當塞子將其堵塞，用以標示及防止外物侵入油路內。

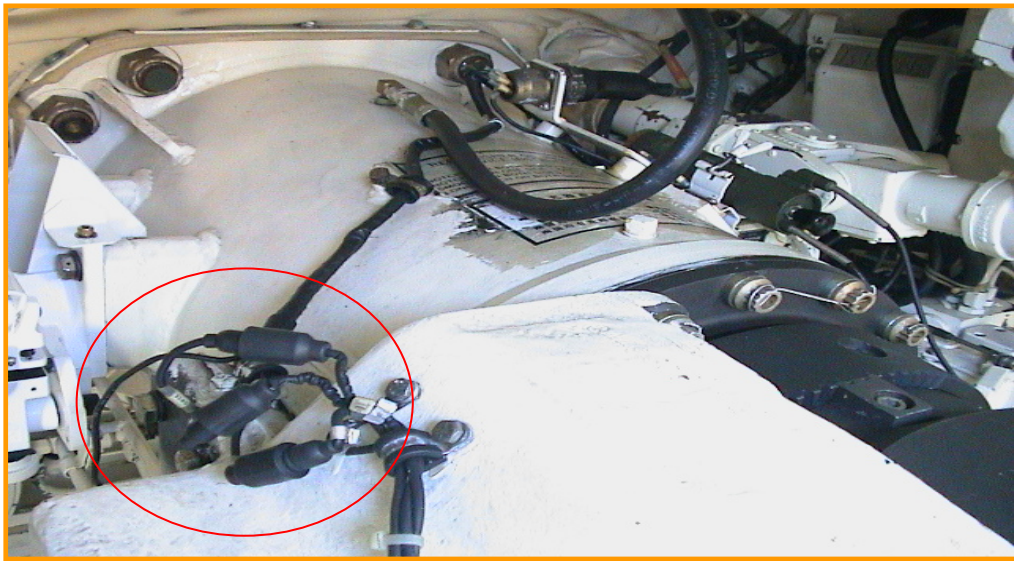
圖四 接線不正確無法擊發

- (1)注意：於故障排除測試前，確實清除所有武器中之彈藥。
- (2)於射擊前依據 TM9-2350-48H-10、TM9-2350-253-10 實施，實施擊發電路測試。
- (3)二級保養人員依據技術手冊實施料件更換及故障排除時，需按技術手冊 TM9-2350-48H-20-2、TM9-2350-253-20-2-1 步驟實施。

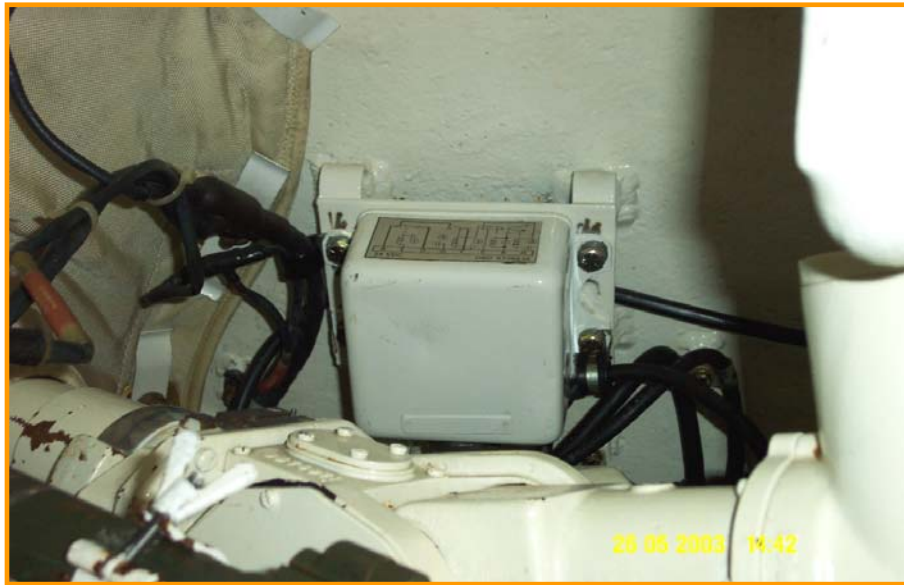
圖五 繼電器年限自然損耗

(2)於射擊前依據 TM9-2350-48H-10、TM9-2350-253-10 實施擊發電路測試。

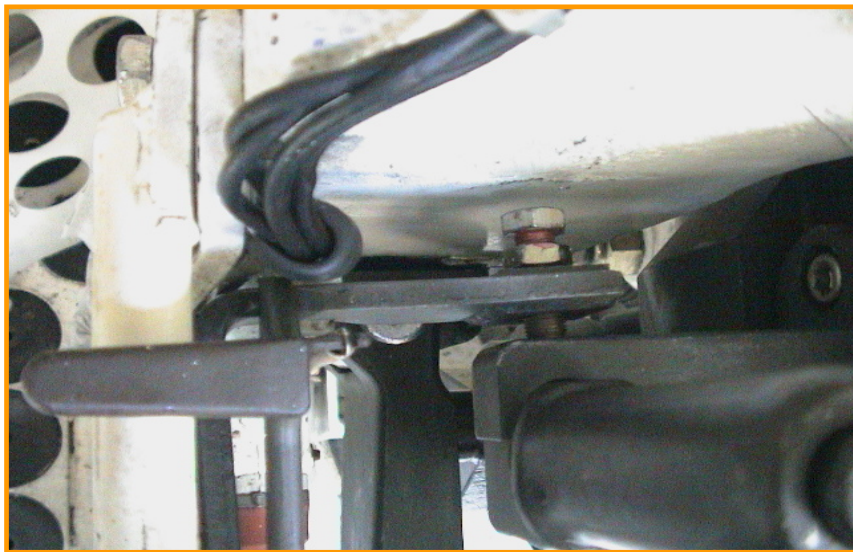
圖六 間隙調整不當

(2)依據 TM9-2350-48H-20-2 第 5-58 條、

TM9-2350-253-20-2 第 4-26 條裝填手保險開關調整。

(3)注意：滑板與滑板止塊之間隙應為  $0.005 \pm 0.005$  吋之間。

(4)裝填手保險開關經以上程序實施故障排除，可正常發揮其應有功能。若經實施故障排除後，狀況仍未改善應找出故障件，提出申請後更換。

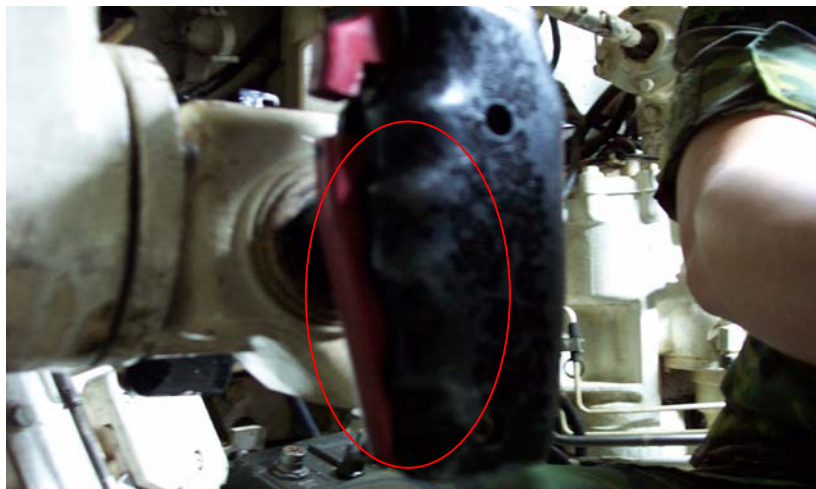
圖七 微動開關年限自然損耗

(2)依據 TM9-2350-48H-20-2 第 10-26 至 10-31 條、TM9-2350-253-20-2-2 第 4-103 條射手控制器總成之保養。

(4)二級若經實施故障排除後，狀況仍未改善則通知三級保修單位。

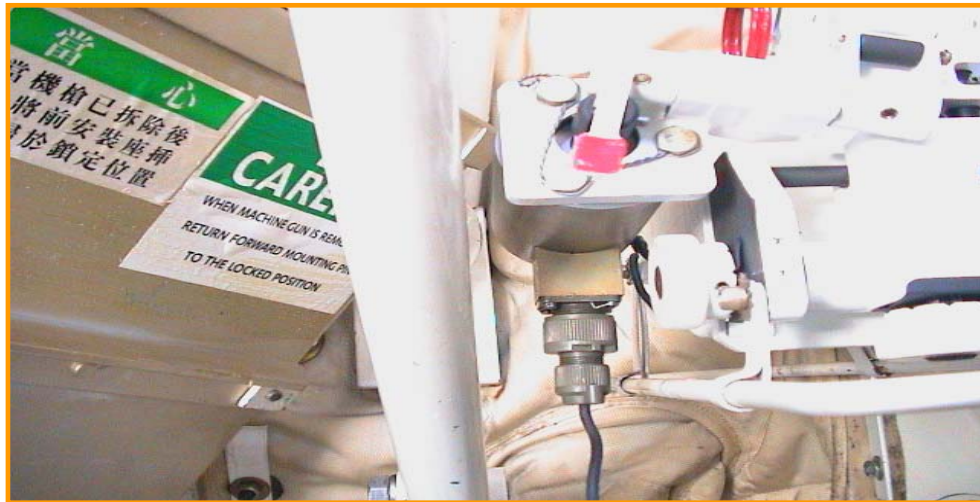
一、原因分析：年限自然損耗(如圖八)。

圖八 年限自然損耗

- (4)依據 TM9-2350-48H-20-2 第十章第 318 頁至 319 頁、  
TM9-2350-253-20-2-1 第 366 至 371 頁，更換液壓動力  
磁力線圈及超越磁力線圈。

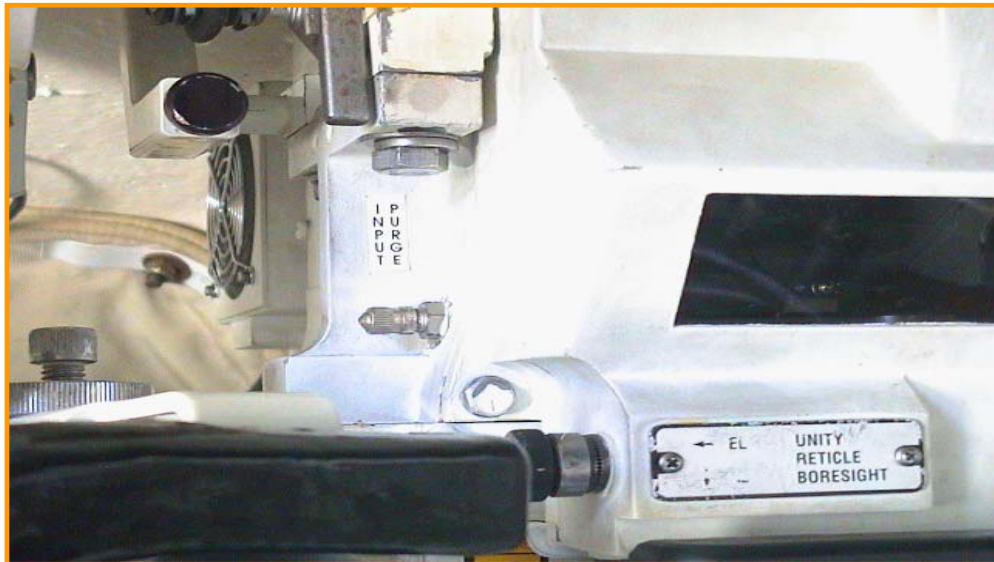
圖九 未定期實施氮氣充填，導致內部組件受潮

- (1)保養時隔：每半年。
- (2)依據 TM9-2350-48H-20-2 規定 TTS 充填及清潔時隔為每半年保養，保養之項次、單位應依規定實施充填與清潔。以保持裝備之妥善。
- (3)TTS 充填氮氣規定及操作 TM-750-116 第 7 頁至第 8 頁實施，清潔氮氣 8PSI 充填 5 分鐘，再以 5PSI 再充填 10 秒鐘，洩露測試 5 分鐘。
- (4)台灣地區較潮濕，氮氣充填雖為半年之保養勤務，但可視車輛儲放之環境，視狀況縮短於每季實施，以維持裝備之壽限。

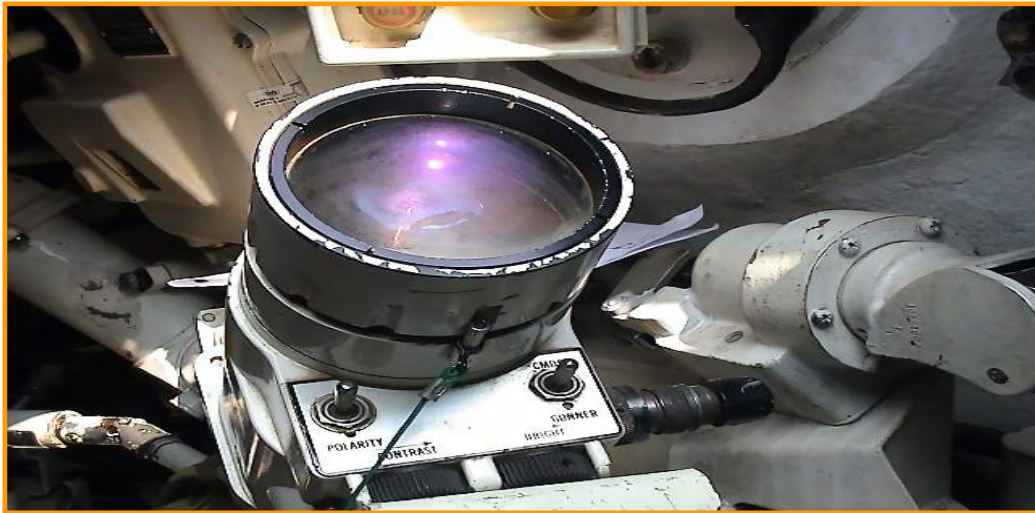
圖十 未定期實施氮氣充填，導致內部組件受潮損壞

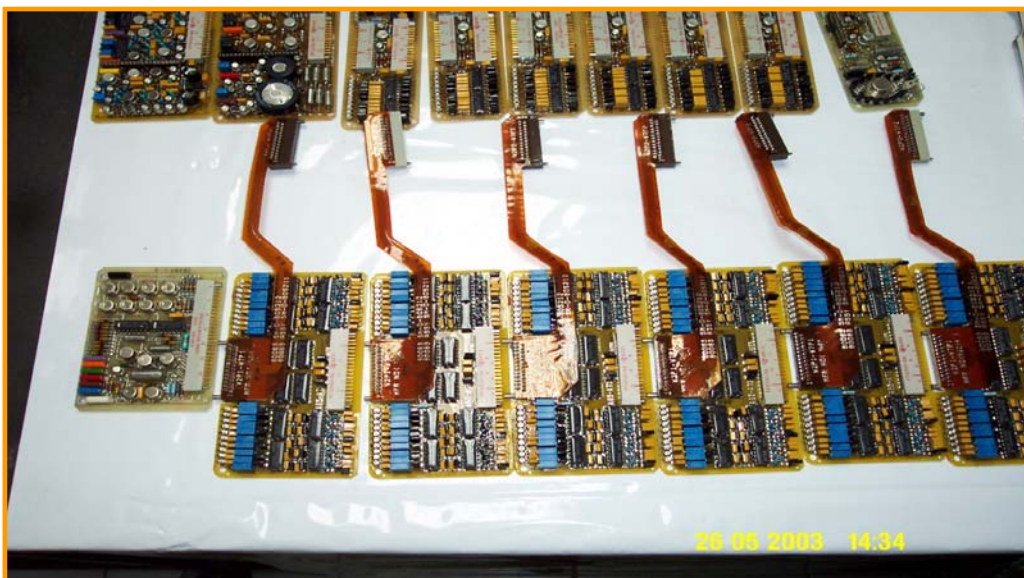
圖十一 電路板老舊造成作用不良

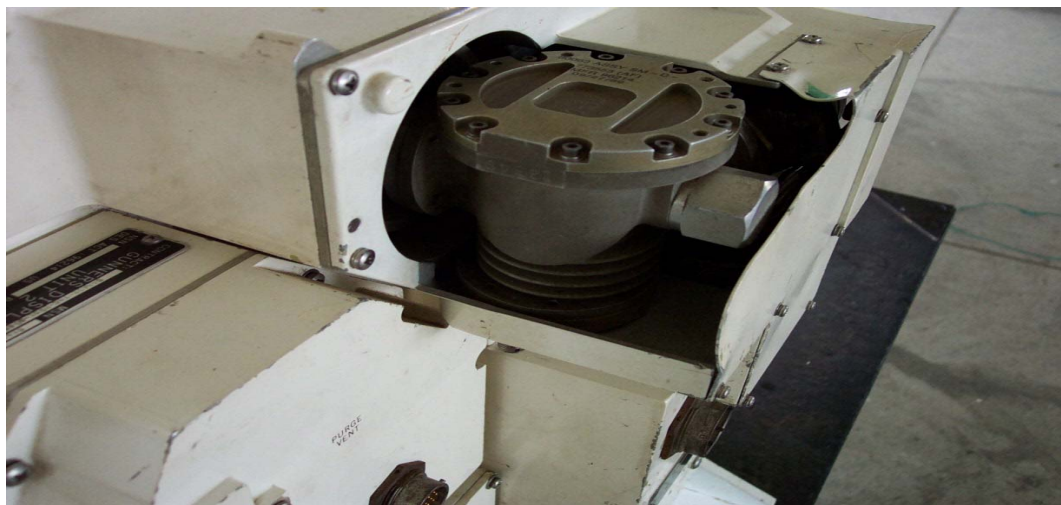
圖十二 冷卻器超過使用壽限造成損壞

- (1)冷卻器超過使用壽限會造成 TTS 無法運轉冷卻而無法顯像，二級發現損壞應儘速向上級提出鑑定並完成送修程序。

(2)戰車熱像瞄準具冷卻器及冷卻風扇開始運轉，而冷卻機內測試裝備指示器燈應亮起。至少待其冷卻十分鐘而使冷卻機內測試裝備燈熄滅以確保裝備不易損壞。(TM9-2350-253-20-2-1 第 510 頁)。

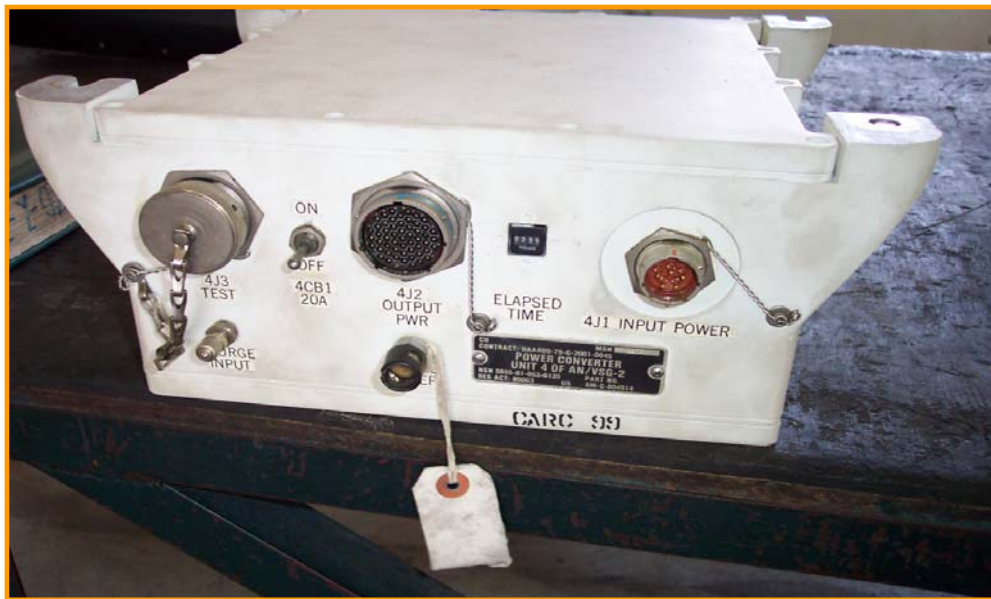
圖十三 電源供應器超過使用壽限造成損壞

- (2) 電源供應器超過使用壽限將會造成 TTS 無法運轉操作，保養人員檢查問題後應儘速向上級提出鑑定並完成送修作業程序。

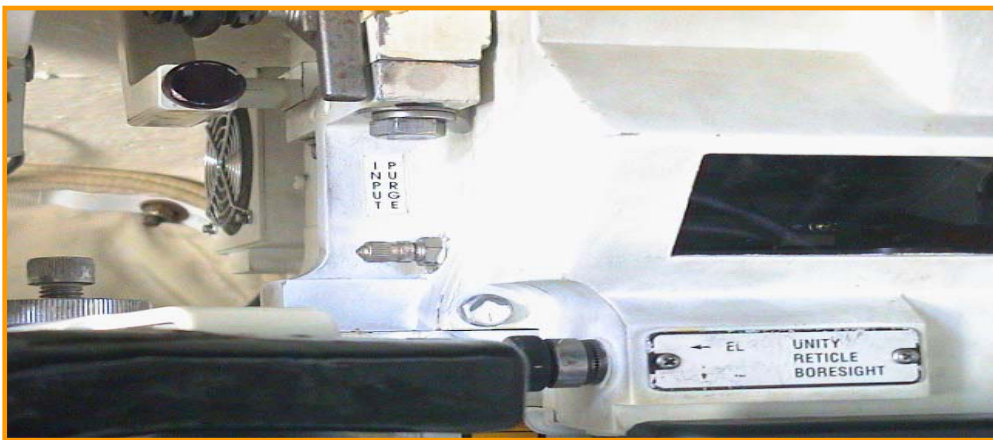
未定期實施氮氣充填，致內部組件受潮損壞。

圖十四 未定期實施氮氣充填，導致內部組件受潮損

- (2) 依技術手冊 TM 9-2350-48H-20-2 第 21 頁，第 11 項、TM 9-2350-253-20-2-1 第 69 頁，第 22 項之定期保養勤務規定，二級人員每半年須依 TM 750-116 P.72 項次 4-12 之步驟，定期完成鏡頭總成之氮氣充

填。

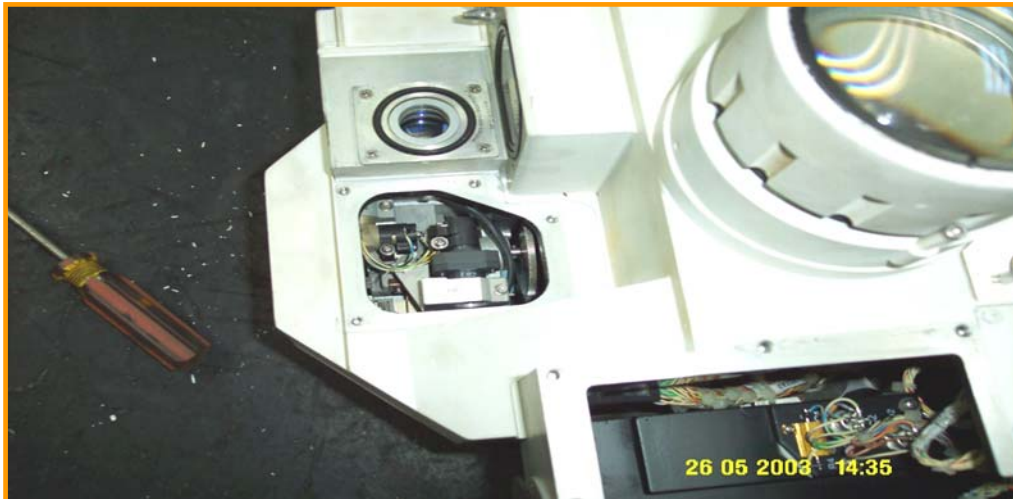
圖十五 年限自然損壞

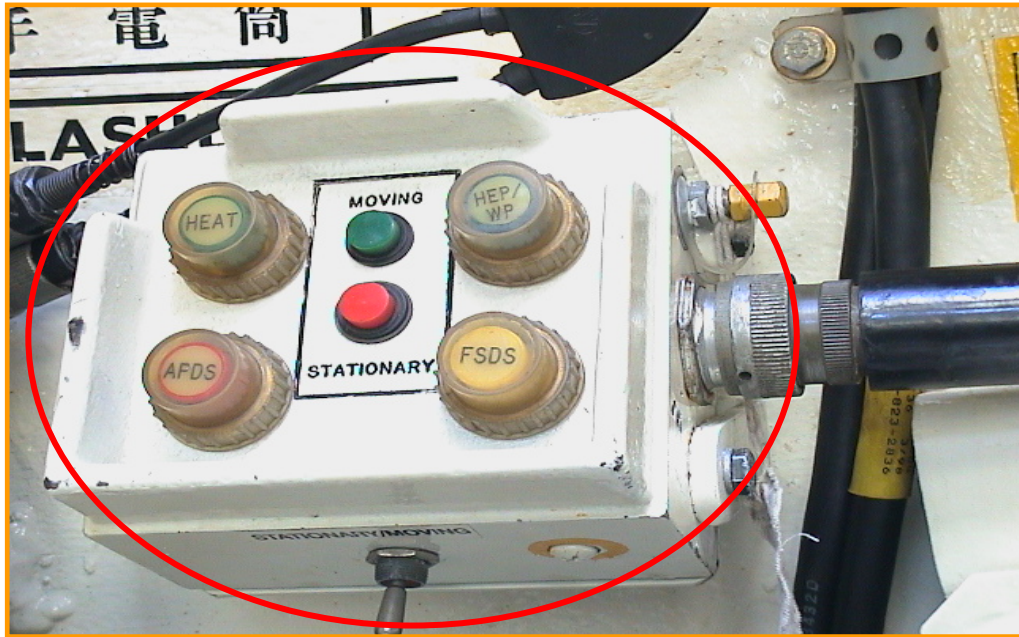
- (一) 未依保養時程，實施氮氣充填。
- (二) 彈種選擇器使用超過壽限造成損壞。

圖十六 彈種選擇器使用超過壽限

(1)二級人員確認故障是否為真，若故障為真則依照技術  
手冊，將彈種選擇器不正常實施故障排除，並更換之。

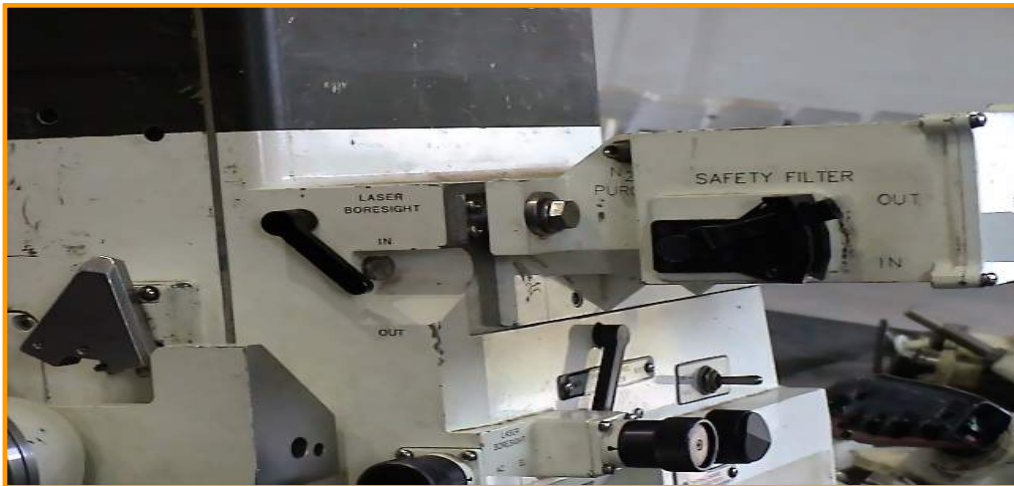
圖十七 未定期實施氮氣充填，導致內部組件受潮損

(2)依技術手冊 TM 9-2350-48H-20-2 第 21 頁，第 12

項、TM 9-2350-253-20-2-1 第 69 頁，第 23 項之定期保養勤務規定，二級人員每半年須依 TM750-116 P. 72 項次 4-12 之步驟，定期完成雷射測距機之氮氣充填(技術書刊無此項目，實施時程序依車長顯示器的充填要領實施)。充填時須以 8PSI 之壓力，持續充填 5 分鐘。

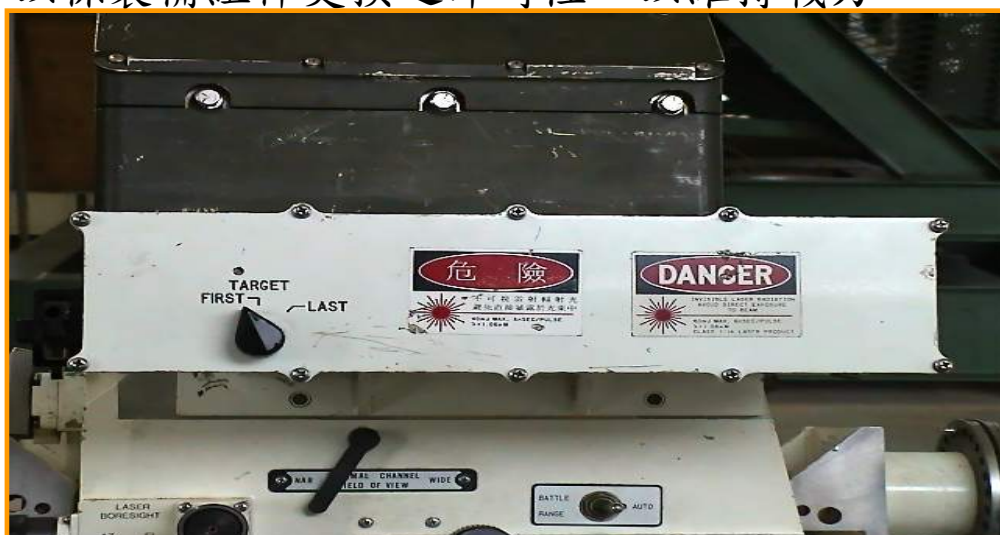
圖十八 年限自然損壞

(二) 年限自然損壞：逐級後送飛勤處。

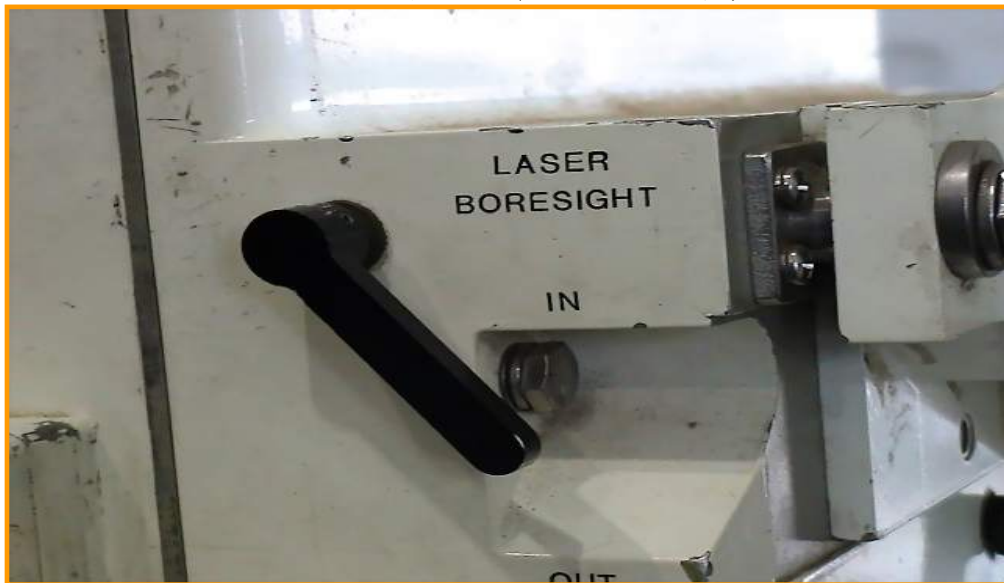
圖十九 零件待料

(三) 零件待料：由司令部統一檢討戰車各組件之適當存量，以保裝備組件更換之即時性，以維持戰力。

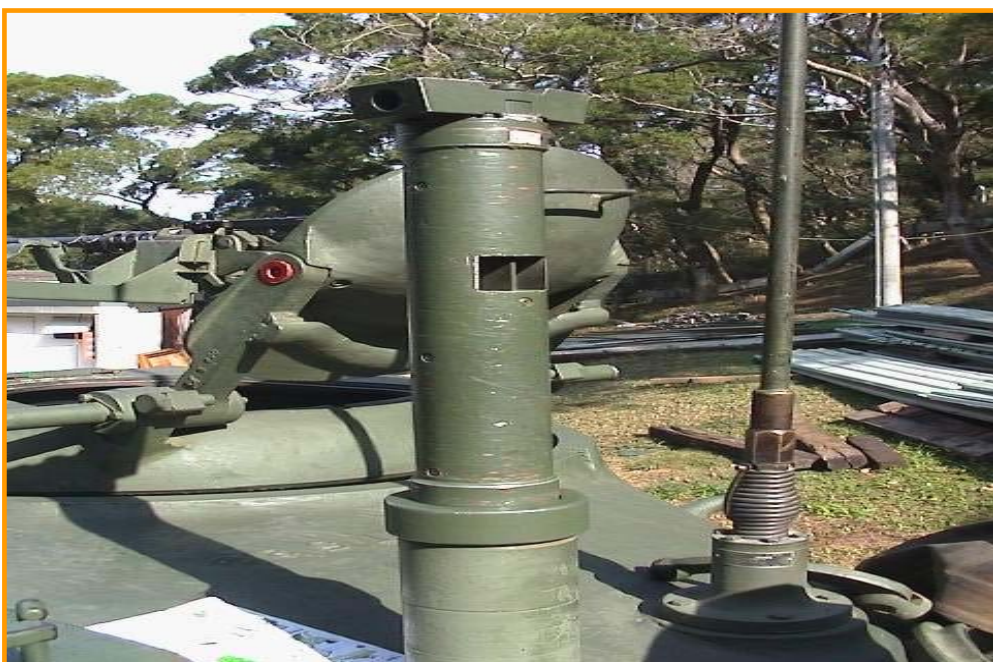
橫風感測器損壞將影響射擊時橫風之感測，造成火炮校正時之偏失。

圖二十 橫風感測器安裝不當將造成損壞

442 頁段落 15-70 第 32 項、M60A3 戰車：

TM9-2350-253-20-2-2 段次 4-130，安裝感測器須先確認固定器上之定位銷，以對準定位口，在安裝於固定器於座上。

(5) 橫風感測器拆裝時須特別小心注意，須防止震動撞擊損壞感測器。

(6) 當射控電源打開時，橫風感測器電纜即有微量之電流，故拆裝時須將電源關閉。橫風感測器外之感測器電氣連接點須防止水氣及灰塵進入，以免損壞裝備。

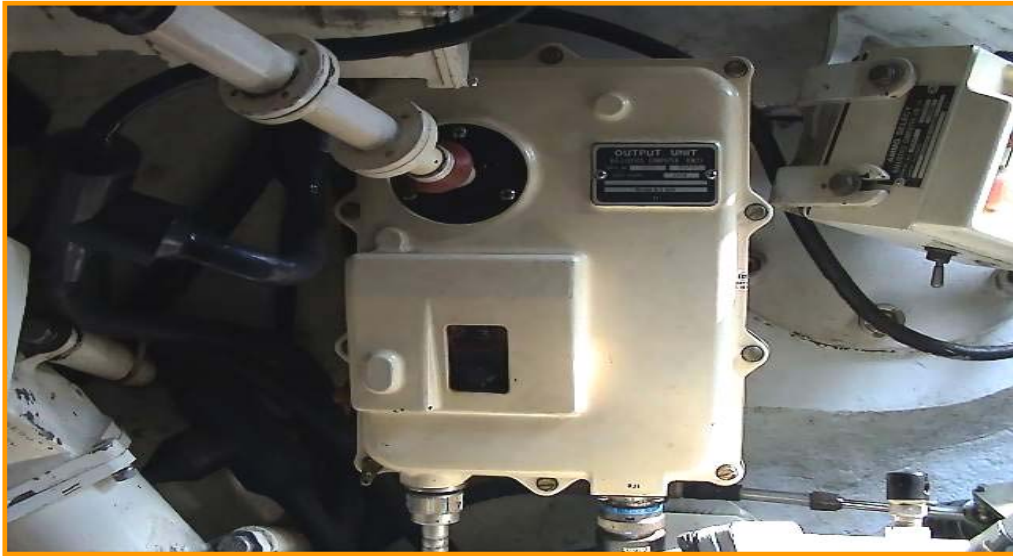
圖二十一 輸出裝置使用超過壽限造成損壞

(1)一級操作手檢查時，若發現輸出裝置有異音或不停  
轉動，則依據技術手冊 CM11 戰車：TM9-2350-48H-10、  
M60A3 戰車：TM9-2350-253-10 規定之步驟實施故障排  
除，若無法排除則通知二級保養人員實施處理。

(2)二級保養人員可依 CM11 戰車：TM9-2350-48H-20-2。  
M60A3 戰車：TM9-2350-253-20-2-2，實施安裝及更  
換。

(3)二級人員保養時須注意依據技術公報 9-121  
81.11.26，戰車輸出裝置調整注意事項，實施調整  
以避免損壞裝備。故拆裝時須將電源關閉。

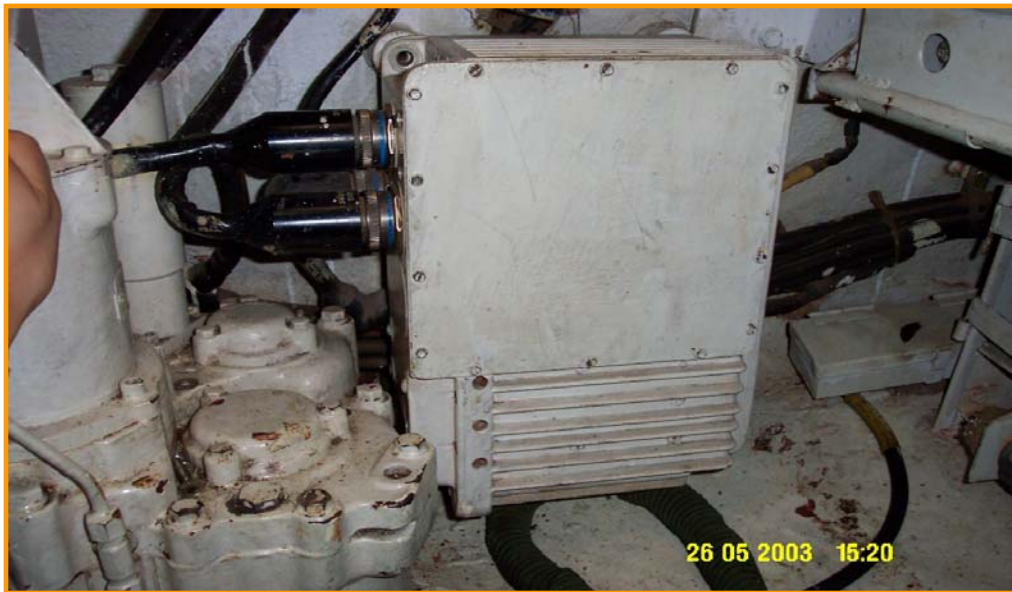
圖二十二 計算機本體、面板使用超過壽限造成損壞

(1)依技術手冊，於每半年完成計算機自我測試，並依故障訊息，由二級保養人員實施檢修。

(2)計算機本體及面板於定期保養勤務項次檢查時，如發現異常，立即提出鑑定並向上級提出申請。

(3)發動引擎前，應將各系統關閉，以免發電機啟動瞬間峰值電壓過大，致裝備損壞，以增加裝備使用年限。

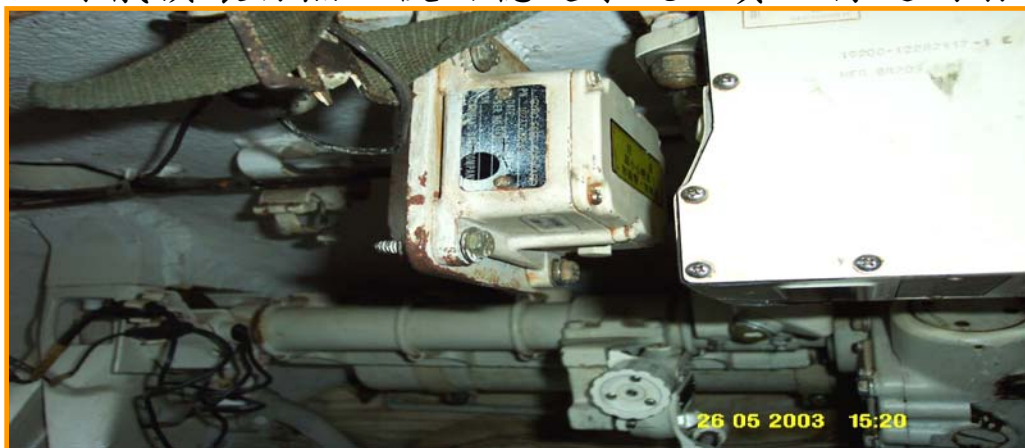
圖二十三 陀螺儀超過壽限損壞

- (1)依據技術手冊 CM11 戰車：TM9-2350-48H-20-2 、M60A3 戰車：TM9-2350-253-20-2-1 之定期保養勤務項次檢查，如發現異常，立即向三級提出鑑定並申請。
- (2)依據技術手冊 CM11 戰車：TM9-2350-48H-20-2 第 184 頁段次第 5-47 、M60A3 戰車：TM9-2350-253-20-2-2 第 54 頁段次第 4-28 陀螺儀之保養實施安裝。
- (3)清洗引擎或砲塔內部時，避免用水直接清洗陀螺儀，應以乾布擦拭即可。
- (4)陀螺儀拆下後送時，須依照技術公報 9-156 陀螺儀運輸規定所律定，陀螺儀拆下時須小心輕放，勿撞擊掉落，以免損壞陀螺儀。

注意：當穩定系統電源打開時，不可將未固定之陀螺儀掉落或快速旋轉，以避免陀螺儀損壞。

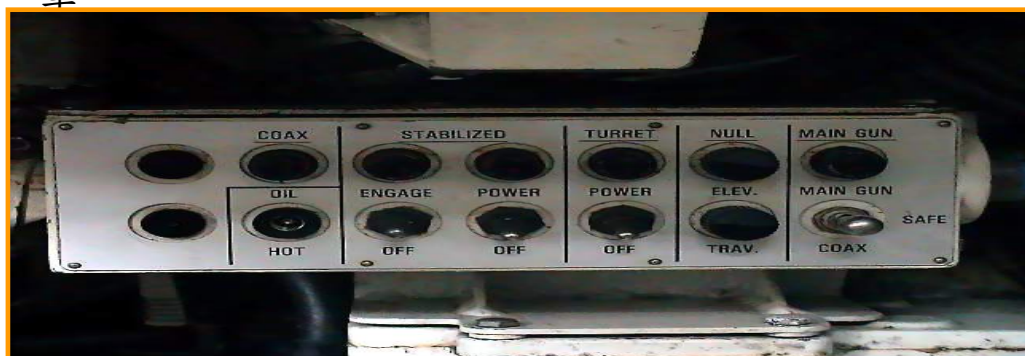
圖二十四 電子控制盒、電子處理機使用超過壽限損壞

- (1)依據戰車操作手冊 1-409 頁射擊後檢查第 246 條檢查後座機構之底部是否洩漏液壓油並清除之，以防止洩漏之液壓油積存於電子處理器上造成損壞。
- (2)依據技術手冊實施定期保養勤務項次檢查，如發現異常，立即向三級提出鑑定並申請。

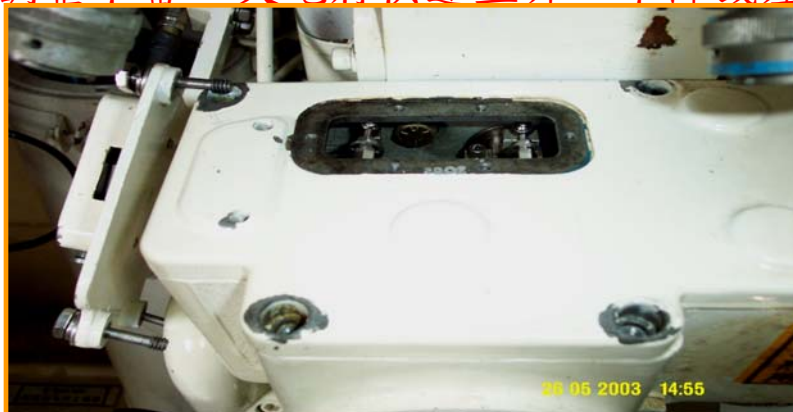
如 LVDT 調整不當，火砲將快速上升、下降或左右快轉。

圖二十五 LVDT 調整不當造成損壞

(2)依據技術手冊 CM11 戰車：TM9-2350-48H-20-2 段次 10-31 第 290 頁、M60A3 戰車：TM9-2350-253-20-2-2 段次 4-103 第 313 頁調整步驟，配合穩定系統測試器實施 LVDT 之調整，如損壞即送修。

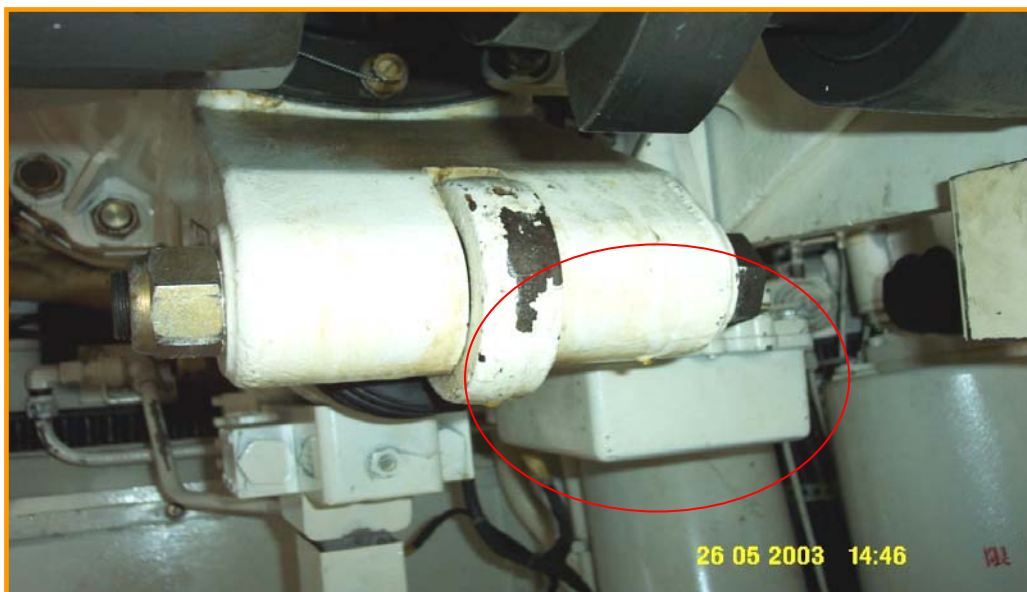
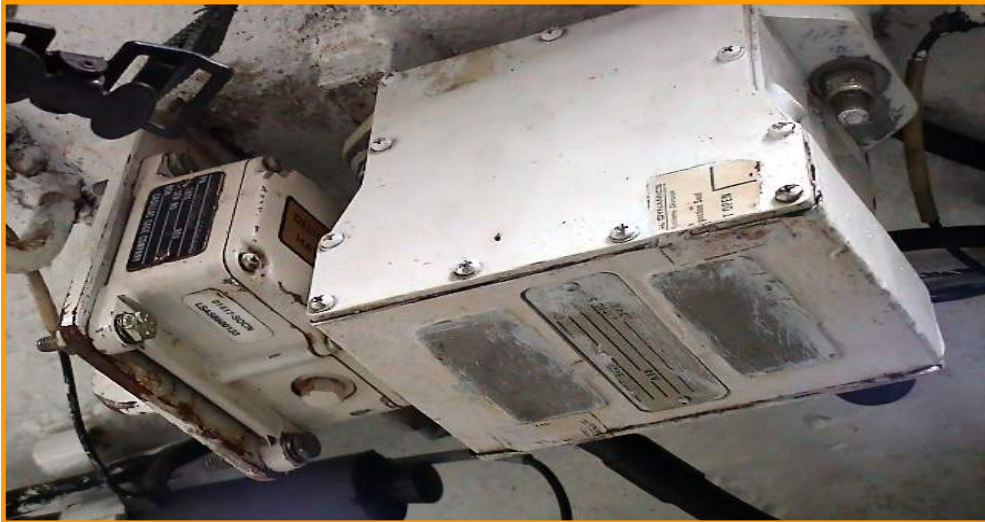
圖二十六 陀螺儀地線鬆脫及穩定系統周邊線簇

圖二十七 陀螺儀地線鬆脫及穩定系統周邊線簇

(1)裝填兵及駕駛手須注意駕駛手之左右彈藥架上之操作手柄於使用前、後及轉動砲塔前須確實檢查是否關於定位，以避免穩定系統線簇遭扯斷。

(2)清洗引擎或砲塔內部時，避免以水清洗，以免損壞陀螺儀及電子處理機週邊線簇，應以乾布擦拭即可。

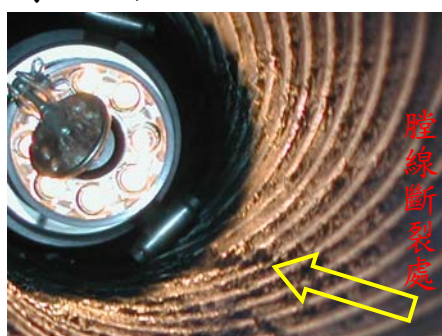
圖二十八 膛線斷裂

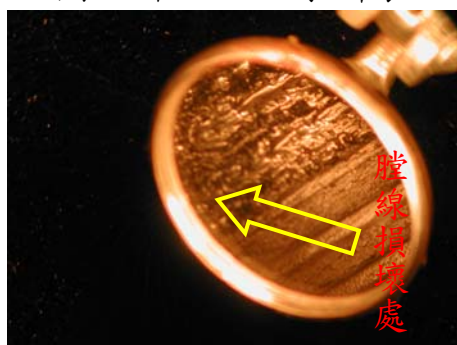
圖二十九 膛線損壞

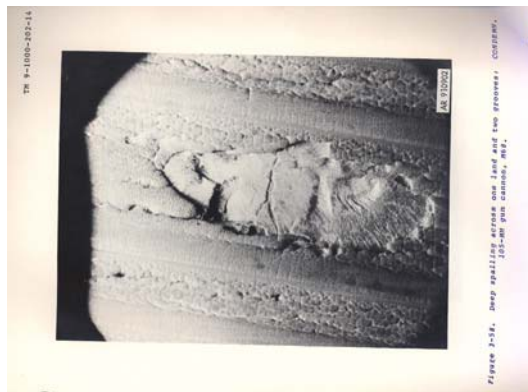
圖三十 膛線磨損
