# CM11/M60A3 戰車最終驅動器保養之探討

作者/魏宗志

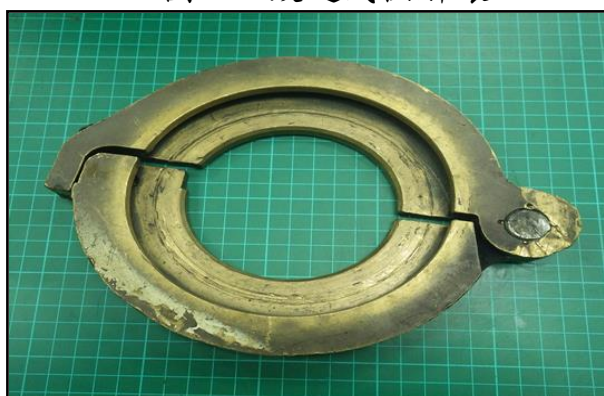
圖 5、鉸鏈式快解環

驅動器接合器係利用鉸鏈式快解環（如圖 5），予以固定至萬向節突緣，每一最終驅動器均裝配一個空氣壓力活門，用以放洩內部之壓力，近期型式則有一通氣系統，通氣管連接至左側空氣濾清器進氣肘管藉以排洩放壓力（如圖 6）。

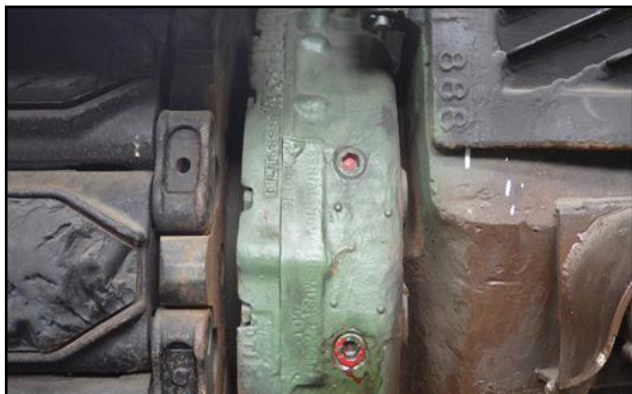
圖 7、最終驅動器

戰車動力傳送路線係由動力機-飛輪-輸出軸-變速箱-萬向節-最終傳動器-主動輪-履帶來進行傳輸，其中來自變速器輸出突緣之動力傳送至最終驅動器（如圖 7）後，再輸出至主動輪及履帶（如圖 8），以完成動力傳遞與執行減速驅動。

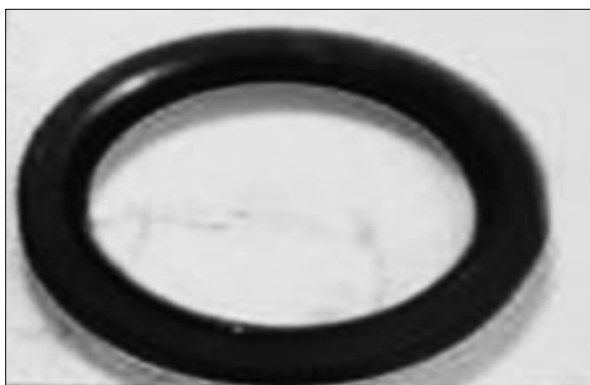
圖 9、最終驅動器油封

目視檢查最終驅動輸入油封（如圖 9）料號〔5330-01-054-4006〕是否洩露<sup>3</sup>，檢查最終驅動接合器下方區域是否有機油洩漏跡象（如圖 10），如有洩漏之跡象則表示油封失效，另最終驅動器無需因其輸出軸封墊漏油就予以拆卸及更換。因封墊的小量滲油不僅可接受外，且有助於維持封墊之堪用壽命<sup>4</sup>。

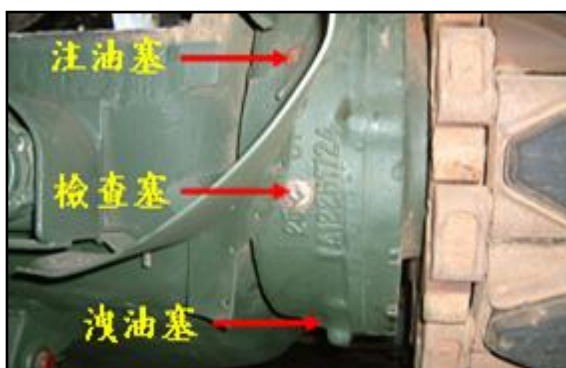
圖 11、油面檢查塞

每半年需檢查最終驅動器機油平面，如發現洩漏情事，則應縮短檢查時隔。最終驅動器機油平面須在冷車時檢查；檢查機油時，先拆下油面檢查塞（如圖 11），如果加注過量，用適當容器接過多流漏之機油。

拆下油塞時，少量機油約（2 至 3 湯匙）溢出是正常的，確定機油平面高度在油塞孔之底線部分，用手小心的放入油塞孔內，觸摸檢查油面高度，或是否含有金屬雜質，如果機油量不足，裝上油塞，拆下注油塞，加注機油，稍待一會，再檢查機油平面。視需要，重覆上述步驟，直到適量機油平面為止。嚴禁加注機油過量，清洗後裝回機油加注塞及油面檢查塞。

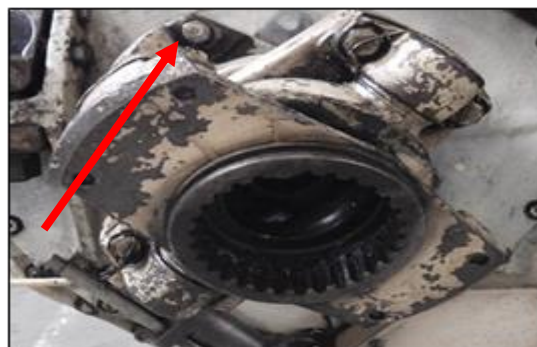
圖 14、變速器輸出突緣之螺絲

3. 自萬向節與最終驅動器接合器總成打開並拆下快解環總成。
4. 向最終驅動器撬動最終驅動器接合總成，直至與最終驅動器突緣分開為止。
5. 將一條吊索附著於萬向節。使用一個最少能吊重 92 磅重量（約 42.73 公斤）之起重機。
6. 除變速器輸出突緣之固定螺絲外（如圖 14），其餘之萬向節螺釘均不可隨意拆下。

7.切斷並拆下鎖鋼絲，並拆下用以固定萬向節至變速器輸出突緣之四個螺釘。將變速器定於空檔（N）位置，以便可以旋轉輸出突緣，而能接近全部四個安裝螺釘

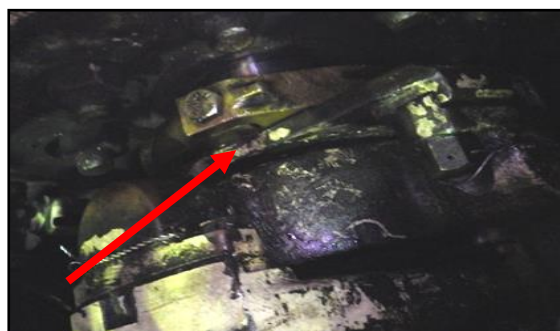
圖 16、最終驅動器突緣相嚙合

8.將快解環總成接合器於最終驅動器突緣接合器內之槽上（如圖 16）。

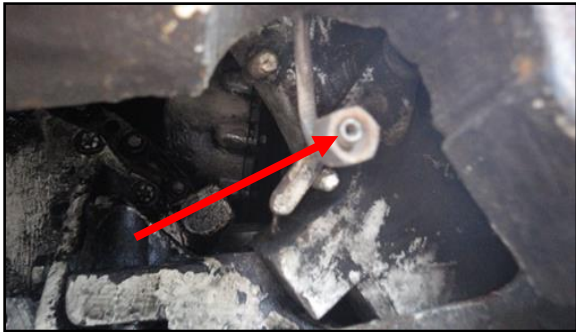
圖 17、空氣壓力活門

定期保養勤務動力機吊卸與安裝時，常因萬向節傾斜未固定導致萬向節壓損空氣壓力活門（如圖 17）或通氣管（如圖 18）受損，致使油氣無法排出，造成缸體過熱內部機件磨損或最終驅動器漏油。

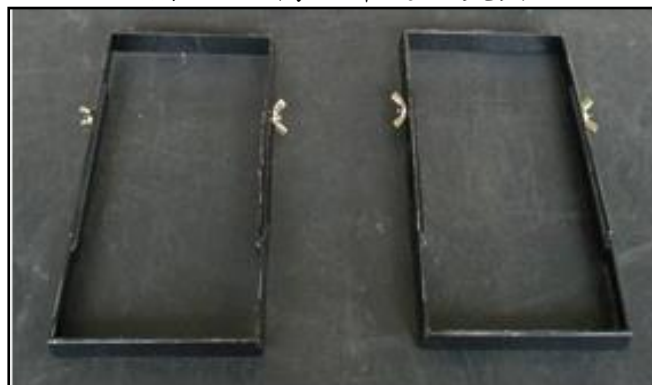
圖 19、萬向節定位夾具

用來固定變速箱上萬向節，使之保持水平狀態。

(5) 安裝左右萬向節定位夾具（圖 24）。

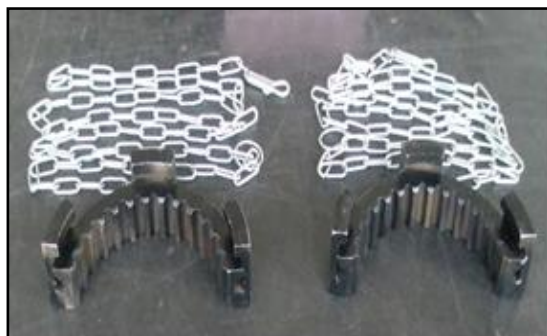
圖 20、萬向節接合器

用來安裝車身傳動軸與萬向節的工具。

(1) 安裝左右萬向節接合器至萬向節上，需注意齒條是否確實對正。

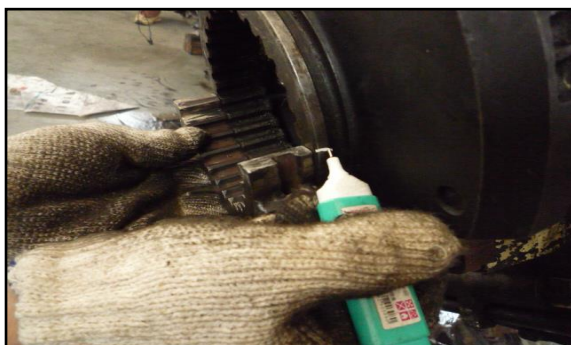
圖 21、立可白於左右萬向節側邊標記

(2) 使用立可白於左右萬向節側邊標記 (如圖 21)，以利後續轉動萬向節對準萬向節接合器內齒條。

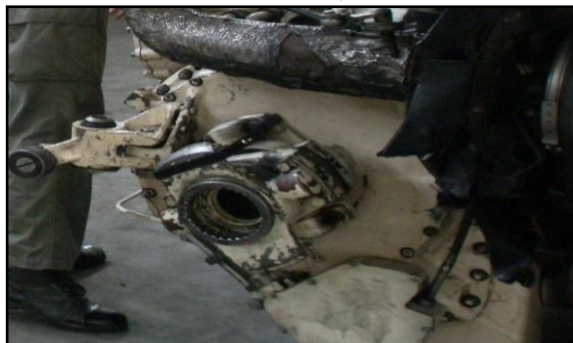
圖 25、左右萬向節安裝至定位

(6) 確認左右二邊萬向節安裝至定位（圖 25）。

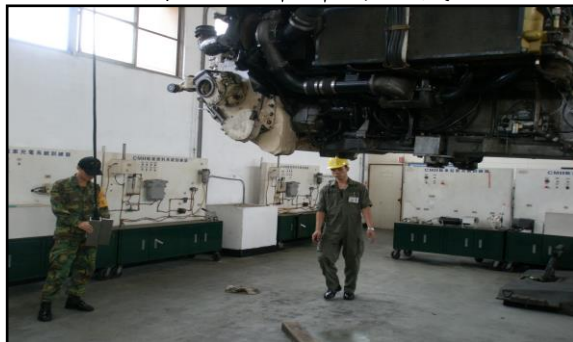
圖 26、吊卸動力機

(7) 吊起動力機緩慢將移入動力機室（圖 26），吊卸過程應注意人員安全。

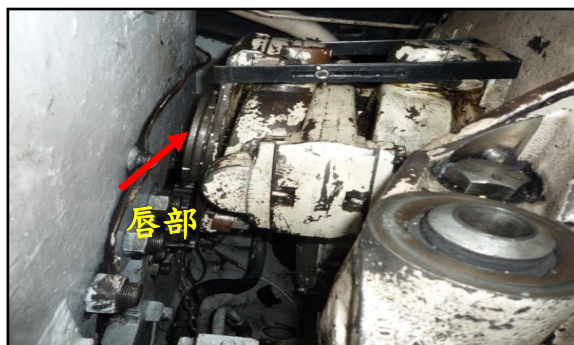
圖 27、萬向節唇部進入萬向節接合器導具

(8) 緩慢降下動力機，使左萬向節唇部（圖 27）進入萬向節接合器導具。
