## 預防機械發煙器故障與排除要領

### 提要

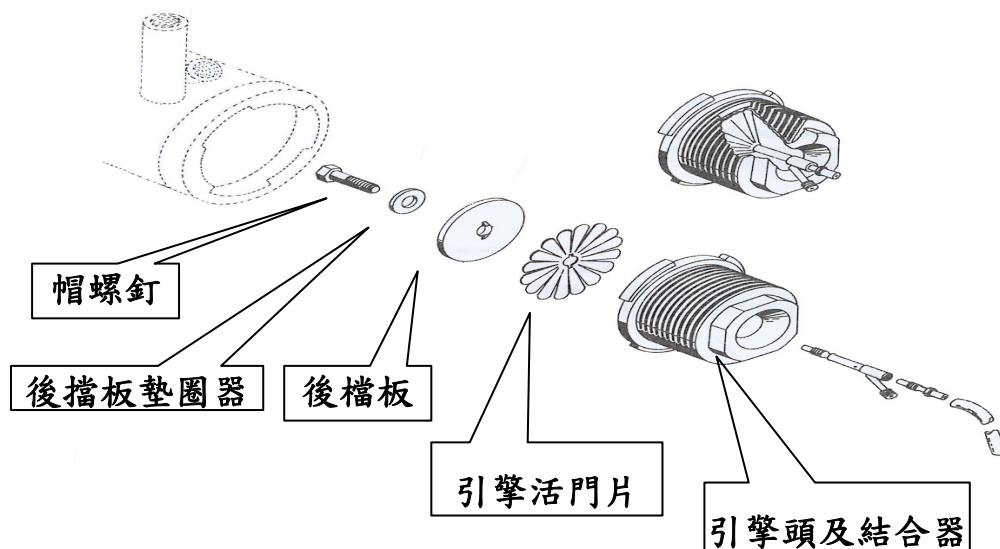
圖1 機械發煙器引擎頭總成

- 一、引擎頭總成損壞：引擎活門片為引擎頭總成最為可能損壞之原因，引擎頭總成包含帽螺釘、後擋板墊圈器、後擋板、引擎活門片、引擎頭及接合器（如圖 1），其中以引擎活門片較為容易變形。原因在於機械發煙器啟動後引擎活門片每秒鐘以 60 下跳動，所以若引擎活門片中央過度凹陷或變形的狀況下，將會導致作用完全，當然也就無法啟動機械發煙器。
- 二、浮子碗總成故障：浮子碗總成是控制燃油及油平面高低的裝置，浮子碗總成因為只有 4 顆螺絲固定，所以基層單位常會發生私自將浮子碗總成拆下，但是拆下的過程中卻對浮子碗總成不熟悉，不知針型活門的內部還有一個針形活門彈簧，而且針型活門及針型活門彈簧的大小都是相當微小且精密，也因為如此就發生遺失

- 一、引擎活門片的保養：如發現引擎頭總成積碳或髒污時，將研磨板沾少許霧油，分解引擎頭總成，將引擎頭總成各部分件以 8 字型方式在研磨板上研磨，除去積碳或髒污；視狀況更換引擎活門片，其中在保養的過程中須注意不可壓折引擎活門片，研磨的過程中應盡量保持引擎活門片與研磨板貼平，擦拭引擎活門片髒污的過程中，乾布不可彎折到引擎活門片，再按結合引擎頭總成正常程序結合。
- 二、浮子碗總成：操作或訓練的過程中應注意不可隨意拆卸浮子碗總成，並且應按正常程序、步驟、要領來操作使用，以避免產生故

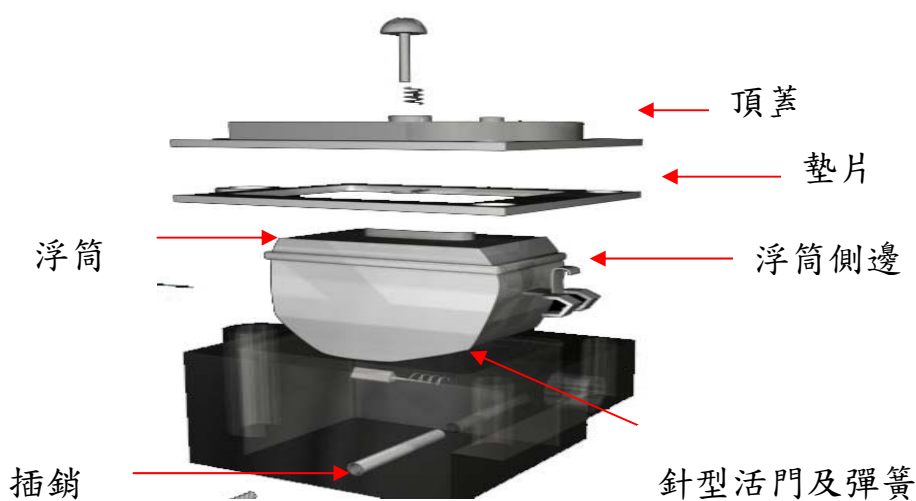
圖2 浮子碗構造示意圖

缺件等狀況。因燃油從油箱經燃油管到浮子碗的過程中，針型活門及針型活門彈簧所扮演的角色相當重要的，當浮子碗內之油面上升時，浮筒亦隨之上升，而逐漸移動針型活門直到針型活門緊抵活門座以關斷來自油箱流油為止，並且在啟動機械發煙器後浮子碗內油面下降再將針形活門打開，可將油面趨於穩定，以利供油至引擎頭總成；另一原因是因浮筒本身材質為銅質金屬，且主體厚度不夠與品質不良，因此長期使用後造成浮筒主體破洞與浮筒側邊變形或斷裂，均會使浮筒無法作用來控制針型活門(如圖 2)均是造成浮子碗故障的主要原因。

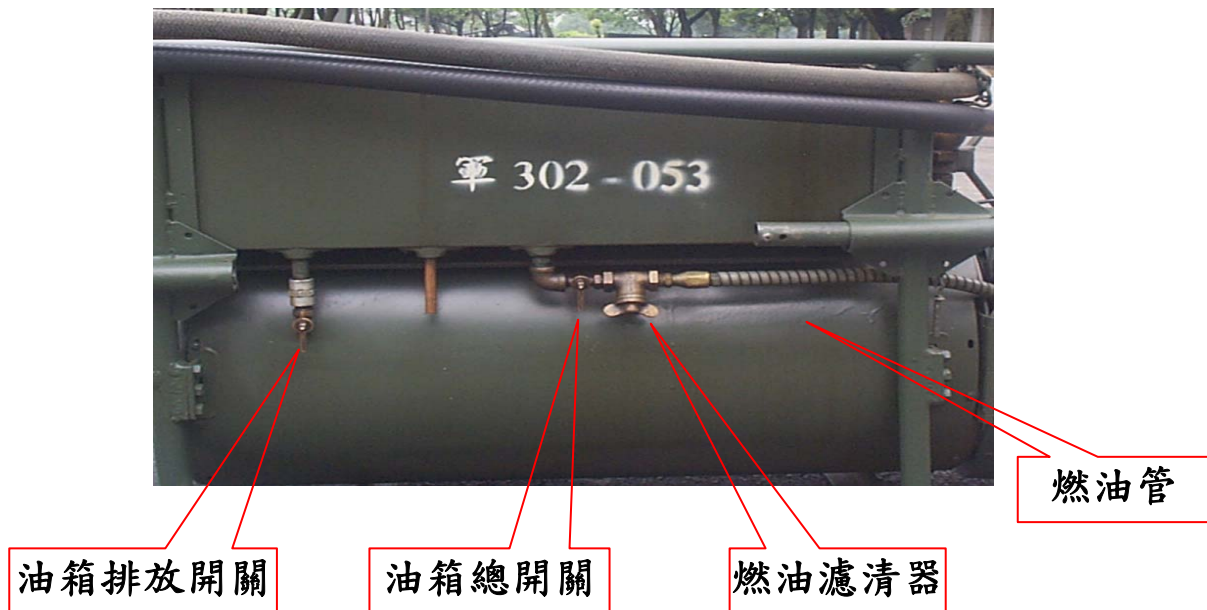
圖 3 燃油系統各元件位置

三、燃油系統漏油：燃油系統中以油箱、排放開關、總開關、燃油濾清器、燃油管（如圖 3）、浮子碗總成、燃油調節活門、浮子碗關斷活門（如圖 4）為常見漏油地方，其中以浮子碗總成、燃油調節活門、浮子碗關斷活門之接合處為最嚴重。原因是在燃油系統中各元件在相接的過程都是金屬螺牙相接合，所以只要在使用過程中不小心轉動，或是在更換料件的過程中金屬螺牙的精密度無法契合，都容易造成燃油系統漏油。

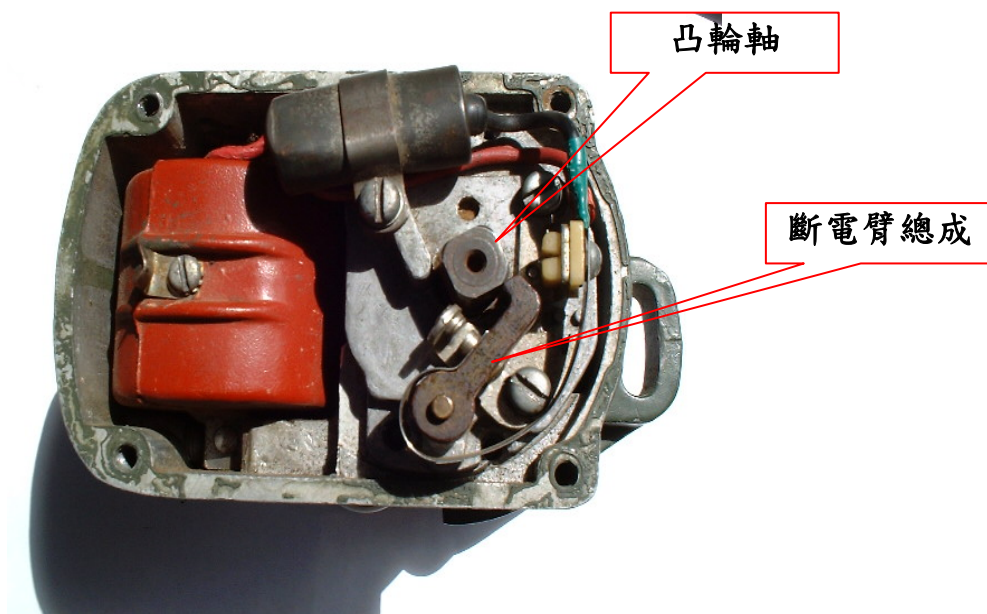
圖 5 凸輪與斷電臂總成

四、啟動組損壞：啟動組包含磁電機及空氣泵浦兩大系統，其中以磁電機損壞情況較為頻繁。因為凸輪與斷電臂總成（如圖 5）為消耗品，長時間使用狀況下都會造成磨損過度，導致磁電機無法產生電流；另一原因是空氣泵浦管（如圖 6）為銅質金屬，容易因搬運移動過程不小心而撞斷或變形，造成漏氣狀況，而無法打氣至引擎頭總成。

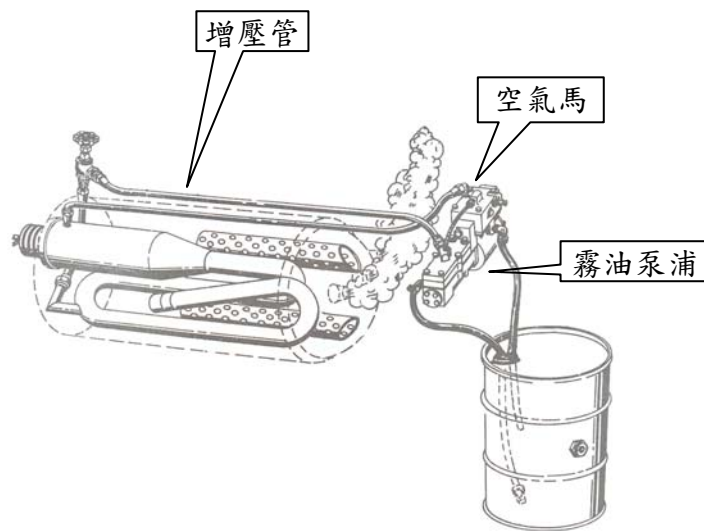
圖 7 泵浦組組件圖

**五、泵浦組故障：**泵浦組包含增壓管、空氣馬達、霧油泵浦 3 個組件（如圖 7）最常發生故障的地方就是泵浦卡死無法作用，然因泵浦組的整個機件是靠霧油循環來潤滑，並沒有靠其他機油或潤滑劑，所以一段時間沒發煙就會造成泵浦組中的霧油變質或乾澀，失去潤滑幫浦中的活塞和機件自然的就無法抽取到霧油桶中的霧油，另一可能原因就是整個泵浦組產生漏氣的現象，只要有些微的沒有密合或是墊圈老化都會使泵浦沒有形成真空的狀態而抽取到霧油。

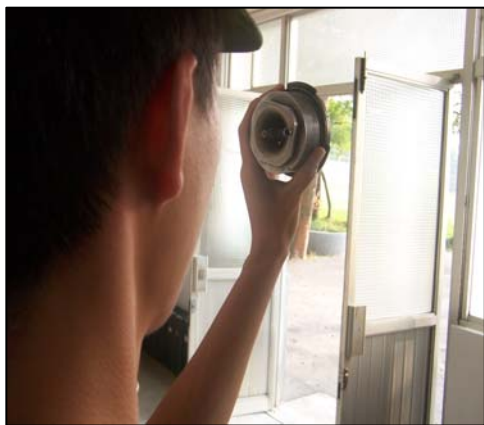
圖 8 檢查引擎頭總成

一、**引擎活門片檢查方法**，先結合後可利用陽光或日光燈（夜間可用手電筒）照射引擎頭總成（如圖 8），檢查引擎活門片是否正常？有無過度凹陷或變形？若有則看引擎活門片的損壞及變形狀況，若變形但無損壞（如圖 9）則可以用擠壓的方式壓回與引擎頭切齊，但損毀太過嚴重則更換新的引擎活門片(註1)。其料號為 1040-554-0458。

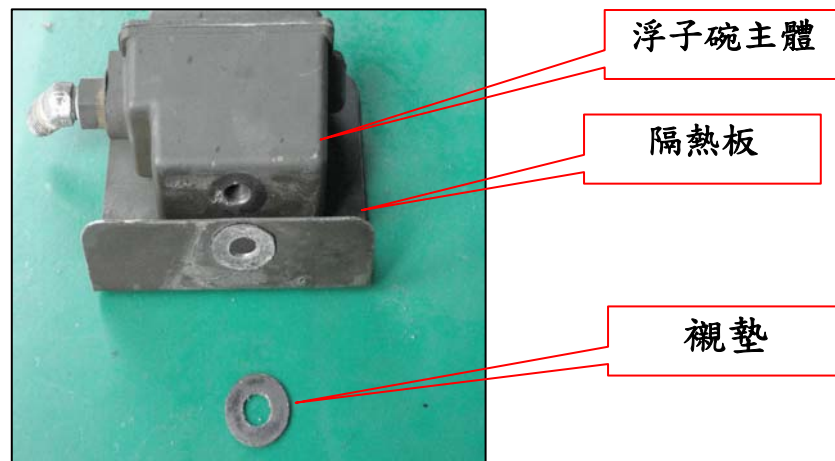
圖 10 浮子碗主體與襯墊

二、**浮子碗總成**若發生三級漏油的狀況時應先將油箱總開關關起，再檢查浮子碗與隔熱板之間襯墊（如圖 10）有無破損或膠化失效，若有則提出申請料號 1040-752-7874(註2)，若是浮子碗主體缺件或

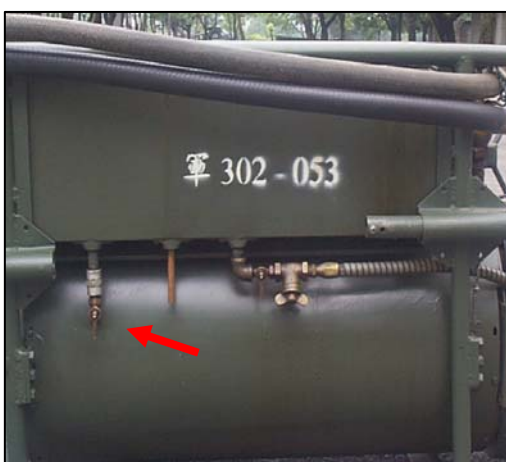
圖 11 油箱排放開關

三、燃油系統若發生三級漏油狀況時，應先利用油箱排放開關及浮子碗關斷活門兩處（如圖 10，11），將油箱內的餘油先行排放乾淨，再將漏油的元件拆下檢查，若是元件本身損壞則查詢「ABC-M3A3 式脈波噴射機械發煙器野戰及基地保養修理零件及特種工具表」之料件，若是元件與元件之間漏油，則在安裝之前先以止洩帶纏繞於公螺牙上（如圖 12，13），以增加金屬與金屬之間的緊密度，並於每次操作前均按操作前檢查程序檢查，未避免造成燃油系統堵塞，若發生燃油濾清器遺失請立即提出申請（燃油濾清器料號 2910-570-6948）（註3），以防肇生危安事件。

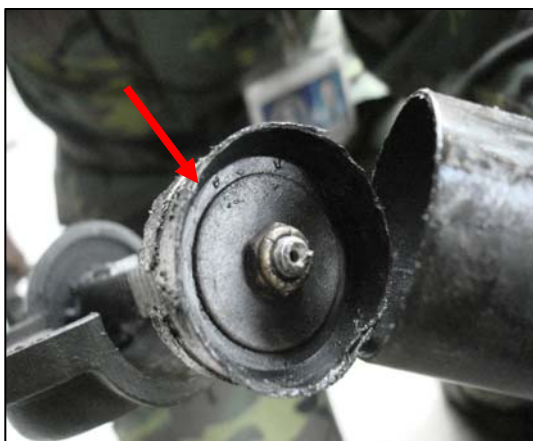
圖 14 檢視頂塞皮質之狀況

四、啟動組中的空氣泵浦若氣壓不足應將空氣泵浦拆下，檢視頂塞皮質是否堪用良好（如圖 14），若是損壞則提出申請料號 4820-203-8385(註4)，注意再更換時應加上少許黃油以增加氣密性。若是磁電機無火花則先將磁電機 4 個螺絲拆下（如圖 15），拉動手把，檢查斷電臂及接觸點有無凹陷或凸出（如圖 16），若有則用細砂布整平表面（如圖 17），若已損壞則提出申請料號 2920-594-74431(註5)，並由二級廠技工更換。

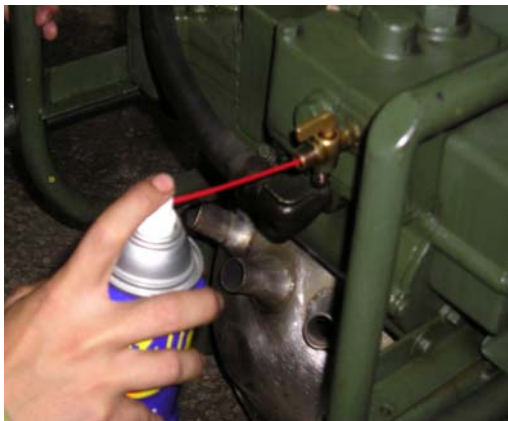
圖 10 噴少許黃油入洩壓活門

五、霧油泵浦操作前、中、後都應隨時檢查霧油泵浦活塞是否卡死，可先以少許液態黃油從洩壓活門噴入（如圖 10），再用固定開口板手及洩油起子推擠搖臂桿使其活塞鬆開（如圖 11），若仍無法推鬆，則通知保修單位轉送聯保廠。或以目視方式檢查霧油泵浦外觀之襯墊有無膠化脫漆現象，或是撞擊、碰撞之痕跡，若無則以打氣機接上風嘴從洩壓活門打氣進去（如圖 12），檢視搖臂桿是否正常運作，若搖臂桿還是無作用則仔細檢查霧油組、泵浦組是否有管件未旋緊並且於操作前後檢查霧油濾清器有無破損遺失，若無則申請料號 1040-674-1792(註6)。
