## M60A3/CM11 戰車預防引擎機油過熱之保養作法

### 提要：

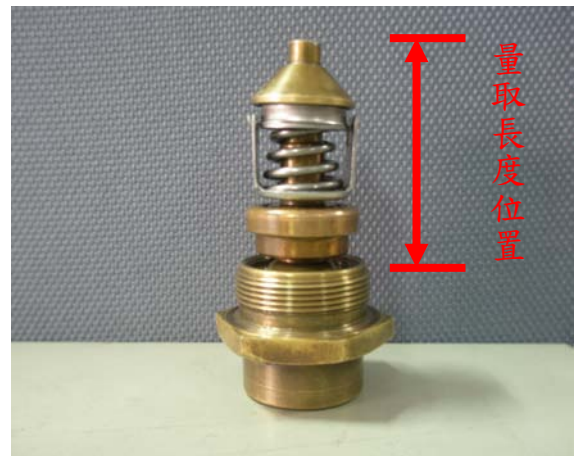
圖三：節溫旁通活門總成量取長度之位置  
(資料來源：作者自攝)

- (一) 使節溫旁通活門總成穩定於室內溫度；計量並紀錄其總長。

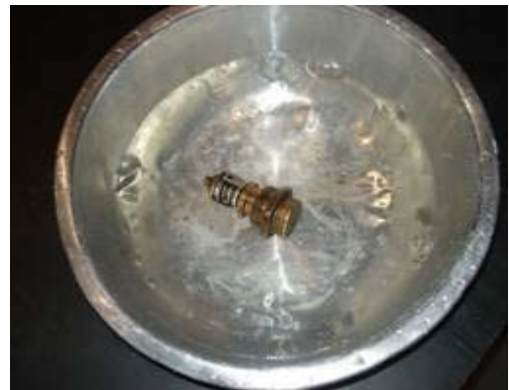
圖四：將節溫旁通活門總成放置於臉盆內之熱水，使其加熱膨脹。  
(資料來源：作者自攝)

- (二) 將活門完全浸於水中，並加熱。

- (三) 當水溫增加時，活門總成應開始膨脹。
- (四) 當溫度達到沸騰點時，應將活門總成自水中取出，立即計量並紀錄其總長。
- (五) 比較步驟(四)與步驟(一)所作之計量結果。活門總成之長度必須最少增加 1/4 吋。若活門總成長度增加不到 1/4 吋時，則應將活門更換。然後在取得新活門並重複上述步驟(一)至步驟(五)

經實驗證實，節溫器活門總成之檢測並不適用已加熱後之熱水實施檢測，因此按技術手冊之步驟要領，使用常溫之自來水施作，除了可以避免影響測量值因素介入之外，更可藉水從常溫加熱至沸騰的溫度變化，模擬戰車引擎機油溫度從啟動至到達工作溫度之轉變，故應按照技術手冊之檢測方法，方能達到最佳的檢測值。

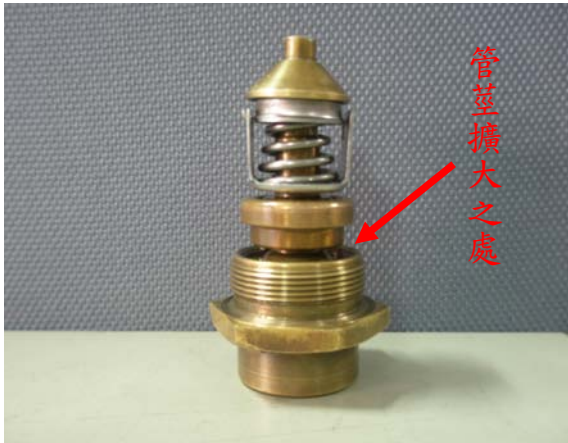
圖五：活門總成加熱後管徑擴大之處  
（資料來源：作者自攝）

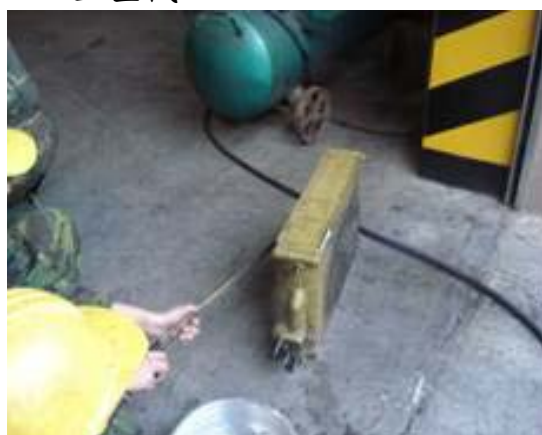
圖七：將機油冷卻器清洗器進氣口連接至 50-90psi（平方吋磅）之空壓機。  
（資料來源：作者自攝）

- 1.將機油冷卻器清洗器進氣口連接至 50-90psi（平方吋磅）之空壓機。

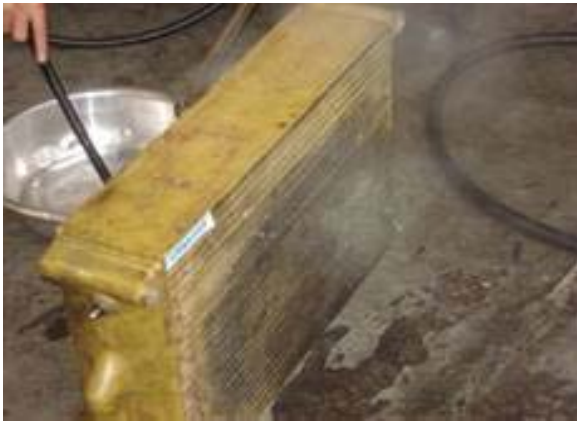
圖九：壓下控制槓桿使空氣與清潔劑混合，並以清潔劑將散熱片浸透。使清潔溶液有足夠之時間可以滲入機油冷卻器散熱片之間。  
(資料來源：作者自攝)

- 4.壓下控制槓桿使空氣與清潔劑混合，並以清潔劑將散熱片浸

透。使清潔溶液有足夠之時間可以滲入機油冷卻器散熱片之間。

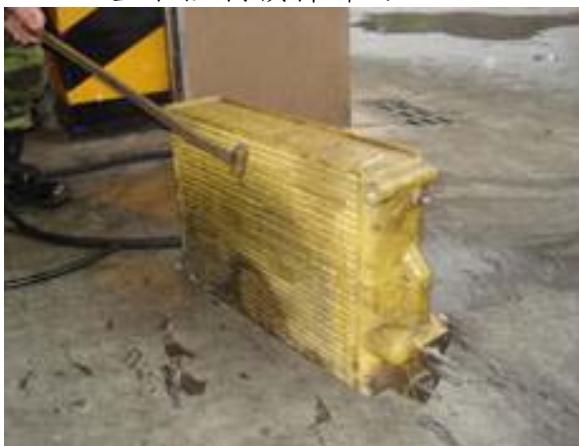
圖十：交錯由前向後移動清潔器噴頭，直至清潔溶液可以由機油冷卻器另一側散熱片順暢流出整個機油冷卻器範圍為止。

5. 清潔機油冷卻器，其方法是交錯由前向後移動清潔器噴頭，直至清潔溶液可以由機油冷卻器另一側散熱片順暢流出整個機油冷卻器範圍為止。
