# 房建物耐震新式初步評估模式 運用之初探-以金陵營區為例

作者/王成堃少校

集集大地震曾造成中部地區建築物損毀相當嚴重，為避免此情況再度發生，並能利用國軍兵舍建築於地震之後作為緊急的避難場所之功用，因此重新檢討國軍兵舍之耐震能力實為當務之急。本報告針對國軍之兵舍建築，考慮到為了能更快速更廣泛的進行調查及能適用於非專業人員，提出了一簡易調查表，以作為篩選耐震能力不足的校舍之參考依據。同時以金陵營區三棟建物進行耐震初步評估表之模擬分析，將兩者的結果互相比較驗證，發現初步評估表及簡易調查表的評估結果相當吻合，針對國軍營舍實施耐震評估可供參考之用。

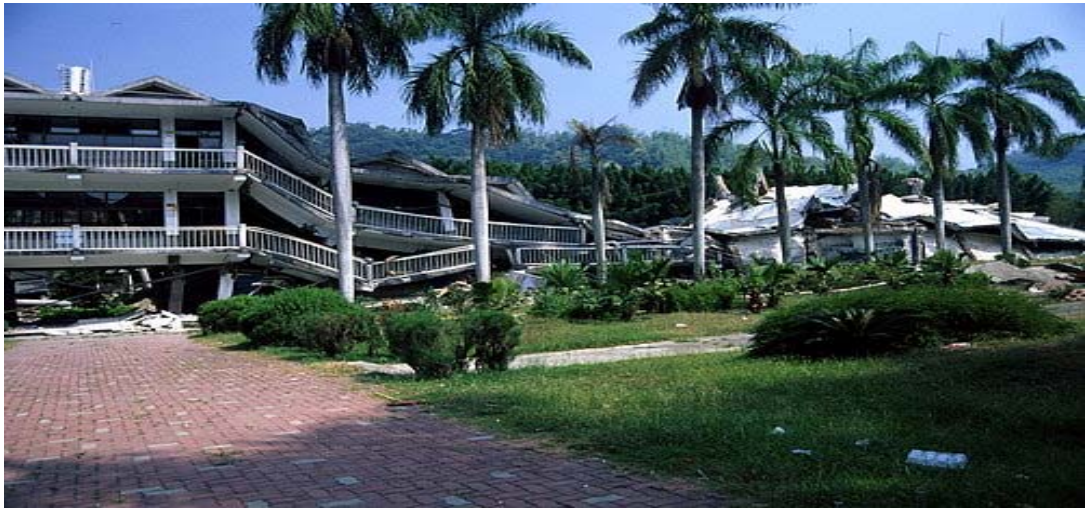
圖一 霧峰國中倒塌圖

台灣位於歐亞大陸板塊與太平洋板塊之交接處，地震發生頻繁，且在台灣地震史上亦發生多次毀滅性之大地震，造成生命財產的重大損失。國軍兵舍建築物用途除提供國軍官、士、兵居住外，在災害時能擔任災民收容所及指揮中心，為確保安全無虞，國軍兵舍必須實施初評篩選，經判定為有危安疑慮者，需進行詳細評估及耐震補強設計建議。舉民國 88 年發生的 921 集集地震為例，該地震造成台灣中部地區學校近 2 分之 1 的建物倒塌或嚴重受損，如圖一所示，根據近年來的研究顯示建物建築無論在結構系統上，或是規劃興建方面都有許多缺失<sup>[1]</sup>。而國軍兵舍設計時，兵舍建築設計缺乏土木結構相關專業人才參與、設計，也同樣有許多相同的缺失。利用這些既有的研究成果，將可作為國軍兵舍耐震評估之重要參考。

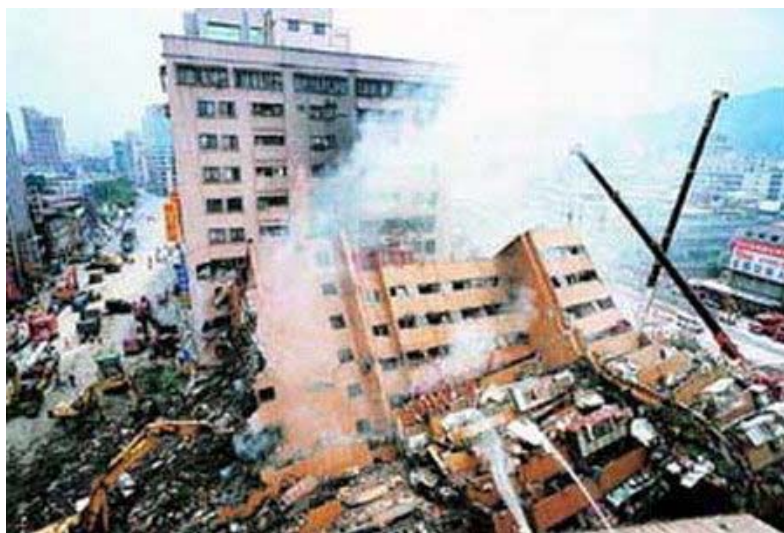
圖二 豐原聯合大樓倒塌圖

在台灣，建築物的耐震性能已成為國內重要的結構安全指標。然而建築物係人類生活居住、工作及各類活動的空間，一旦因地震發生災害，不僅是財產損失，更嚴重的是危及生命的安全，如圖二及圖三所示，因此現今之建築物耐震設計依靠強度與韌性，強化建築結構的安全，並由過去傳統的耐震設計，演變至今的隔震與消能之新耐震技術，並朝向地震來時，建築物不搖動不損毀，保全建築物財產與維持重要使用機能為目標。因此，整合建築物耐震設計、施工品管及後續管理維護間互相牽制的交叉關係，以確保建築物耐震性能確保人民居住安全，為現今重要課題。

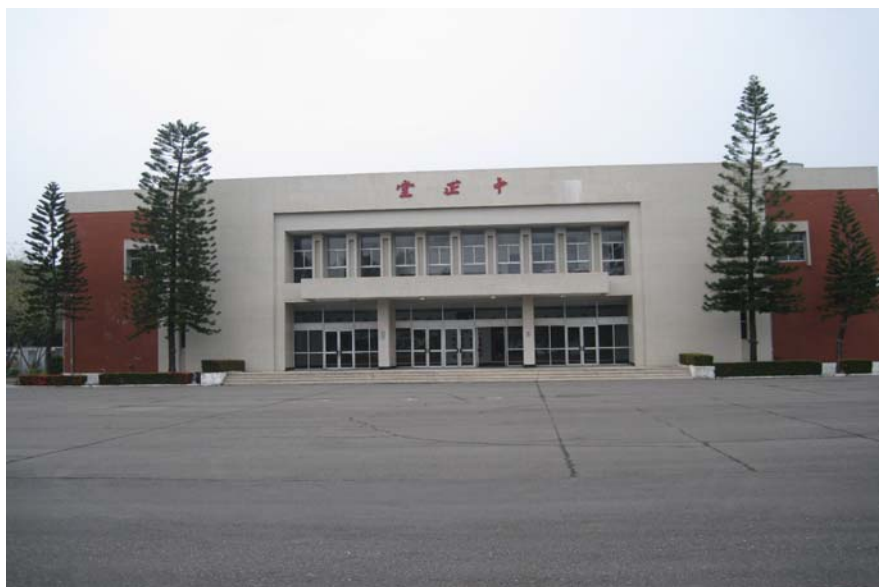
圖五 中正堂正前方照片圖  
資料來源：作者拍攝。

國內目前發展建築物耐震初步評估法實施評估，以中正堂為例，運用一、二樓平面圖及立面圖（如圖五一十二所示），並且評估現場各因子，可以計算出耐震指標為 88.04，評估為有疑慮，其使用國內新式目前發展建築物耐震初步評估法詳如表七所示，需做詳細評估，與舊式建築物耐震能力一般初步評估法結果相同，證明可以運用本表來評估實施國內新式目前發展建築物耐震評估法。

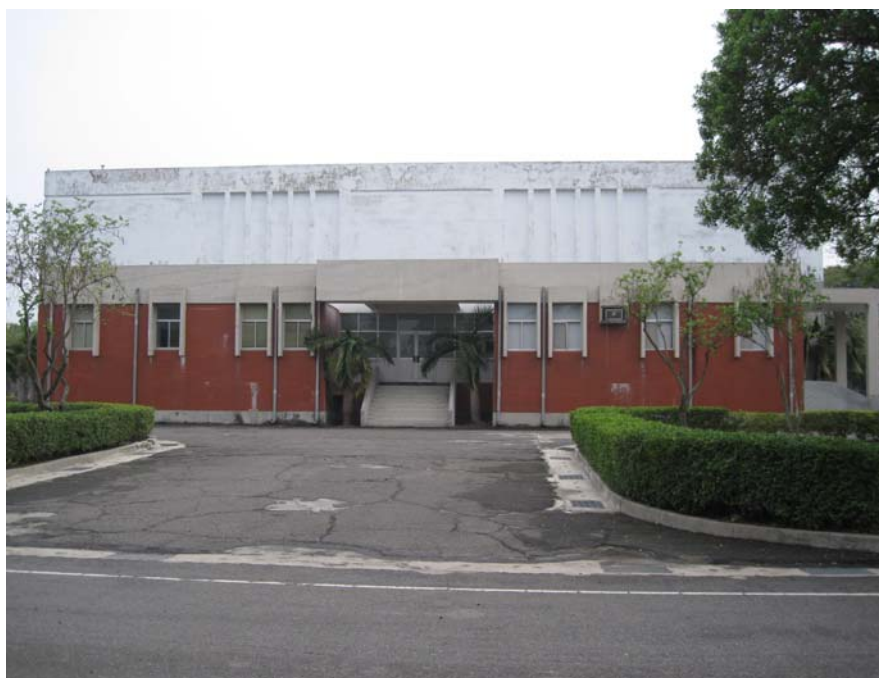
圖六 中正堂正後方照片圖  
資料來源：作者拍攝。

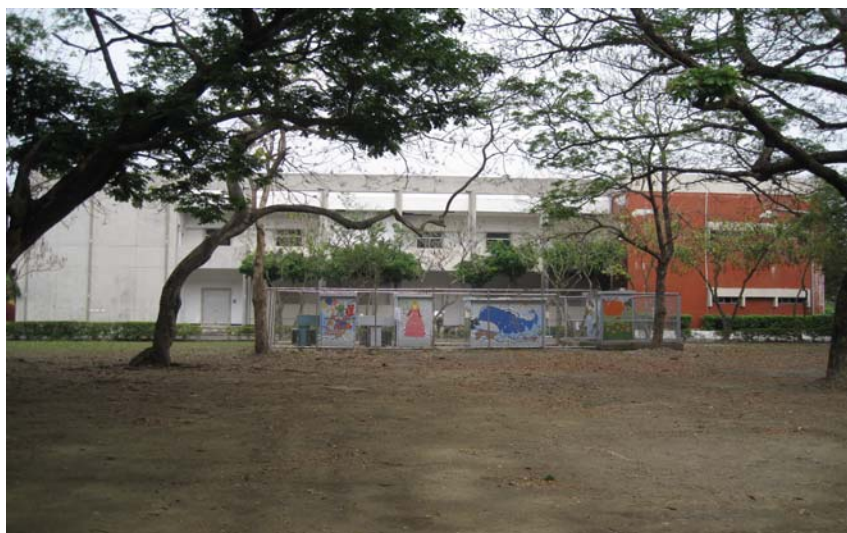
圖七 中正堂側方照片圖  
資料來源：作者拍攝。

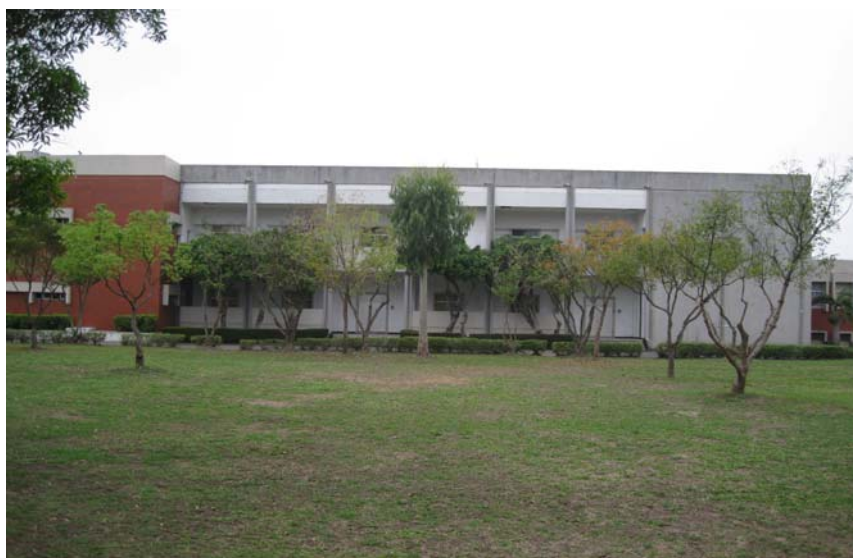
圖八 中正堂側方照片圖  
資料來源：作者拍攝。

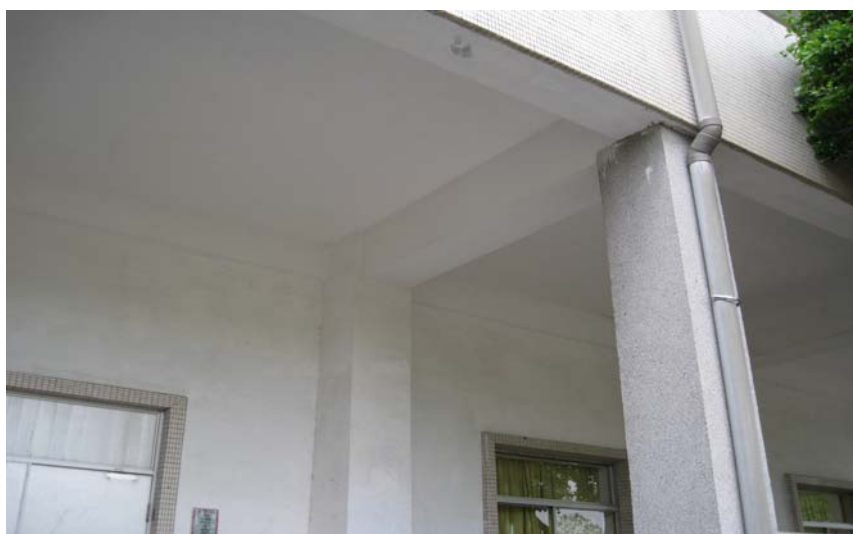
圖九 中正堂二樓走廊樑柱照片圖  
資料來源：作者拍攝。
