# 戰車砲門拆卸及故障排除正確方法

## 提要

關鍵詞：砲門、發火機、砲尾機構、關門簧調節器、人力起重機

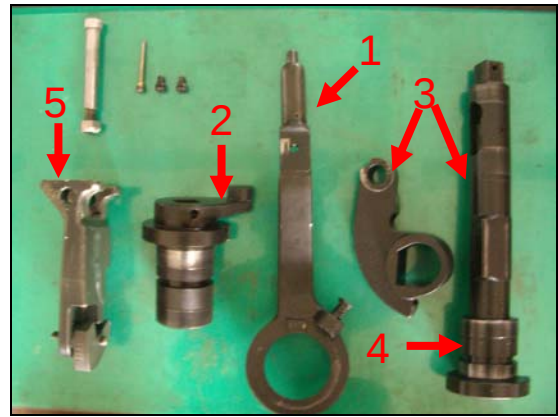
(一)砲尾機構組成<sup>1</sup>：戰車砲尾機構由砲門操作手柄及砲門閉鎖機構所組成(圖 1)這些機件結合於砲尾環上；其相關機件包含砲門操作手柄(圖 2 之 1)、砲門操作曲軸(圖 2 之 2)、操作軸及門體曲柄(圖 2 之 3)、關門簧調節器(圖 2 之 4)、凸輪總成(圖 2 之 5)等五大部份所組成。

圖 2：砲尾機構組成

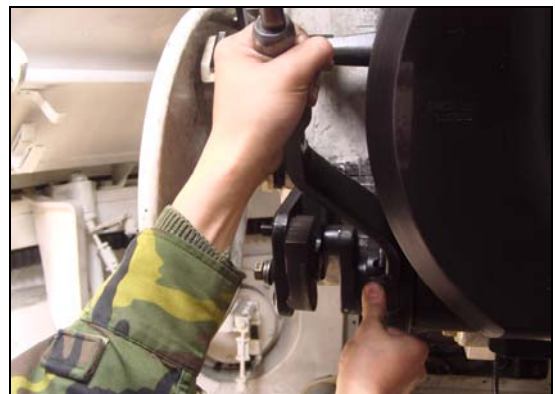
1.砲門操作手柄：位於砲尾機構左側，上方有一頂塞，當操作手壓下頂塞後操作手柄即可脫離結合座；用手向下轉動砲門操作手柄時，帶動砲門操作曲軸即可將砲門降下，砲門操作手柄其側邊有一彈簧按鈕為緊急關門裝置，緊急關門裝置功用在於，當於作戰時砲門因葉片彈簧損壞而失去簧力時，需緊急關門時，可利用此按鈕以人力方式關閉砲門(圖 3)，砲門操作手柄在降下砲門後需向上置於結合座定位，以避免關門時由砲門帶動急速向上使人員受傷。

圖 3：人力方式關閉砲門

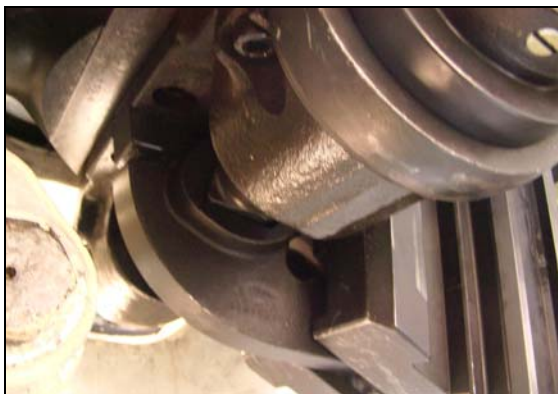
3.操作軸及門體曲軸：操作軸位於砲門下方，內含 24 片葉片彈簧一端與砲門操作曲軸結合，另一端與關門簧調節器結合，當操作軸受砲門操作手柄轉動或射擊後復進時，使砲門操作曲軸轉動，因一端由關門簧調節器固定，操作軸內部之葉片彈簧受扭力作用而產生簧力。操作軸中間為門體曲軸，主要功能是將砲門與砲尾機構(圖 4)相連結。為了防止砲門掉落。門體曲軸於砲門開啟時受砲門阻鐵作用管制於定位。

圖 4：門體曲軸於砲門開啟位置

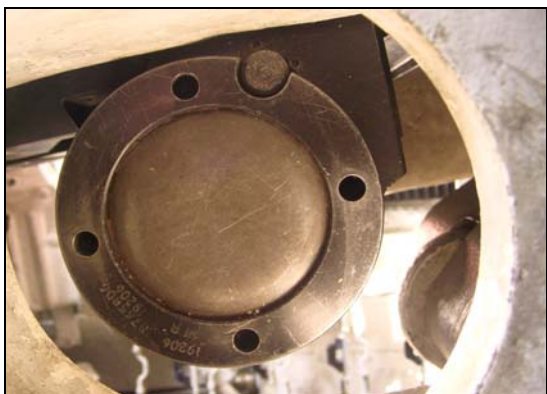
4.關門簧調節器：關門簧主要之功用為賦予關門時所須之簧力，由調節器頂塞固定於砲尾環，簧力之大小可藉由「關門簧調節器」調整。關門簧調節器共有三段可調整關門簧力<sup>2</sup>(圖 5 至 7)，第一段較鬆至第三段最緊，初期調至第一段爾後依關門簧力實施調整，需注意調整至第三段時須更換葉片彈簧。

圖 5：關門簧調節器於第 1 段位置

圖 6：關門簧調節器於第 2 段位置

圖 7：關門簧調節器於第 3 段位置

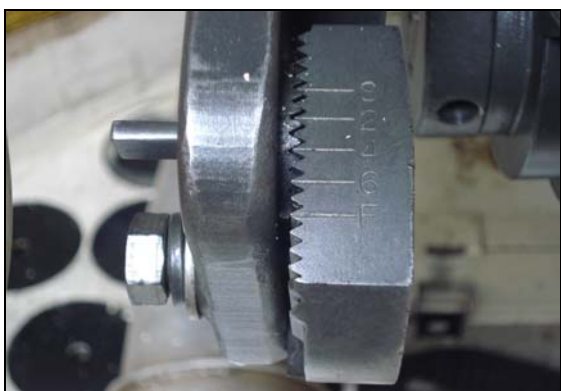
5. 凸輪總成：砲門操作凸輪總成(圖 8)用於調節砲門開門及退殼速度，其速度可由「S」(開門速度慢)至「F」(開門速度快)共有 5 段可分段調整<sup>3</sup>。一般僅在-18℃以下或退殼不完全(遲緩)的狀況下，方可將操作凸輪片調整至「F」。若調整不當否則可能會因為開門速度過快而造成砲門操作機構損壞，或因退殼過快而使人員傷害，以國內的溫度將其置於「S」位置即可。

圖 8：凸輪總成於 S 位置

1. 使用人力實施開門或使用退彈工具將砲膛內之彈殼退出。
2. 檢查火砲藥室內是否不潔或有碎片。視需要清潔 105 公厘主砲藥室。
3. 檢查砲門操作凸輪是否正確安裝，若安裝正確檢查調整位置是否正確(應於 S 位置)。視需要調整砲門操作凸輪(圖 8)。
4. 檢查退殼片與彈殼接觸位置及退殼片軸是否斷裂、變形或損壞之狀況，如退殼片損壞更換之(圖 11)。
5. 檢查砲門下方操作曲軸是否斷裂變形或損壞之狀況。如有損壞更換之。
6. 檢查支肩螺栓是否正確安裝，檢查簧力是否適當，若太緊無法旋轉則調整之(圖 36)。

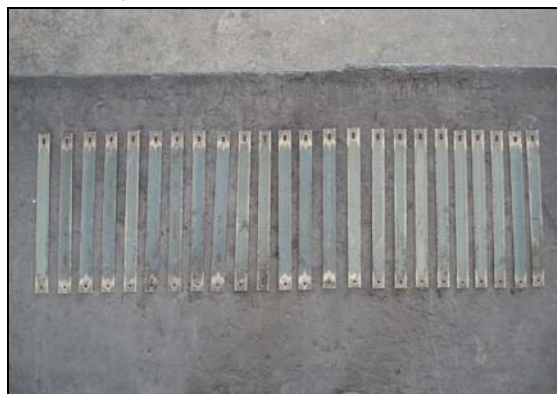
1. 開門：當操作手壓下砲門操作手柄上之頂塞時，操作手柄脫離固定座，順時針方向壓下手柄帶動操作軸及砲門曲軸，另一邊由關門簧調節器固定操作軸內，此時操作軸內之 24 葉片彈簧(圖 9)受扭力壓迫產生簧力，砲門向下直至退殼片頂塞向上彈起將退殼片頂向後至定位，再由退殼片管制砲門在下方定位。

圖 9：關門簧 24 葉片彈簧

5. 檢查 24 片之葉片彈簧是否斷裂及變形(圖 9)，若有任何 1 片損壞，則更換所有簧片(新舊簧片不可混用)，更換簧片須同時更換關門簧調節器。

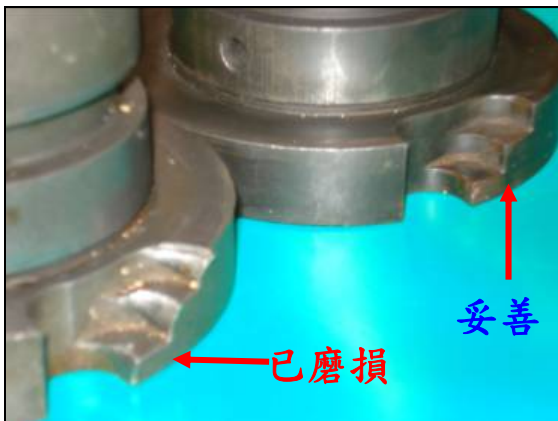
尾環上之頂塞固定之，而在關門簧調節器上有三段螺旋壓縮座可以調整砲門簧力，在操作軸內之葉片彈簧簧力不足時，操作手可使用彈弓形扳手順時針調整一格加強砲門上升之力量，在實施砲門拆卸時，需使用彈弓形扳手順時針轉動關門簧調節器，使頂塞離開螺旋壓縮座後，再使用一字起子壓下頂塞以解脫砲門簧力。但關門簧調節器因有簧力造成順時針轉動較為困難，常造成滑脫；所以許多操作人員以敲擊方式解脫簧力，錯誤的拿一字起子頂住頂塞再以榔頭強力敲擊使頂塞脫離。這個錯誤動作會造成頂塞與關門簧調節器上之螺旋壓縮座磨損(圖 10)，長期錯誤操作而不斷磨損，最後造成關門簧力無法固定，若無法固定還未必造成危安因素，最可怕的狀況是固定不良，只要操作手微微拉砲門操作手柄，就會造成砲門因本身重量急速的向下滑落，若加上操作人員手指伸入擊針孔或於身體位於砲門下方，一定造成傷害。

圖 10：關門簧調節器螺旋壓縮座磨損

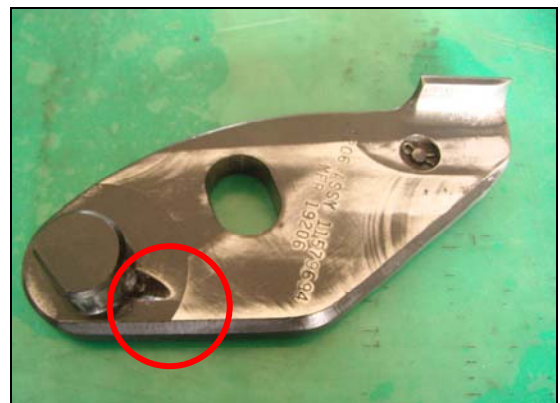
砲門於開門位置時，關門簧簧力被壓縮，由退殼片頂塞將退殼片頂於後方定位固定砲門在下<sup>6</sup>，一但退殼片向前時砲門就會立即上升。在實施砲門安裝時通常使用人力起重機吊起砲門，當砲門上升至砲尾環槽時第一段會受退殼片頂塞作用使致砲門無法吊起，此時需使用平口起子將兩邊退殼片頂塞壓下後，再緩緩升起砲門。許多操作手為求迅速，錯誤的僅壓下一邊頂塞或忽略此一動作，直接使用人力起重機或使用非制式之人力起重機(噸數較大，制式應為 2 分之 1 噸)<sup>7</sup>強力拉起砲門，如此造成退殼片頂塞損壞(圖 11)，形成砲門開門後無法固定在下，較危險的是固定不良，會造成砲門在下時不預期上升，而造成危安事件發生。

圖 11：退殼片頂塞損壞

3. 檢查退殼片及頂塞是否斷裂、損磨及無簧力，若有則實施更換或修理之(圖 11)。

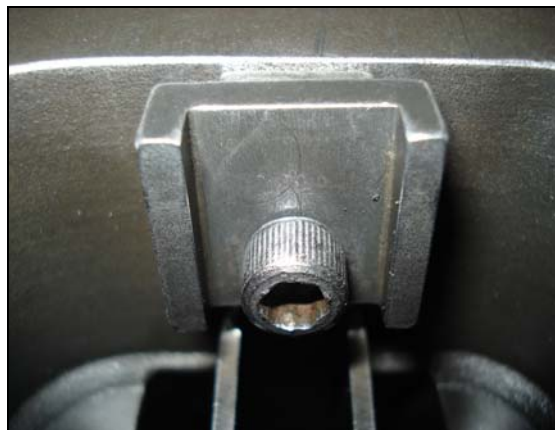
發火機於關門時會突出於砲門與砲尾環之間，以接觸砲彈底火導引電流擊發砲彈。在開門時會因砲門細部各零之作用(圖 12)，向後回縮至砲門內，有些單位除了收繳發火機外，亦會同時收繳砲門細部各零件統一集中控管，在演訓前或戰備任務時才發放於各車，實施安裝砲門細部各零件時需吊下砲門；許多操作人員為節省時間不實施砲門拆卸，僅裝發火機、後退導桿及火門蓋而其他零件不予安裝或錯誤安裝砲門細部零件(圖 13)。結果造成發火機在開門時未回縮於砲門內，而卡於砲門與砲尾環間。若發生此情形其發火機已損壞，不可再用於實彈射擊訓練，僅能更換損壞之發火機，依規定報賠申請。

圖 13：砲門夾箍安裝不正確

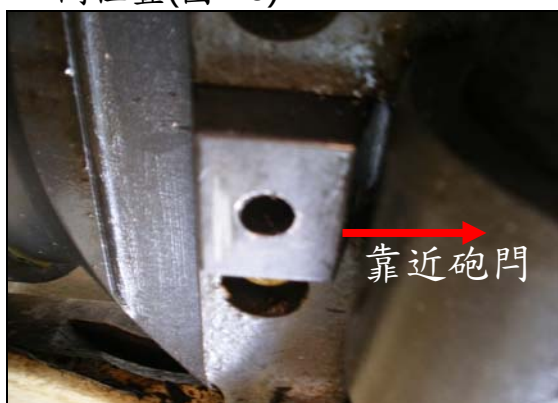
#### 2.檢查砲門阻鐵是否位於靠近砲門位置(圖 16)。

圖 16：檢查砲門阻鐵

(1)清門前再次確定砲門阻鐵，是否位於靠近砲門位置。(圖 16)。

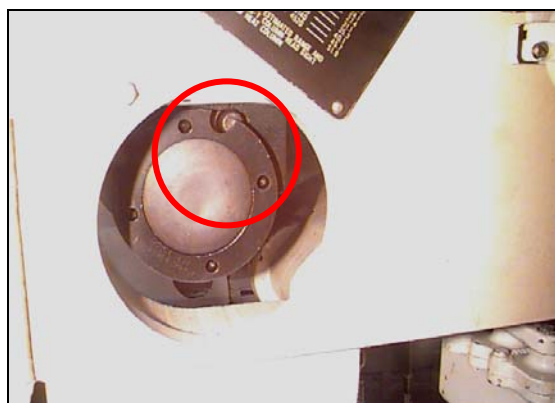
(2)檢查關門簧調節器(半圓形缺口)是否位於 1 點鐘方向(圖 17)，頂塞彈出且固定良好，以確保簧力正常。

圖 17：檢查關門簧調節器

- (一) 實施清門前，先檢查關門簧調節器(半圓形缺孔)位於 1 點鐘方向且固定良好，以確保簧力正常(圖 17)。
- (二) 實施清門檢查時，乘員需位於砲門左方裝填手位置，身體任何部位不可位於砲門下方，以防機械故障使砲門掉落，造成人員傷亡。
- (三) 拆卸砲門前須確實檢查人力起重機作動是否正常，並檢查砲門提環與砲門確實結合，以防砲門砸傷人員。
- (四) 依規定使用六吋長平口起子實施發火機安裝作業，操作時勿將手伸入擊針孔內，以免肇生危安情事。
- (五) 實施分解結合時，嚴禁使用不當工具敲打，分解後之機件應排列整齊。
- (六) 使用人力起重機時，需注意起重機手柄是否固定良好，以免造成裝備損壞或擊傷人員。
- (七) 操作人員應具備合格證書且作業前須熟讀技令書刊，幹部須下達相關安全規定後，始可操作。
- (八) 實施預防保養勤務時，確依技令程序、步驟、要領實施保養作業，且應備妥相關 OVM 表之隨車工具，禁止簡略操作步驟，衍生人為或機械因素所造成之危安傷損憾事。

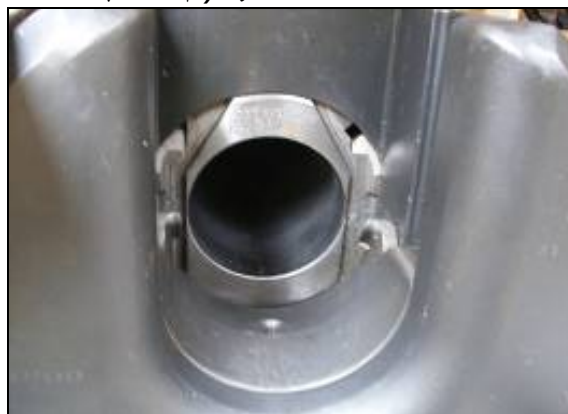
(3)以右手拇指壓下砲門操作手柄上之頂塞，兩手協力將砲門降至開門位置後(此時門體會下降至砲尾環凹槽底部)(圖 18)，再將砲門手柄推回固定座定位，直至扣住卡筈(此時發出卡一聲)為止。

圖 18：砲門降至開門位置

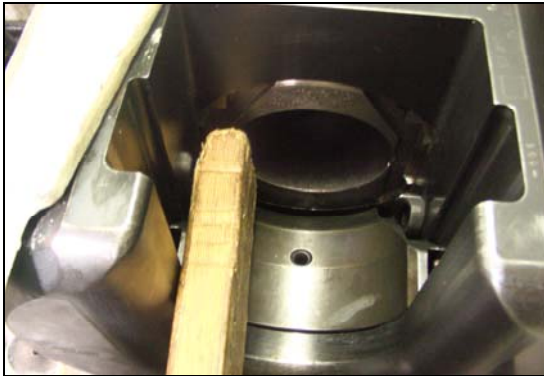
- (4)以目視檢查砲膛內有無異物。
- (5)確定砲門操作手柄於上方定位並固定良好，使用清門木(4×6吋木塊)<sup>9</sup>推左右退殼片(圖19)，使砲門升起，完成關門。

圖 19：清門木推左右退殼片

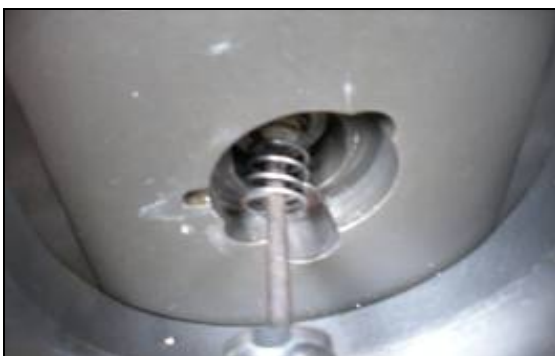
- 1.警告：於拆卸砲門細部零件時(火門蓋、擊針簧、發火機、後退導桿)，嚴禁執行用手拉砲門操作手柄實施開門動作。
- 2.取下火門蓋與擊針簧時先以拇指按壓火門蓋卡筍，逆時針轉動火門蓋至 11 點鐘位置後，取下火門蓋，並以六吋平口起子取出擊針簧(圖 20)。

圖 20：取出擊針簧

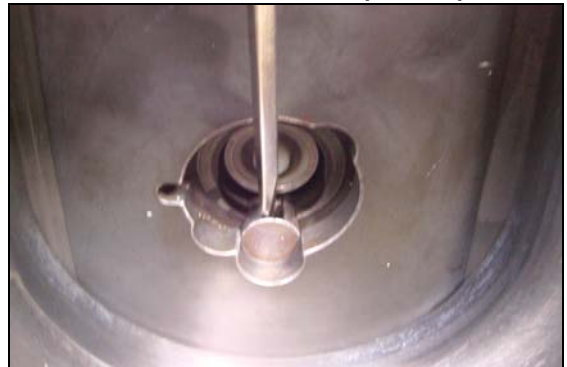
- 3.警告：操作時嚴禁將手指伸入擊針孔內，以免手指夾傷。使用六吋長平口起子將發火機與後退導桿拉出(圖 21)。

圖 21：拉出發火機與後退導桿

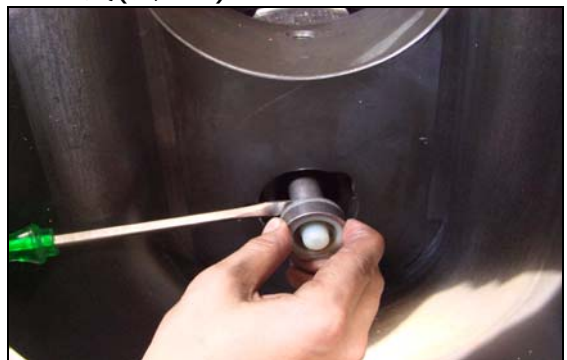
- 4.左手持六吋長平口起子將發火機拉出直至退出砲門後右手取出發火機(圖 22)。

圖 22：取出發火機

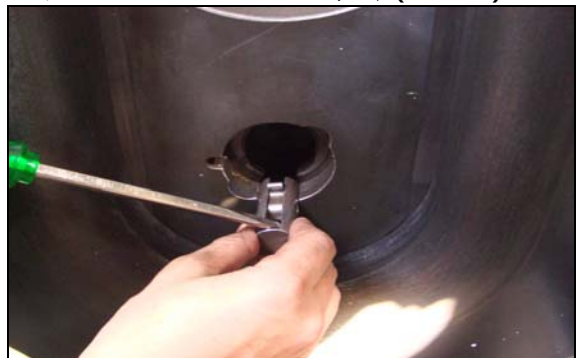
- 5.發火機取出後，左手持六吋長平口起子將後退導桿拉出直至退出砲門後右手取出後退導桿(圖 23)。

圖 23：取出後退導桿

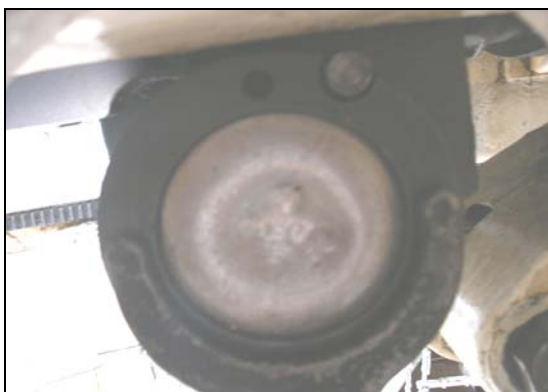
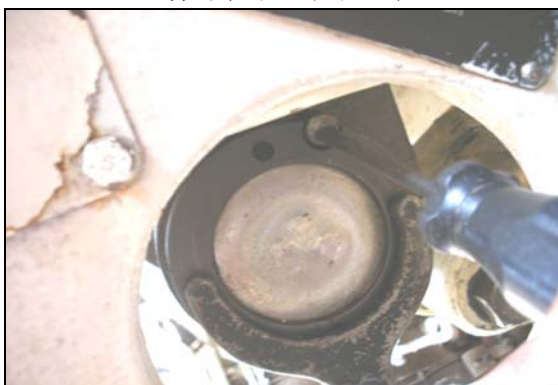
- (一)清門：依上述方法完成清門。
- (二)拆卸發火機：依上述方法完成發火機拆卸。
- (三)結合砲門提環及人力起重機：
  - 1.將砲門提環結合至門體上方結合孔。
  - 2.將人力起重機固定於砲塔頂部吊環上，起重機吊勾勾住砲門提環，並收縮鏈條至最緊位置。
- (四)放鬆關門簧調節器：以彈弓型扳手順時針將關門簧調節器略微調緊(圖 24)，同時以六吋長平口起子壓下關門簧頂塞，以逆時針放鬆關門簧調節器(圖 25)。

圖 24：以彈弓型扳手放鬆關門簧調節器

圖 25：六吋長平口起子壓下關門簧頂塞

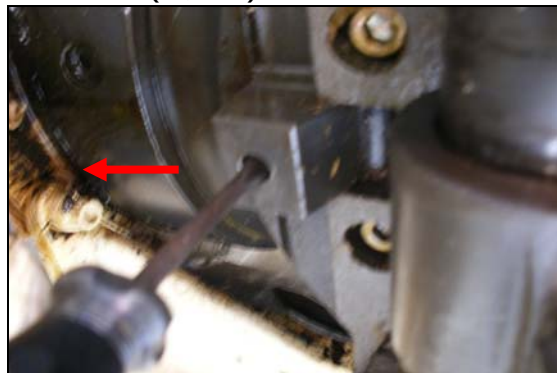
孔，向上頂並向砲口方向推至定位(圖 26)。

圖 26：推砲門阻鐵向砲口方向

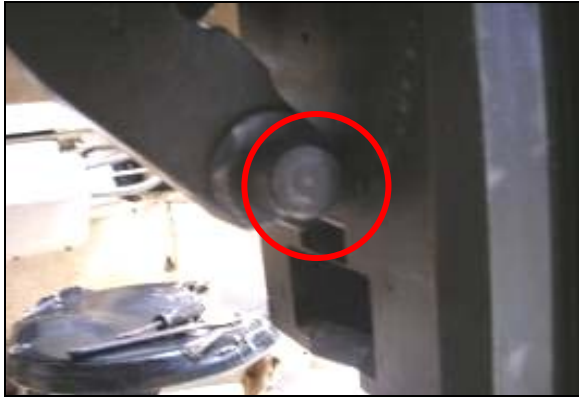
- (六)放鬆人力起重機 2-3 響<sup>10</sup>。
- (七)左手將人力起重機手柄向上頂至砲塔頂部，手指任何部位不可位於人力起重機手柄與砲塔頂部之間以避免夾傷。
- (八)開砲門：確定身體任何部位離開砲門下方，再以右手拇指壓下砲門操作手柄上之頂塞，將砲門下降(此時砲門會突然下墜，但人力起重機會勾住砲門)，再將砲門操作手柄推回定位，扣住卡筭(此時發出卡一聲)為止。
- (九)降下砲門：放鬆人力起重機吊鏈，降下砲門至繼電滑環護蓋上(砲塔底座上)，操作全程人員須站在裝填手位置，以免門體掉落肇生危安。
- (十)取下橫頭樞軸(圖 27)及取下左、右退殼片。

圖 27：取下橫頭樞軸

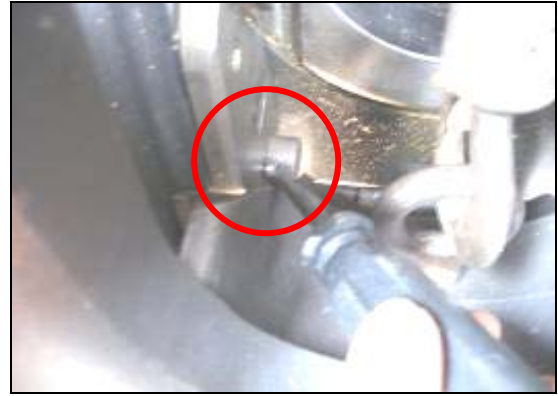
圖 28：推退殼片頂塞回原位

- 1.人員站在砲門側方裝填手位置，拉緊人力起重機吊鏈，升高砲門對正砲尾環。
- 2.結合橫頭樞軸於門體曲軸上，持續升上砲門直至橫頭樞軸對正砲門下方結合槽時，將橫頭樞軸及門體曲軸推入定位。
- 3.確定橫頭樞軸與門體結合後，持續升起砲門至卡住左、右退殼片頂塞為止。
- 4.以六寸長平口起子將左、右退殼片頂塞壓下後(圖 28)，持續將門體升高直至砲門受左、右退殼片卡住為止。

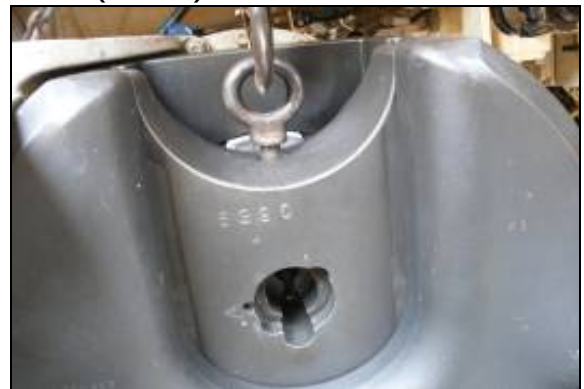
- 5.使用 4×6 木塊起子將左、右退殼片向前推至前方後，持續將砲門升高與砲尾環平齊為止(圖 29)。

圖 29：門體與砲尾環平齊

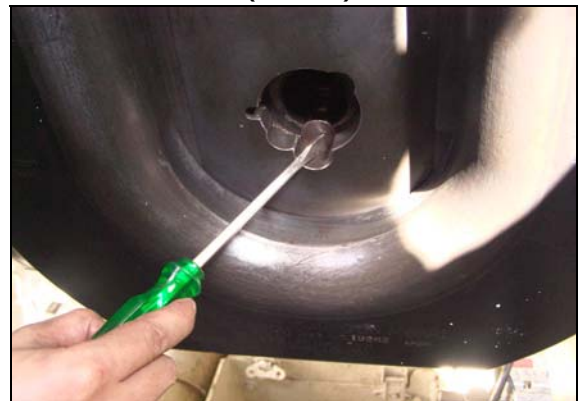
1.使用平口起子將後退導桿向前推至定位(圖 30)。

圖 30：將後退導桿向前推至定位

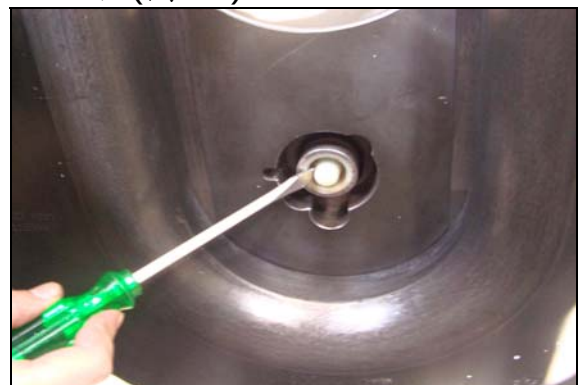
2.使用平口起子將發火機安裝於擊針孔內並輕推至卡住為止，此時發火機尚未至前方定位(圖 31)。

圖 31：將發火機向前推至定位

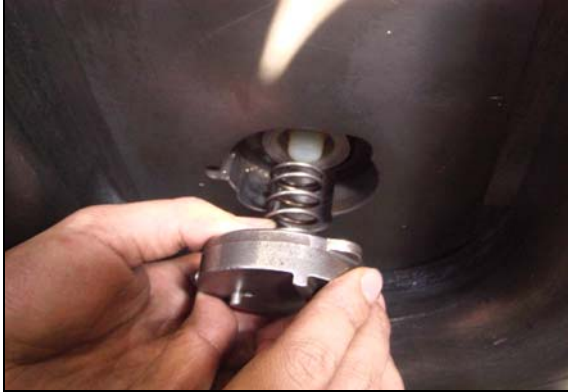
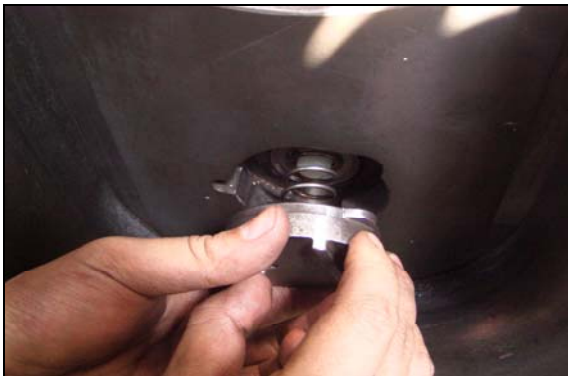
3. 左手持擊針簧，右手持火門蓋，食姆兩指按壓火門蓋卡筍，將擊針簧置於發火機後端(圖 32)，以右手持火門蓋輕觸擊針簧於定位後，左手隨即放開擊針簧移於火門蓋後端(圖 33)。

圖 32：將擊針簧置於發火機後端

圖 33：左手放開擊針簧移於火門蓋後端

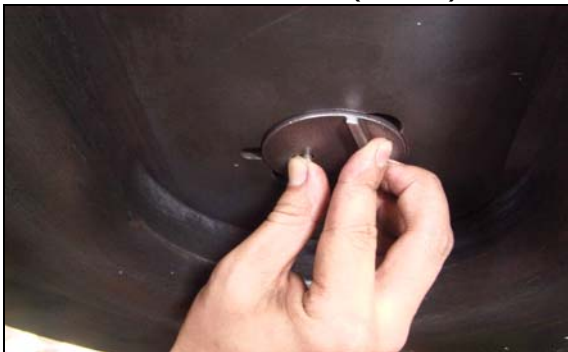
4. 壓下火門蓋，同時發火機會受擊針簧簧力前進於定位(此時發出卡一聲)，再壓下並轉動火門蓋於定位為止(圖 34)。

圖 34：壓下火門蓋

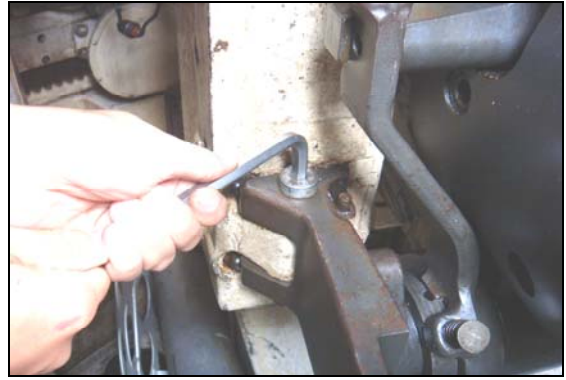
圖 36：調整支肩螺栓
