作者／車輛組 士官長教官 王荷雅

# CM11 與 M60A3 戰車預防履帶斷裂與履帶脫落之研究

## 提要

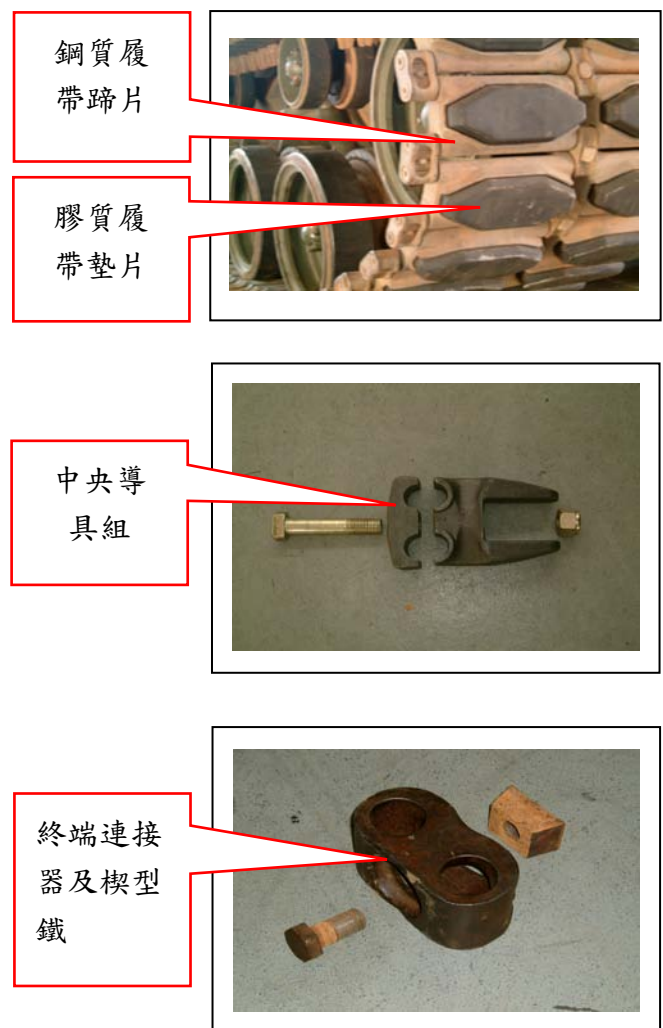
兩個鋼質履帶蹄片、兩個膠質履帶墊片及一組中央導具組成（如圖一所示）。

T142雙銷履帶每條履帶之組成長度為80組，每組零件包含兩個終端連接器、

每條履帶是由兩側各80個終端連接器與中央導具將雙銷式履帶塊連結在一起。履帶與各個輪子間之對正，是由80組中央導具來保持，這些中央導具係跨坐在支輪、補償輪、地輪及主動輪槽溝之兩輪中間，保持履帶在車輛行駛時不易脫離。

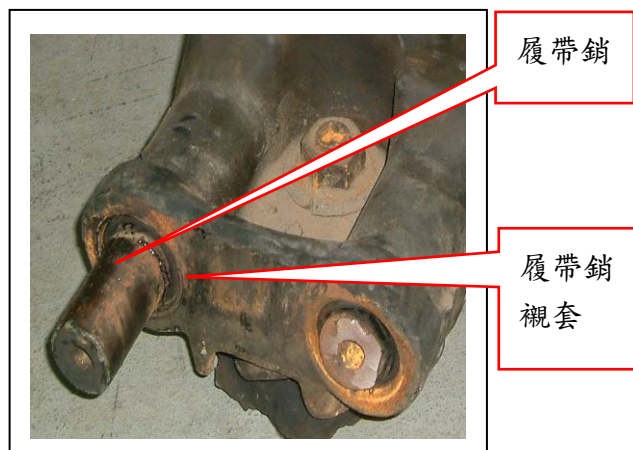
圖二 履帶銷襯套

一、履帶銷襯套檢查（如圖二所示）：

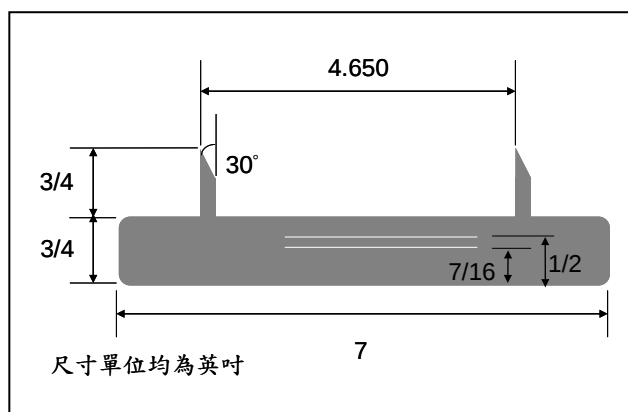
圖三 履帶銷襯套量規

1.準備工具：履帶銷襯套量規（如圖三所示）

此項工具由單位自行製作，由1/8×1½扁鋼（鋼/不鏽鋼）所製。

履帶襯套因在履帶蹄片與履帶銷之間，以目視並無法發現磨損或破裂，如同在第三段第一項所敘述，須藉由自製量規來檢查，或許在初期破裂數量不多，不明顯影響履帶長度，但如未能定期實施量測，造成破裂數量過多影響履帶張力鬆弛，車輛轉向時履帶極易造成脫落而發生危險，所以各部隊應依照 TM9-2350-253-20-1，M60A3，105公厘火砲全履帶戰車底盤部分單位保養手冊，86年6月30日出版，第49頁，第20項於戰車進廠實施S保養時，確實按規定實施檢測。

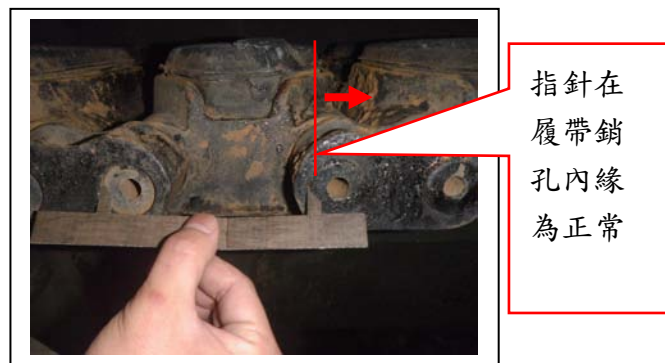
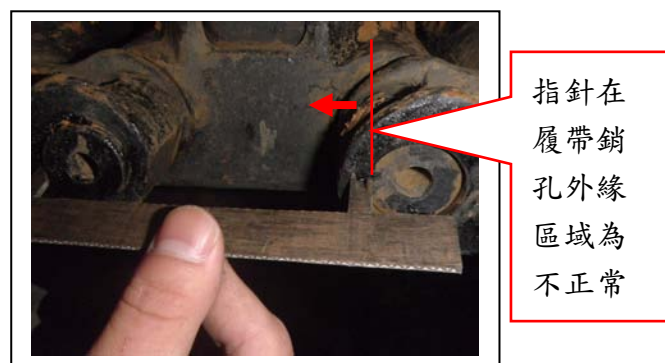
圖四 履帶銷襯套檢查

使用自製量規將量規一端置於履帶銷末端與終端連接器內孔之槽緣上，量規另一端應能超過鄰接終端連接器之內孔（如圖四所示）。如檢查未能通過，表示履帶銷膠質襯套變形或破裂損壞。

履帶銷襯套正常

履帶銷襯套不正常

每一組履帶蹄片都有兩根履帶銷及襯套，如多數履帶襯套磨損會造成履帶長度變長，履帶張力過鬆而於車輛行駛間脫履帶。CM11戰車底盤部分單位保養手冊（TM9-2350-48H-20-1）及M60A3戰車底盤部分單位保養手冊（TM9-2350-253-20-1）僅86年6月30日出版第十一次再版（含第一次

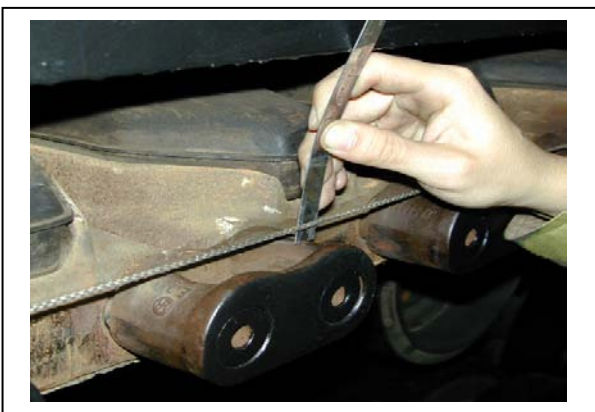
圖五 履帶張力檢查

在堅硬平坦之地面將戰車向前行駛，在不使用煞車及轉向使戰車依慣性滑行至停止，此目的主要使履帶平均鬆弛。將戰車第一至第二支輪上方之終端連接器上污泥清除乾淨。再將線規之細繩置於兩支輪間上方之終端連接器上（須超越第一及第二支輪），並使細繩調整定位於終端連接器之中央位置。

測量第一支輪與第二支輪之中央處，細繩與終端連接器間之距離（如圖五所示），若測量之距離未在3/8與9/16英吋之間，應調整履帶張力。

履帶張力過鬆，在車輛轉向時易發生履帶脫落，張力過緊則會造成履帶銷襯套損壞。部隊在實施此項檢查時，經常忽略檢查前需讓車輛直直行駛後自然慣性停止，造成檢查結果錯誤，未能真正量得正確履帶張力值。

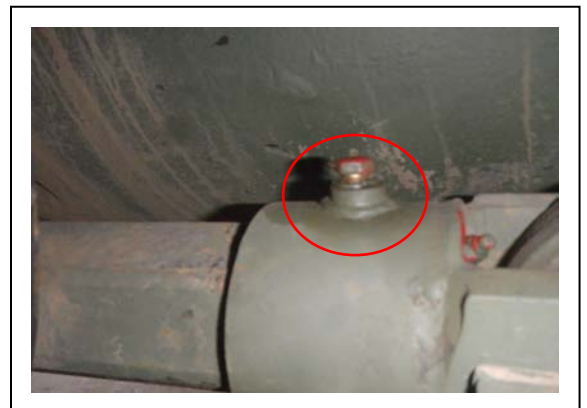
圖六 機械式調整連桿-鎖緊螺絲

- (1) 將線規按照檢查履帶張力檢查之方式置於第一至第二支輪上方。
- (2) 完全鬆開，但不拆下履帶張力調整連桿鎖緊螺絲（如圖六所示）。

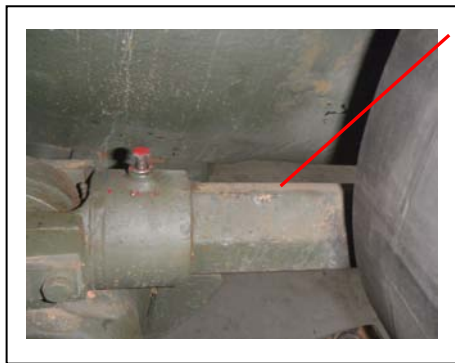
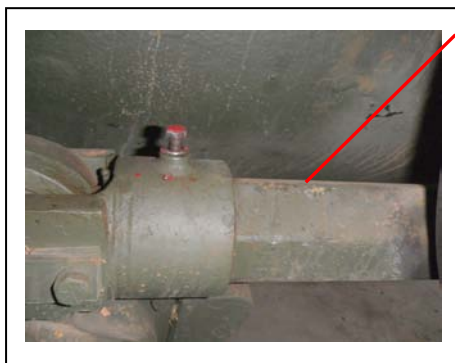
圖七 機械式調整連桿-鎖緊螺

(4) 在調整完畢後，必要時須再轉動調整連桿，直到最近之焊點（在六角型兩平面之間的接合處）（如圖七所示）與鎖緊螺絲孔對正為止，在將鎖緊螺絲完全鎖入，以固定調整連桿。

平面對正  
鎖緊螺絲

錯誤位置

接合面之  
焊點對正  
鎖緊螺絲

正確位置

調整後未依照 TM9-2350-253-10，105公厘全履帶戰車操作手冊，第493頁之要領「在調整完畢後，必要時須再轉動調整連桿，直到最近之焊點（在六角型兩平面之間的接合處）與鎖緊螺絲孔對正為止，在將鎖緊螺絲完全鎖入，以固定調整連桿。」，而不是以張力調整連桿六邊形其中一邊對正鎖緊螺絲，造成鎖緊螺絲並未固定張力調整連桿，所以車輛行駛時張力調整連桿會慢慢鬆脫，造成履帶過鬆而脫履帶。

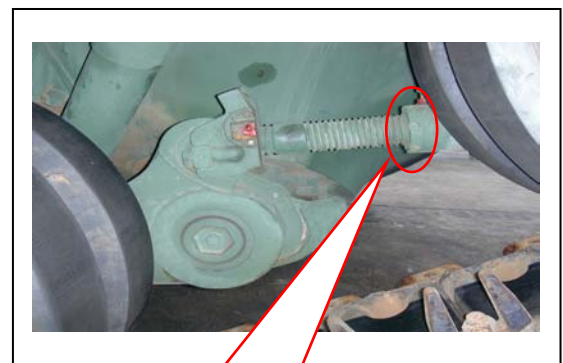
圖八 油壓式調整連桿

(1) 旋鬆鎖緊螺絲，使用螺旋扳手使螺紋鎖緊軸環後退（如圖八所示）。

螺紋鎖緊軸環

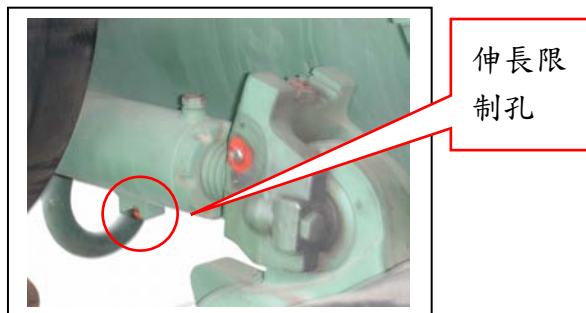
圖九 油壓式調整連桿

(4) 若調整當中黃油從伸長限制孔溢出（如圖九所示），則可拆

下一組履帶塊總成，並重新調整履帶張力。

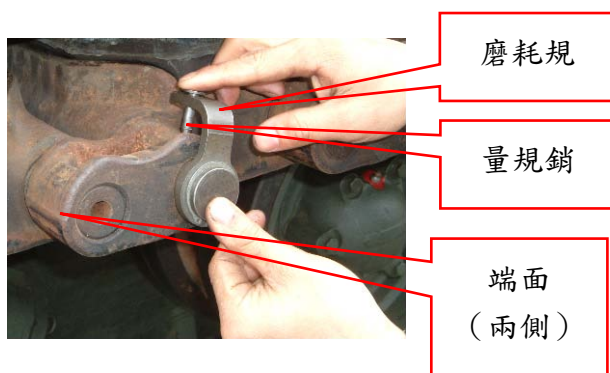
圖十 終端連接器檢查

將磨耗規套於終端連結器上之履帶銷上，環繞終端連接器兩端表面轉動磨耗規並同時按壓磨耗規上之量規銷，若銷均能與終端連接器兩端表面接觸，表示終端連接器良好，否則，則表示終端連接器已經磨損（如圖十所示）。

履帶終端連接器磨耗，會造成車輛行駛時與主動輪接觸之間隙過大，於車輛轉向時易脫履帶，發生

危險或裝備損壞。另終端連接器兩側磨損厚度不足，在車輛行駛間無法承受履帶之張力而斷裂脫落，造成履帶分離。

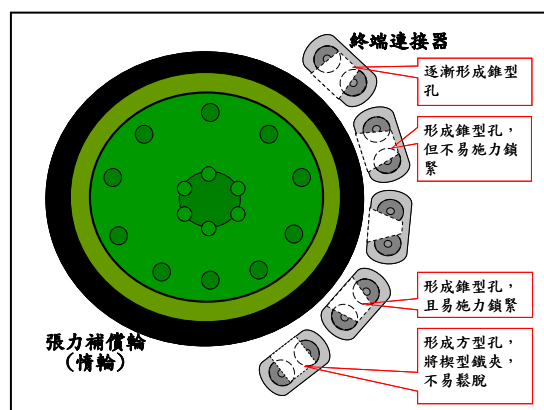
圖十一 終端連接器內孔之變化

車輛每行駛50哩（80公里）應檢查每一個終端連接器中間之楔型鐵，如有鬆動，須移動車輛使鬆動之終端連接器兩側之履帶銷完全接合於補償輪形成錐孔（如圖十一、十二所示），以便將楔型鐵完全裝入孔中，再使用扭力扳手將楔型鐵螺絲鎖緊至140-160呎-磅，如此終端連接器將不易於車輛行駛中鬆動。

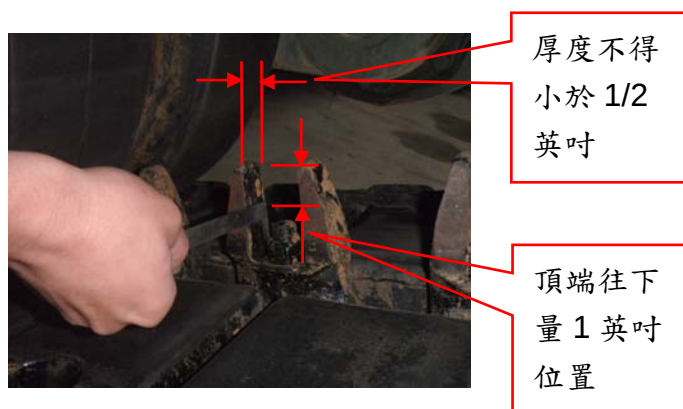
圖十三 中央導具檢查

由中央導具頂端往下量1英吋位置，再以鋼尺量此處位置之厚度，不得小於1/2英吋（如圖十三所示）。

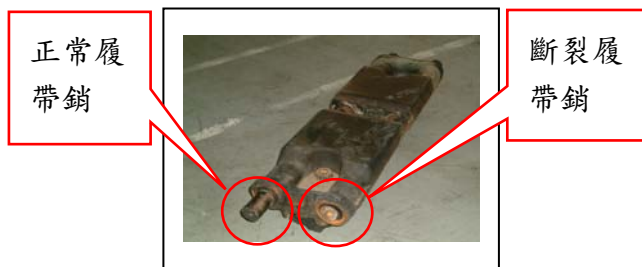
圖十四 履帶銷斷裂

部隊在實施戰車履帶張力檢測前，經常疏忽TM9-2350-253-10，105公厘全履帶戰車操作手冊，第492頁之要領「必須在全部檢查所發現之缺失均改正之後，才可實施履帶張力調整。且調整務必在堅硬平坦地面實施，並將戰車向前行駛，在不使用煞車及轉向使戰車依慣性滑行至停止，使履帶平均鬆弛。」，車輛在動態時踩下煞車停止，車輛雖然停止，但慣性會使主動輪將履帶向上拉撐，造成上方履帶較為鬆弛，故量測時會誤以為履帶過鬆而將之調緊，造成車輛履帶張力實際已過緊，於駕駛時易造成履帶損壞甚至斷裂（如圖十四所示）。

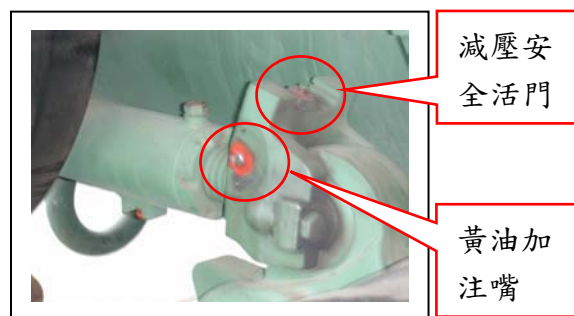
圖十五 油壓式張力調整連桿

油壓式張力調整連桿上方有一黃油洩放孔（如圖十五所示），其功能在放鬆履帶張力時釋放黃油，其另一功能為安全減壓，當在實施履帶張力調緊加注黃油時，張力調整連桿內部超過

2150psi之壓力（表示履帶張力此時已達最緊之臨界值3/8英吋），即會從此一減壓安全活門釋出黃油以減壓。

此一減壓安全活門應於戰車 S 保養進廠時，須依照 TM9-2350-253-20-1，M60A3，105公厘火砲全履帶戰車底盤部分單位保養手冊，86年6月30日出版，第44頁，第9.1項實施檢測，測試不合格即應更換此減壓安全活門，但多數部隊均未依規定測試，或僅測試但不合格之減壓安全活門並未更換，造成調整履帶張力時之張力值並不正確。

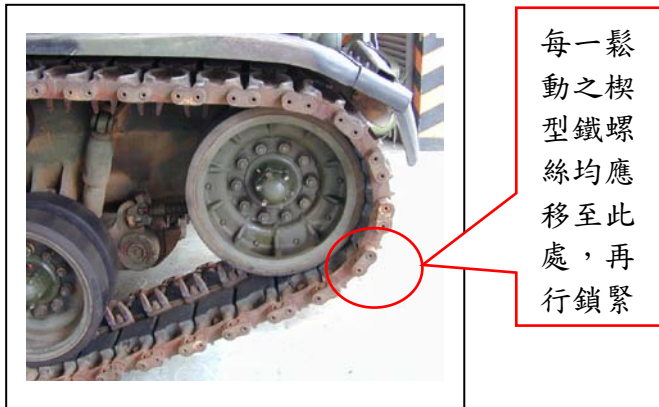
圖十六 終端連接器械型鐵實  
施鎖緊正確位置

如同本文第第三段第三節之所述要領鎖緊終端連結器之楔型鐵，履帶之終端連結器移動至履帶上方或下方時，楔型鐵會被履帶銷之切槽夾得更緊不易鬆脫（如圖十六所示），所以如檢查發現有鬆動之楔型鐵應依照 TM9-2350-253-20-1，M60A3，105公厘火砲全履帶戰車底盤部

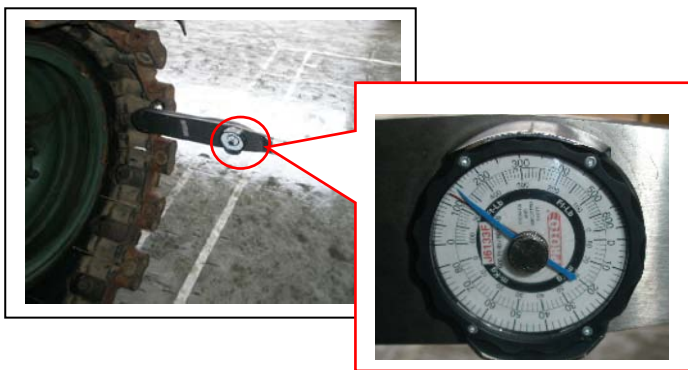
圖十七 終端連接器械型鐵使用扭力扳手實施鎖緊  
資料來源：作者自攝

分單位保養手冊，86年6月30日出版，第49頁，第21項之要領重新鎖緊，並將螺絲鎖上140-160呎-磅之扭力（如圖十七所示）。
