# 飛機結構設計觀念變化與演進

空軍備役中校 魏楞傑

飛機結構的設計，必須在性能、安全、成本三者間取得平衡。自1903年萊特兄弟發明飛機後，伴隨著重大的飛機失事教訓，飛機結構設計觀念也歷經多次的修改。最早僅考量材料靜力強度；1930年代後為採用線性疲勞觀念的「安全壽命」，經過1950年代的彗星號及B-47墜毀後，改進為「安全性損壞」；而1970年代發生的B-707及F-111事件，則使得「容忍損傷」成為現今的標準結構設計準則。1988年發生的阿羅哈航空事件，則揭示了散布型疲勞損傷為「容忍損傷」結構設計的新課題。

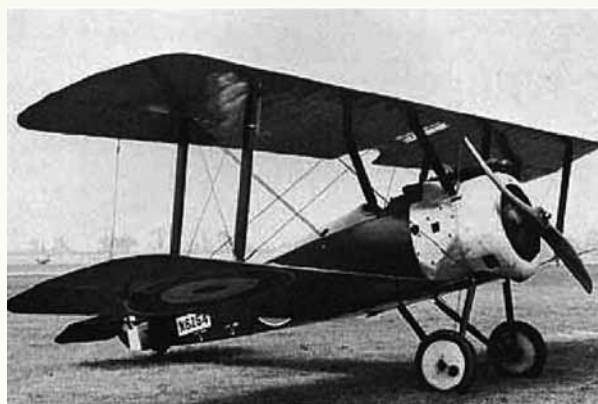
圖一 一次世界大戰中英國著名的駱駝式(Camel)戰機，為標準的雙翼機構型。(圖片來源：參考文獻15)

1903年萊特兄弟(Wright brothers)發明飛機後，飛機工業正式誕生。早期飛機的標準構型是雙翼機(biplane)，機身和機翼採用橋樑的衍架(girder)設計，機翼內有多根木製的翼樑(spar)和翼肋(rib)直交(orthogonal)擺置，外層再包上帆布。上、下機翼間，以木條和鋼索做為垂直支撐，以維持機翼在氣動力負載下，不致彎折破壞；機身則是木盒狀衍架(box-girder)設計，對角線加上鋼索以維持機身的剛硬(rigidity)。此時的飛機大都用做探索性能的實驗機，結構疲勞壽命完全未列入考慮。

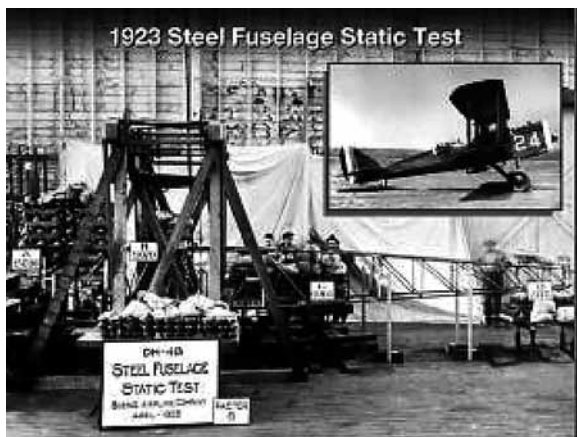
圖二 早期飛機實施靜力試驗的情形。(圖片來源：參考文獻22)

由於當時金屬材料極富韌性(ductility)，結構設計方法很保守，因此結構的安全裕度(Margin of Safety)相當大，加上這些飛機主要用於軍事用途，在結構遭遇疲勞問題之前，飛機早就因為失控、引擎失效、大動作使機翼或機身突然解體而墜毀了，因此結構疲勞壽命不是此時的設計重點，結構設計只要滿足材料靜力強度(Static Strength)就不會有問題，結構分析則以全機靜力試驗為佐證，試驗負載為飛行負載乘以一安全係數，以計入如：負載不確定、結構分析不準確、材料性質變異、製造品質變異…等不確定因素。

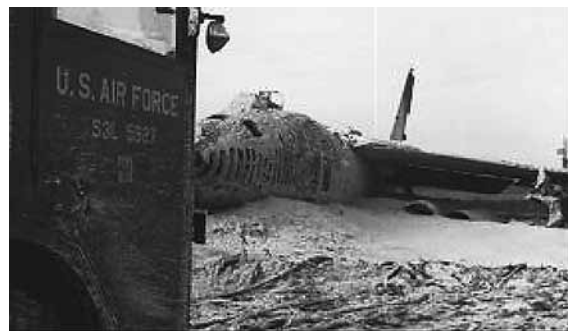
圖六 美國空軍B-47噴射轟炸機在1950年代發生多起的空中解體事故。(圖片來源：參考文獻30)

失事調查結果顯示，B-47的提前失事源自三大關鍵因素：全機總重增加、引擎推力增加、過多的低空飛行任務，換言之，飛機的實際負載已與設計負載差異太大。由於B-47是當時美國唯一可低空穿透蘇聯防空網投擲核子彈的高速轟炸機，因此隨著服役的年紀漸長，被賦予的轟炸任務種類也逐漸增加，導致機內裝備越來越多，全機重量也因此水漲船高。為了維持它的速度優勢，引擎推力也隨之提升增大，並加裝火箭引擎協助飛機起飛，而它的轟炸動作也讓機體承受極大的應力。B-47的典型轟炸飛行航線是一路

低空以接近800公里的時速飛向目標，在距離轟炸目標約一分鐘前，爬昇到1,000公尺的高度，拋出帶有減速降落傘的炸彈後，立即迅速大迴轉脫離目標區。在這些因素交互影響之下，機體結構承受的負載較設計負載超出太多，導致機翼經過一段飛行時數後，就因疲勞破壞造成飛機空中解體。

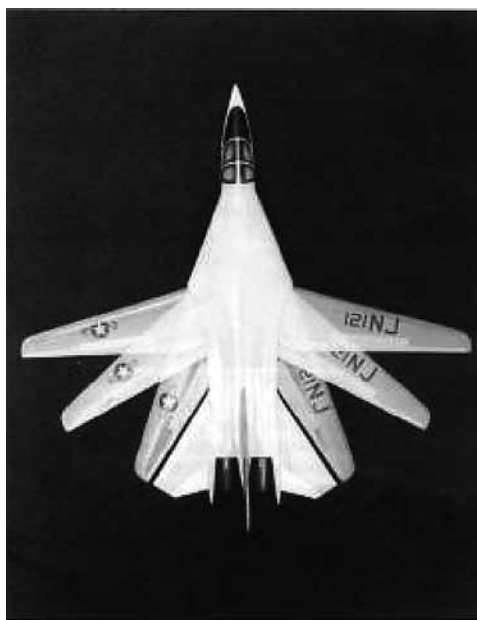
圖九 F-111的可變後掠機翼，可應運任務需要改變後掠角度。(圖片來源：參考文獻36)

F-111結構中最特殊的設計是可變後掠機翼，後掠角度由16度到72.5度間呈4段可調式。後掠角度固定不變的機翼在特定的飛行速度、高度、大氣溫度、大氣密度、引擎推力…下，有最佳的性能表現，一旦其中某個因素改變，性能就會降低。針對這個缺點，

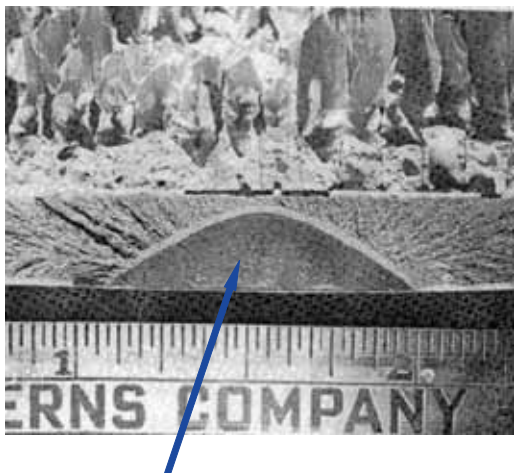
製造瑕疵

圖十 美國空軍F-111機翼樞紐接頭上製造過程遺留的瑕疵。(圖片來源：參考文獻16)

美國空軍立即全面停飛F-111A，並展開有史以來規模最大的飛機結構疲勞失事調查。美國空軍將殘骸送交通用動力執行破斷面檢驗(Metallurgical Examination)，結果在機翼樞紐接頭下緣發現有個製造過程遺留的半橢圓形淬火裂紋(Quench Crack)，寬約2.5公分(1英吋)，深度幾乎穿透厚度，此初始裂紋在經過大約100飛行架次後，就成長到使接頭強制破壞的臨界長度。機翼樞紐接頭由生料(Raw Material)、熱處理、焊接、到最後機製加工成形的過程中，共需執行超音波(Ultrasonic)檢驗、磁粒(Magnetic Particle)檢驗、以及X光檢驗，但初始裂紋垂直於結構表面，讓超音波檢驗無法檢出它的存在；接頭特殊的幾何形狀，不利於電磁場下金屬粒子的移動，讓初始裂紋躲過了磁粒檢驗；而初始裂紋的緊閉和方向，則讓X光檢驗無從發揮。

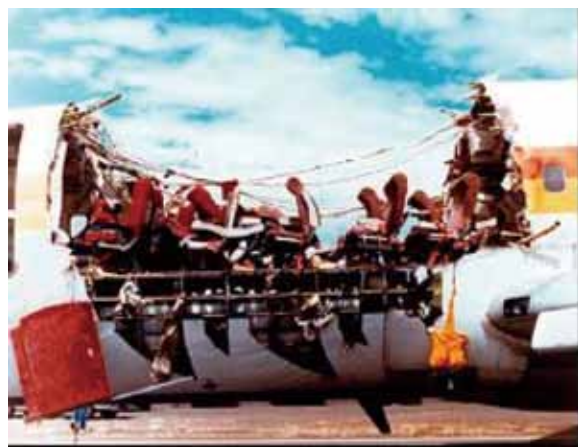
圖十五 1988年美國阿羅哈航空公司一架波音737-200型客機前機身撕裂脫落。(圖片來源：參考文獻19)

為什麼阿航的失事機機身蒙皮沒有如設計所預期的「安全性損壞」呢？美國國家運輸安全委員會(National Transportation Safety Board)事後調查發現：波音737-200設計使用壽限為75,000飛行架次，失事機已飛行近90,000飛行架次，遠超過飛機的使用壽限，失事機19年的服役生涯中，機身頂部和側面蒙皮相互搭接處，許多搭接鉚釘孔邊已存有腐蝕(corrosion)及疲勞所造成的小裂紋，機身艙壓變化使得這些裂紋陸續成長，並逐漸相互連接，最後連成一條很長的貫穿裂紋，因此裂紋未受止裂條影響在成長過程中改變方向，最終導致蒙皮撕裂並飛脫。

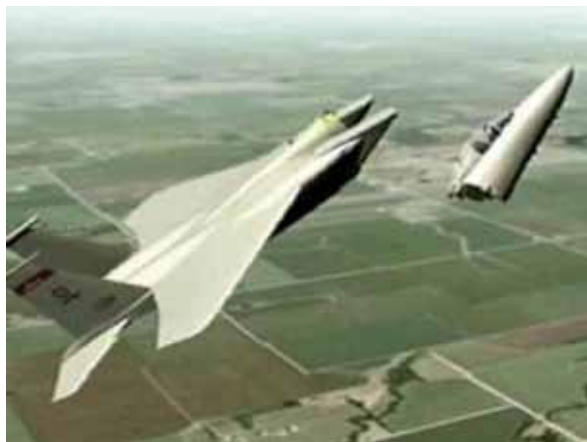
圖十八 2007年11月2日，美國空軍一架F-15C因結構疲勞而空中解體。(圖片來源：參考文獻31)

事後的調查報告顯示：失事發生原因為斜機身站位(Canted Fuselage Station) CFS 337處的右側上縱樑斷裂，失事機上縱樑殘骸經破斷面檢驗後，發現破斷面處的厚度僅有0.039英吋(不到一毫米)到0.073英吋，完全不符合藍圖規定的0.090英吋到0.110英吋厚度，且上縱樑的表面粗度(Surface Roughness)也較藍圖規定粗糙。過薄的破斷面直接造成上縱樑局部應力大幅升高，在反覆的飛行負載作用下，上縱樑很容易由粗糙面產生多處的疲
