# 飛機延用期間的結構安全

空軍備役中校 魏楞傑

## 提 要

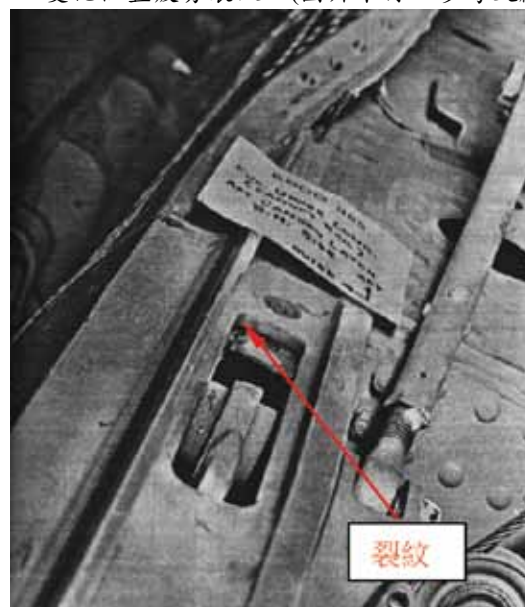
圖八 右側座艙上縱樑位機身站位FS 257座艙罩鎖勾開口位置疲勞裂紋。(圖片來源：參考文獻7)

F-5E全機疲勞試驗進行到8,000試驗飛行小時，在機身站位FS 194左 / 右側的座艙上縱樑幾何尺寸變化位置，發現疲勞裂紋向外生長，並停止於固定件孔內(圖七)。機身站位FS 257右側座艙罩鎖勾開口位置，在角落處發現一長約0.50英吋的裂紋(圖八)；左側對稱位置處，則在10,000試驗飛行小時發現一長約0.25英吋的裂紋。這些裂紋位置經以金屬外補片加強後，順利完成24,000飛行小時的疲勞試驗。

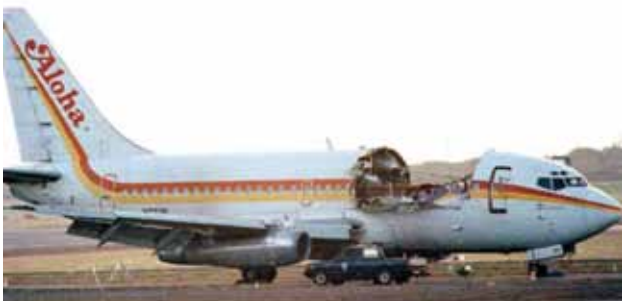
圖十七 美國阿羅哈航空公司一架波音737客機前機身蒙皮因腐蝕疲勞裂紋而飛脫。(圖片來源：參考文獻9)

腐蝕疲勞對飛機結構構成的飛安威脅，最典型案例就是1988年4月28日美國阿羅哈(Aloha)航空公司一架波音737-200客機，在夏威夷群島上空發生的機身蒙皮空中飛脫事件

波音737機身蒙皮以3片蒙皮相互疊接，原本設計由疊接處的膠合面均勻承擔艙壓負載，但失事飛機機身蒙皮疊接區的膠合劑因施工因素及高濕度環境使用多年已脫膠，僅剩鉚釘獨力承擔，而鉚釘孔處的機身蒙皮因以刀形邊緣(knife-edge)承受負載，高應力下各鉚釘孔旁逐漸產生微小的疲勞裂紋，這些裂紋在腐蝕環境的催化下迅速成長，終於在失事時因艙壓的作用立即相互串連，造成大片蒙皮的空中飛脫。

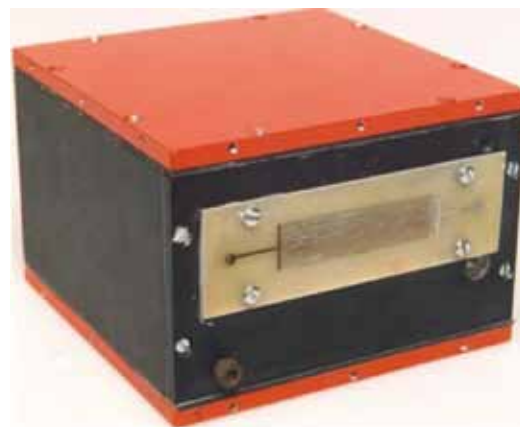
圖廿二 澳大利亞空軍F-111及P-3C機隊安裝的腐蝕偵測器。(圖片來源：參考文獻17)

生腐蝕，為防止二機隊因腐蝕而危及飛安，澳大利亞空軍分別於2001年及2006年，在兩機隊上安裝由該國國防科技公司(Defence Science and Technology Organization)所開發的腐蝕偵測器(Corrosion Monitor)(圖廿二)，量測並記錄異電位電流(galvanic current)大小及經歷時間。由於異電位腐蝕的程度和異電位電流值及時間乘積成正比，而異電位電流的

腐蝕偵測器的尺寸僅為13\*13\*8.5公分，重量也只有二公斤，且自備電池電源，因此即便是要安裝於空間緊湊的戰機內，也非常簡易。美國海軍後來也開發出體積更小的類似系統，應用在澳大利亞的海鷹(Seahawk)直升機上，由於此系統較輕便，且能以無線傳輸的方式下載記錄資料，因此澳大利亞計劃在該國的F/A-18、C-130機隊採用此系統。
