# 探討陸軍營區生活廢(污)水處理 改善規劃之對策

李明宗少校

## 提要

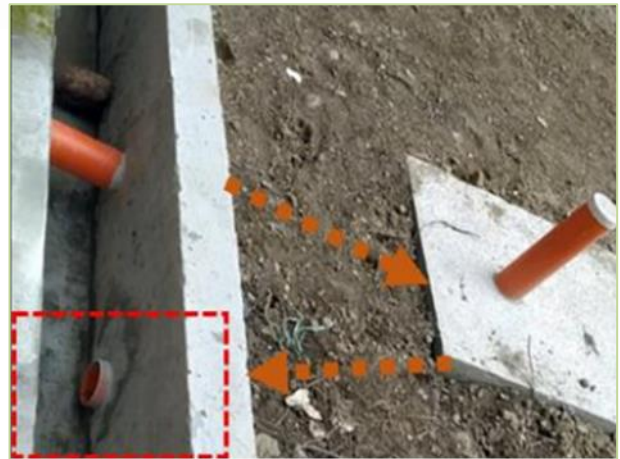
圖1 污(廢)水處理方式現況

本軍雖已訂定「軍事環境實務工作實施計畫」<sup>5</sup>作業，但依目前營區污(廢)水處理發現，基層保管人員對於污(廢)水處理知識與經驗缺乏，進而在老舊兵舍整體整修時，未將污(廢)水處理規劃納入，造成翻新後兵舍仍周邊水溝、陰井積水，產生惡臭及蚊蠅病媒滋生狀況，如圖1、2，藉由本研究發掘如何規劃營區污(廢)水處理設置，另將未符合環保機關規定放流水標準不佳營區，做為爾後汰除方案之參考。

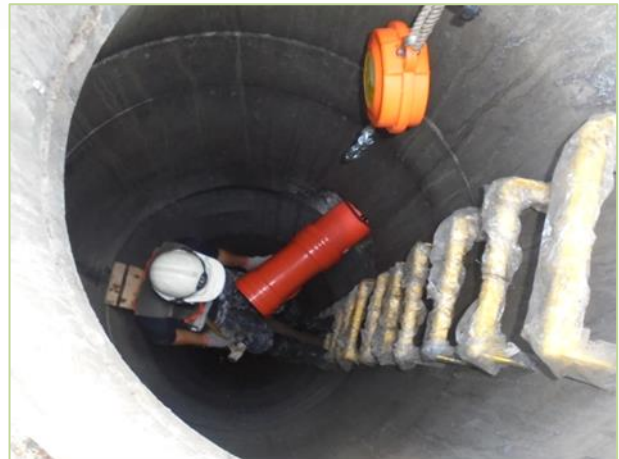
圖6 人孔設置 50-70m  
資料來源：A1營區提供。

埋設洩水坡度應 $\geq 1\%$ ，50-70m設置人孔，如圖6，另在連接公共污水下水道系統前必須將兵舍現有污水處理設施拆除，餐廳油水截流器必須設置，做為液固(油脂與廢水)分理作業，以避免管路阻塞及惡臭現象發生，在雨水部分沿用舊有溝渠匯流於營區外曹公圳。

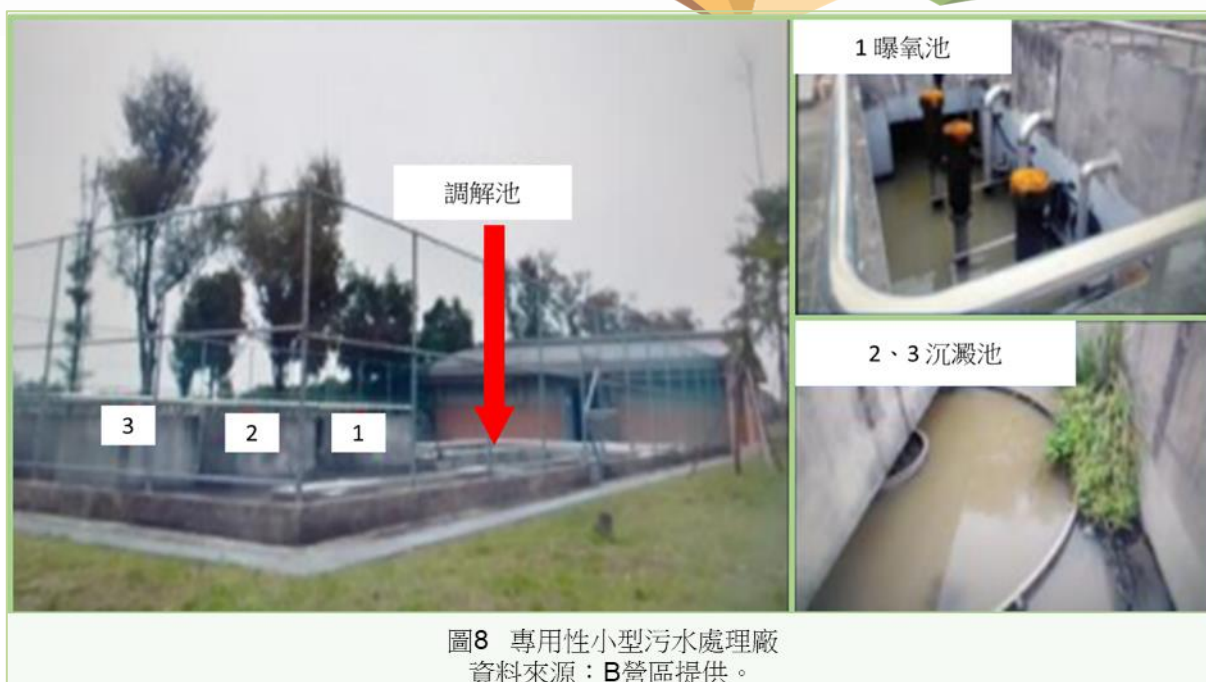
13萬餘噸，營區以專用型污(廢)水管系統運用重力流方式處理集中，並與接管公共污水下水道系統營區前設置相同，除最後接管於專用性小型污水處理廠(27M\*9M\*5M)/500cmd，如圖8，再實施放流水作業匯流至九鬮排水溝，在環境影響部分與接管公共污水下水道系統相同。營區廢(污)水處理主要由污水

處理廠完成二級處理，放流水檢驗每年需呈報地方主管機關核備/不定期實施檢查，在污水處理廠設施多為機電設備，年度須編列相關預算實施設備操作、管理、維護保養等事宜，另在管理單位及人員因演訓練任務時常調動，易產生管理銜接不當，時常造成設備異常情事發生。

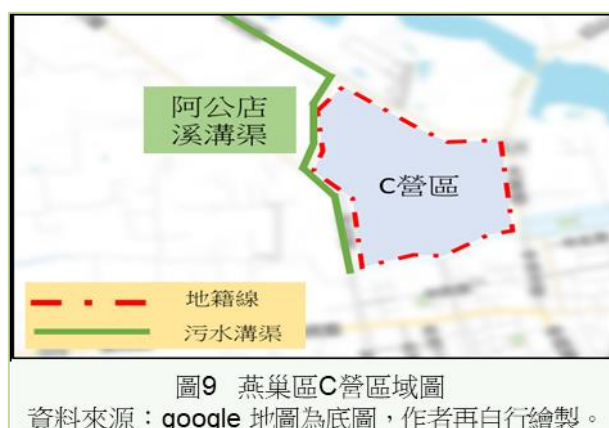
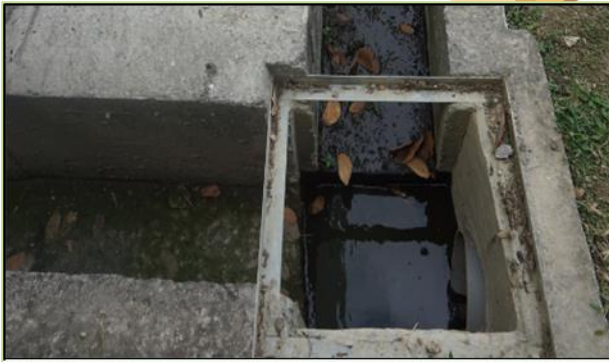
圖10 陰井沉澱簡易廢(污)水處理  
資料來源：作者自行拍攝。

(四)上述各區域最後僅以陰井做沉澱簡易處理，如圖10，再匯流營區主要溝渠，直接匯入阿公店溪溝渠實施放流水作業。

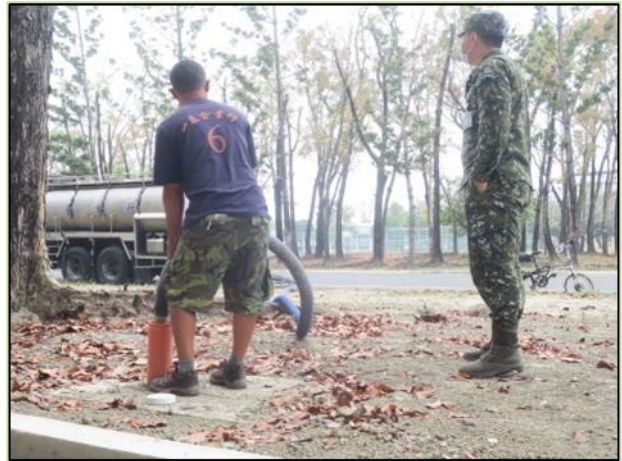
圖11 化糞池水肥清理作業

C營區雨水與廢(污)水合流方式處理，平常時兵舍周邊側溝、陰井及營區主溝渠雨水與廢(污)水匯流使用，造成水溝常態積水，產生惡臭及病媒蚊蟲等，須每周不定期實施清潔及定期委託承商實施化糞池水肥清理作業，如圖11，如衛生器具連接管未定期實施水肥清理作業時，易造成管路阻塞使用空間惡臭。在兵舍廢(污)水處理設施因修繕工程承辦人員，對於營區廢(污)水處理規範知識不足，導致年度整體整修工程建案，未將廢(污)水處理介面納入考量，僅以傳統方式實施規劃，更何況營區內兵舍改善受限於免辦建照，在傳統的廢(污)水處理設施設置後，無須環保機關採樣簽認，導致廢(污)水處理設施功能成效有待評估，如圖12。

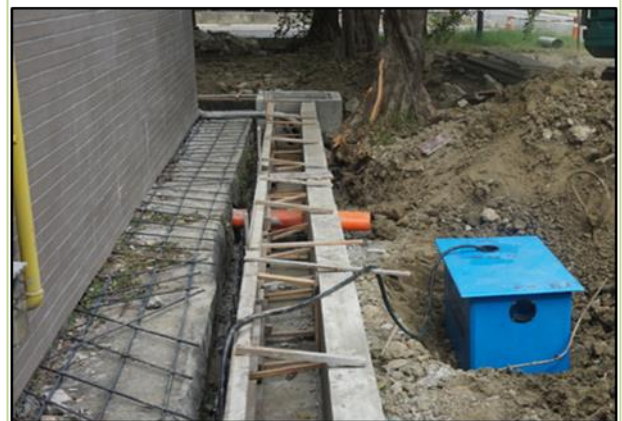
圖12 無環保機關採樣簽認  
資料來源：作者自行拍攝。

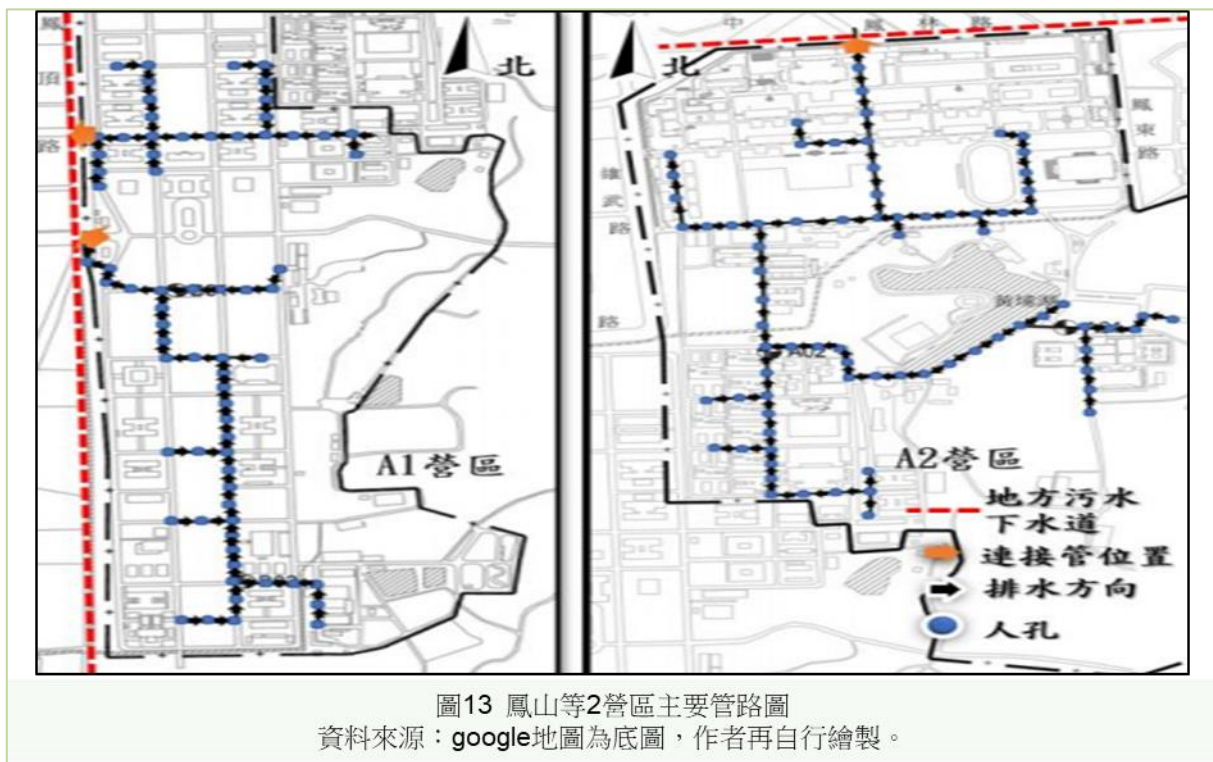
鳳山區等2營區以配合地方機關實施公共污水下水道系統接管作業，如圖13，主要連接管以重力流方式，運用明挖管路、小型推進施工(表2、表3)，將兵舍(廢)污水收集連接管→匯流管→匯流井→人孔→地方公共污水下水道系統(須符合水利局及環保局執行接管作業)，其建築物接戶連接管以明管/HDPE管直接接戶，如圖14、15，設置匯流管、匯流井工法為明挖開挖1~4公尺，匯流管/RC

管部分以小管推進方式施工，管路推進50-70m長，以明挖開挖設置工作井人孔/RC，管路坡度洩水坡度應 $\geq 1\%$ 。

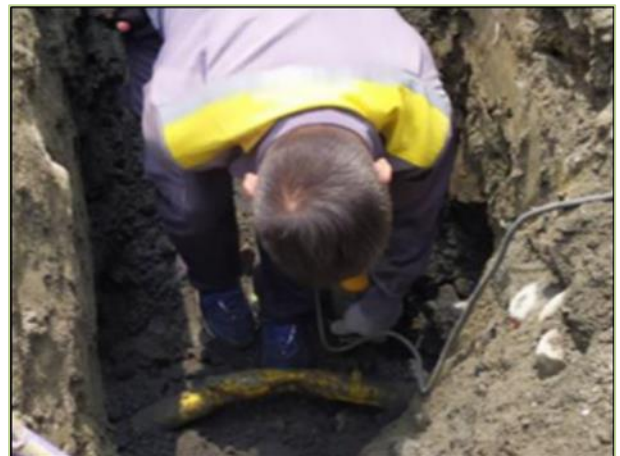
圖16 開挖時誤挖瓦斯管路

(2)兵舍建置約 40 年查無相關地下設施配置圖說，造成開挖或推進時遇到障礙物例如供水、供電、瓦斯及光纖網路等管線，如圖 16；另該處現有污水處理設施數量極大造成短缺，當初規劃時僅以現地研判，爭取預算辦理變更設計，另未來建案須多方面考量。

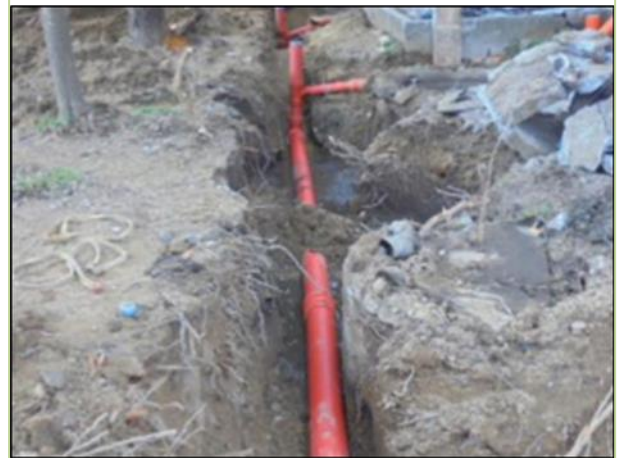
圖17 無設置植物遷移及復原  
資料來源：作者自行拍攝。

(3)管路開挖時，遭遇樹木及草地，且契約內未編列植物遷移及復原，造成施工執行窒礙，必須辦理變更設計增取預算，如圖 17。

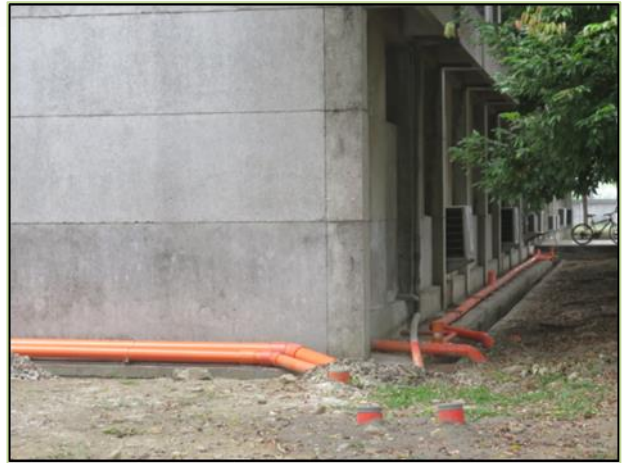
圖18 管路明管搭接、匯流井及清潔口處  
資料來源：A1營區提供。

承辦建案人員對於污水下水道規範知識缺乏，造成規劃設計時未將建築物側溝接戶連接管路暗管施工，匯流井及清潔口處裸露於兵舍周邊凹凸不齊造成有礙兵舍整體美觀，如圖 18。針對建案編組人員應申請工程管理費用，實施相關教育訓練，並深入瞭解法規考量與限制，提供未來建案所需之參考。

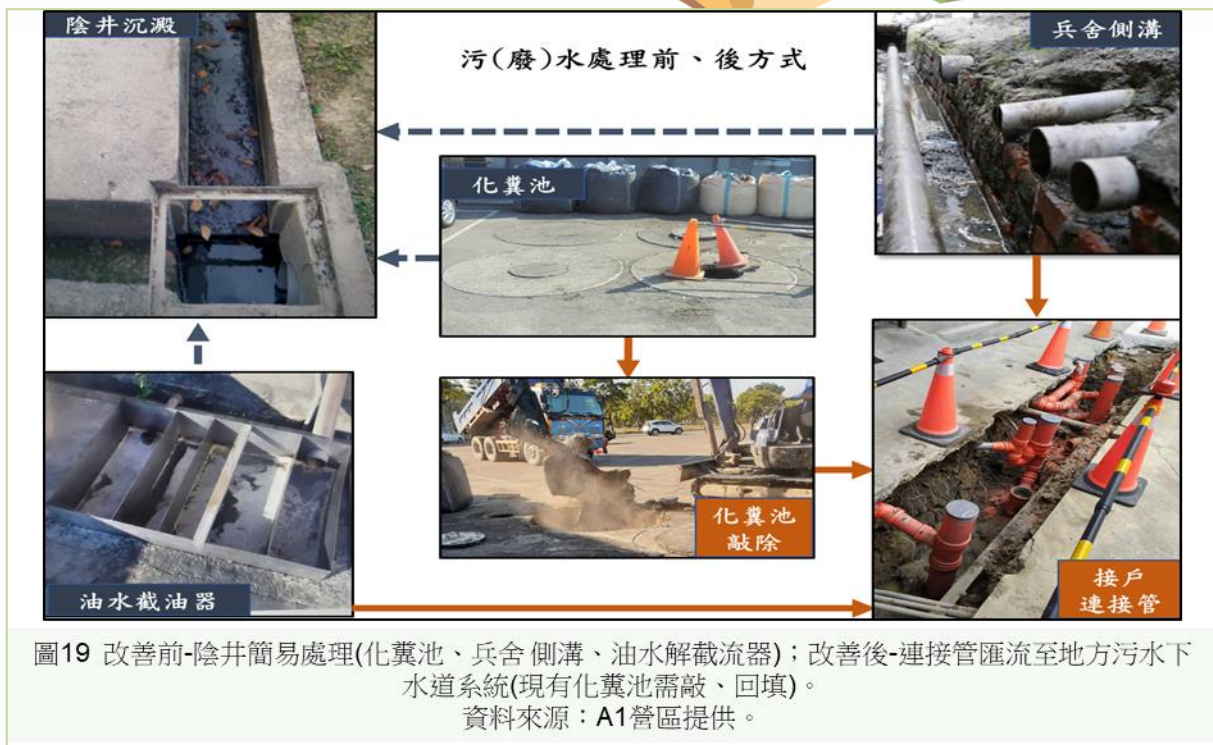
施工前概況於前章節燕巢區獨立性建築物廢(污)水處理系統，其兵舍接戶連接管→匯流管→匯流井→人孔→匯流地方公共污水下水道系統，改善後分析計原建築物周邊溝渠環境、整體營區觀感及維護管理等項目，如圖 19，分析內容如下：

1.廢(污)水集中於匯流管系統處理並將雨水分流，現況可見兵舍周邊側溝、陰井及營區主溝渠乾燥，水溝異味不見，如圖20，病媒蚊蟲等數量降低，降低人力清潔，且無須定期委託承商實施化糞池水肥清理。

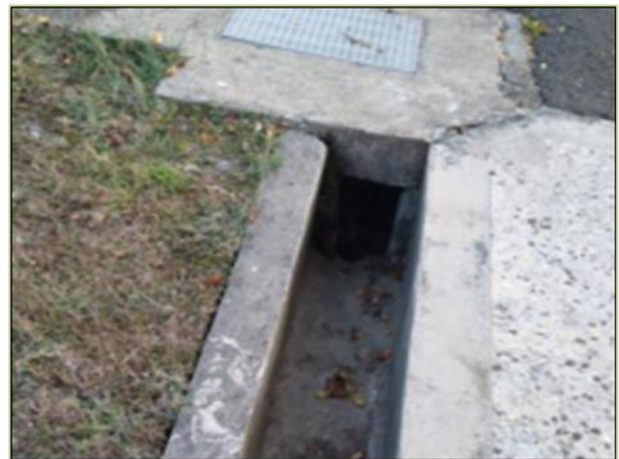
圖20 陰井水溝無積水現況圖  
資料來源：A1營區提供。

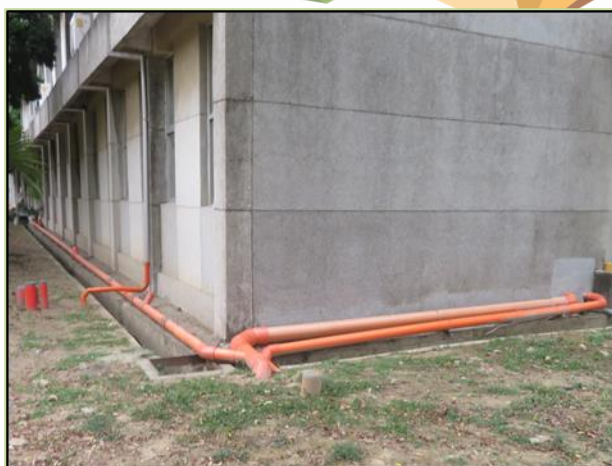
圖21 明管接戶管搭接  
資料來源：A1營區提供。

2.規畫時未將舊有遷走、溝渠納入改善工項，造成兵舍側溝接戶連接管路以明管搭接，如圖21，有礙美觀；匯流井

及預留接戶連接管設置，裸露兵舍周邊，凹凸不齊，易讓人絆倒及割草時遭破壞。
