## M3A3 機械發煙器裝備現況分析及組件研改替換之研究

### 提要

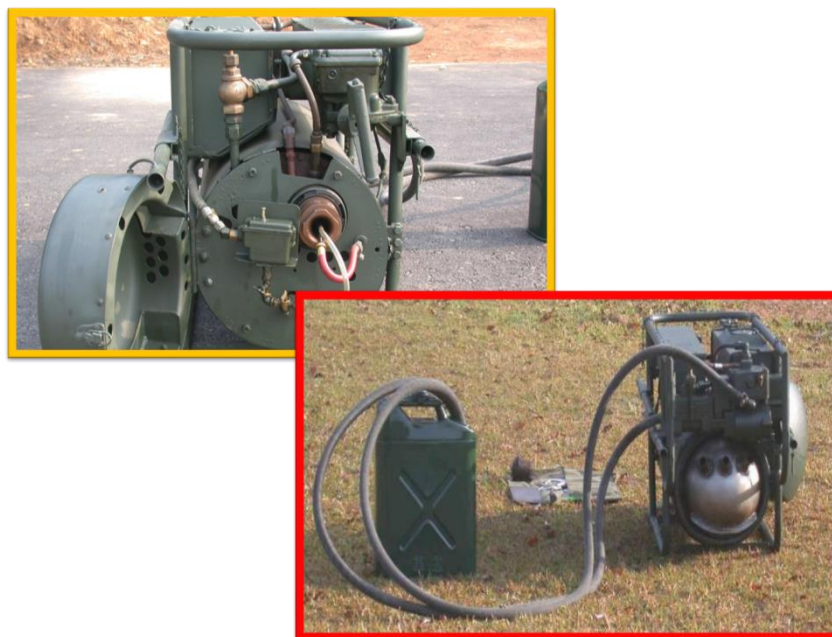
圖1 M3A3機械發煙器

M3A3 機械發煙器(如圖 1)為化學兵煙幕部隊主要之煙幕裝備，其裝備自 1963 年由美軍生產製造，使用迄今已逾 50 餘年。近年來，在教學授課及部隊輔訪過程中，發現機械發煙器的啟動組及霧油組的組件多有損壞、短缺情形，且因美軍早已停產，後續無法獲得料件供應；在國軍五級存管系統中，部分料件已列汰除，部隊無法申請更換維修。造成單位駐地期間，因環境因素限制而無法長時間發煙，或導致泵浦組無法保持作動及達到有效潤滑，常有卡死或作動不良情形，進而影響裝備妥善。

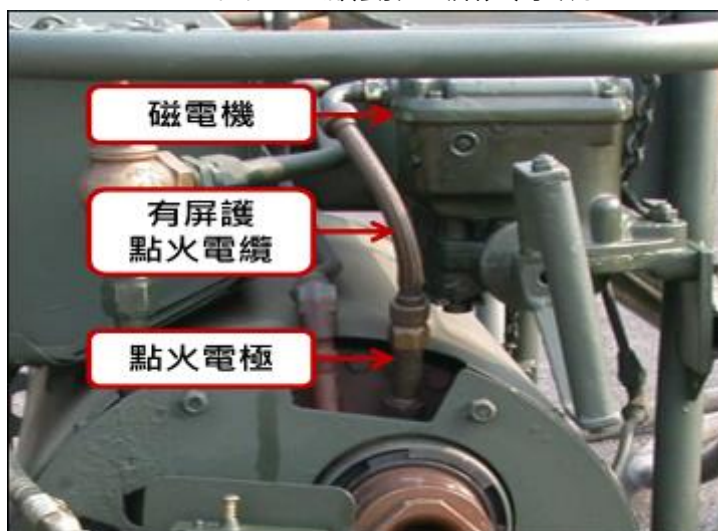
圖 2 啟動組-點火系統

啟動組的點火系統，係由磁電機、有屏護點火電纜及點火電極組成，功能為供給電流至點火電極，藉產生火花點燃燃油，使裝備發動運轉，如圖 2。

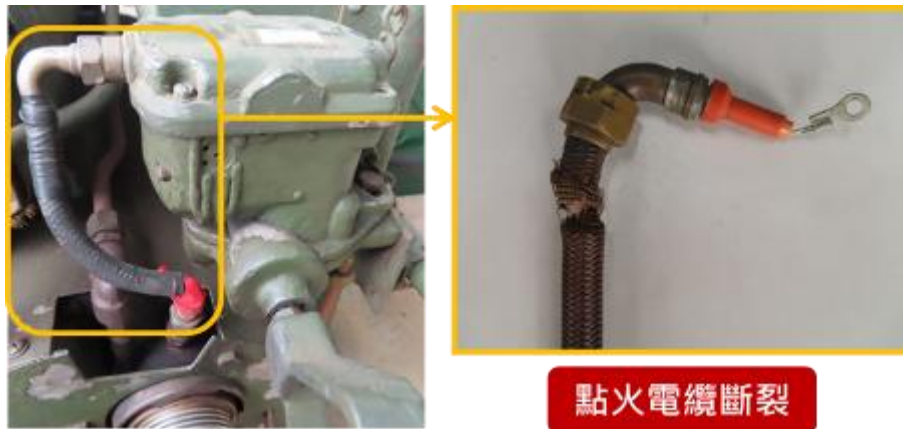
圖 3 點火電纜斷裂

各部隊現行裝備均有點火電纜斷裂及點火電極損壞、短缺情形，導致裝備無法正常發動，如圖 3。

經查詢「零附件五級存管查詢系統」，目前有屏護點火電纜<sup>1</sup>列為已汰除料件；點火電極<sup>2</sup>庫儲存量不足，無法提供申請維修更換。

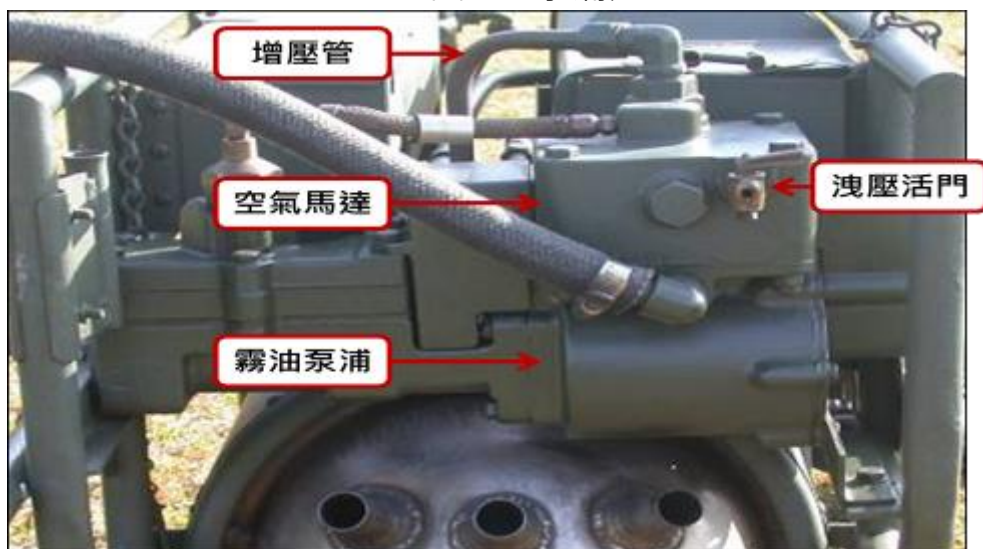
圖 4 泵浦組

泵浦組係由增壓管、空氣馬達、霧油泵浦及洩壓活門組成(如圖 4)，主要作動原理，係由引擎組燃燒室將部分之燃燒氣體，經增壓管輸送至空氣馬達，驅動空氣馬達推動，帶動霧油泵浦之活塞往復作動進行抽油，如圖 5。

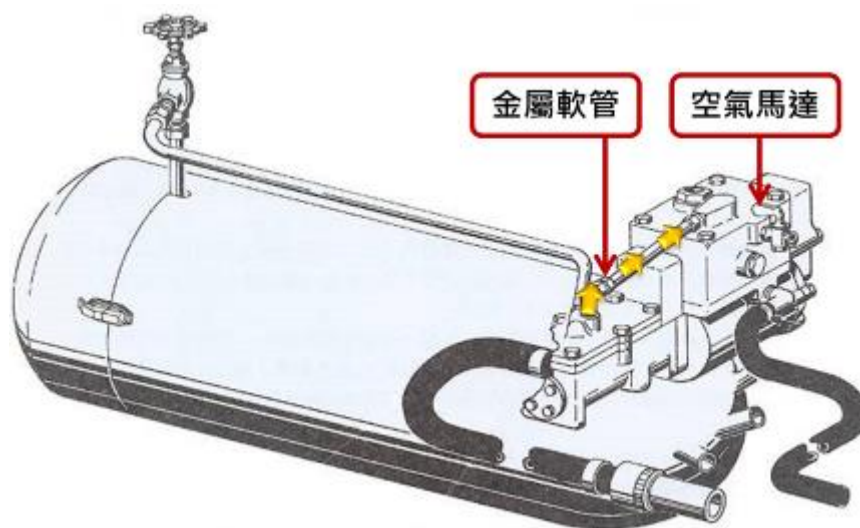
圖 6 泵浦組霧油迴流圖

而泵浦組於運作過程中，隨霧油流量調節之大小，部分之霧油會經由空氣馬達上金屬軟管迴流至空氣馬達，藉以潤滑內部機件，使其可順暢運作，如圖 6。

然部隊駐地訓練期間，為避免煙幕飄散影響周邊區域及交通要道，均無法長時間持續發煙，致使霧油無法迴流至空氣馬達，使其達到潤滑作用，而導致空氣馬達常有卡死或作動不良情形。

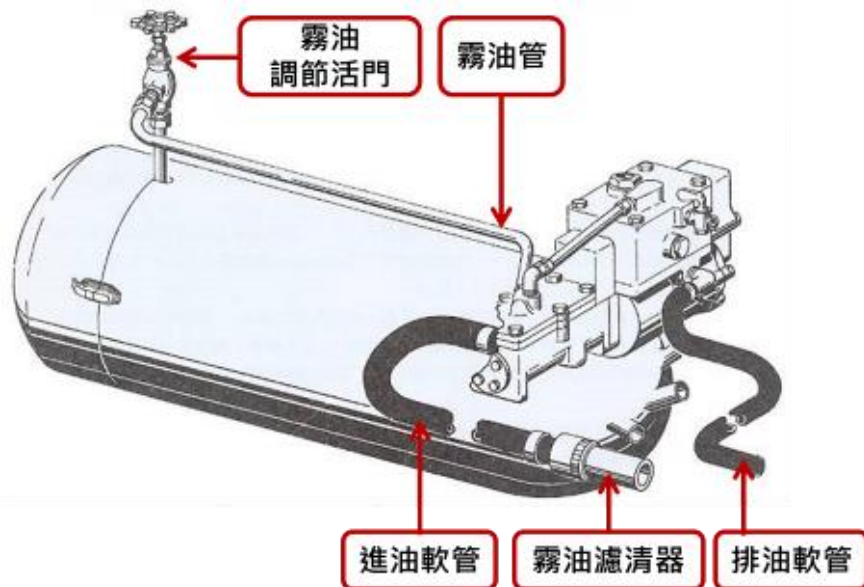
圖7 霧油組

霧油組係由進油軟管、排油軟管、霧油濾清器、霧油管及霧油調節活門組成，其功能為輸送、過濾及調節霧油流量，如圖7。

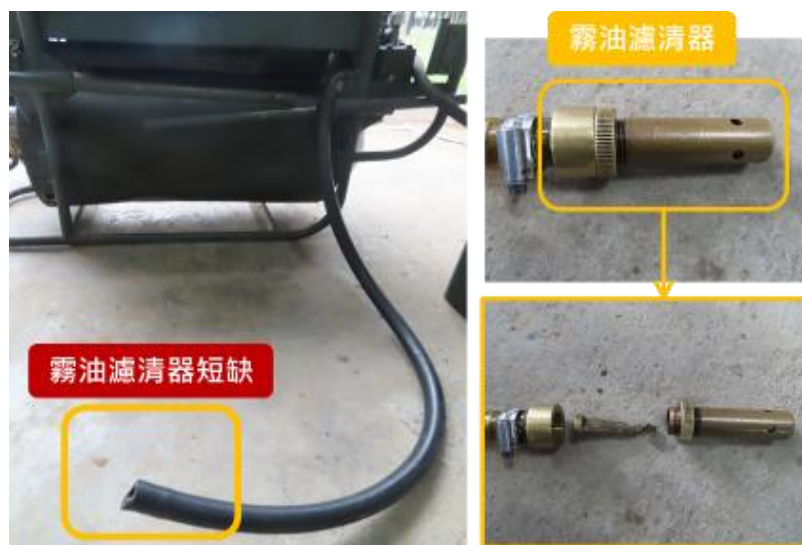
圖8 霧油濾清器短缺

各部隊現行裝備發現霧油濾清器有損壞及短缺情形，導致無法過濾霧油中雜質及油泥，致使霧油泵浦內部容易髒污阻塞，影響活塞往復作動，如圖8。

經查詢「零附件五級存管查詢系統」，目前霧油濾清器<sup>3</sup>列為已汰除料件，無法提供申請維修更換。

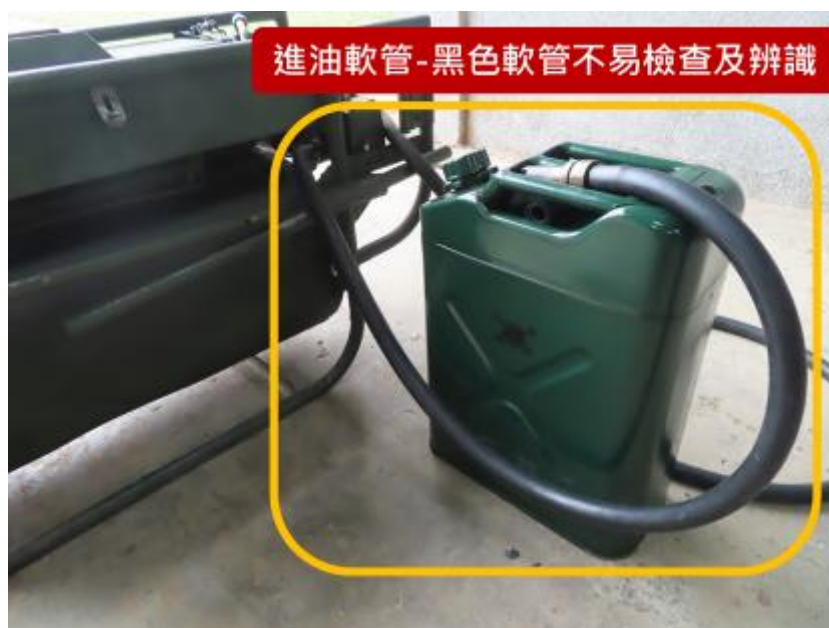
圖9 進油軟管

另進油軟管為黑色橡皮軟管，操作過程中，執行管路檢查時，無法看清管路內部有無阻塞及油料抽送是否正常，如圖9。

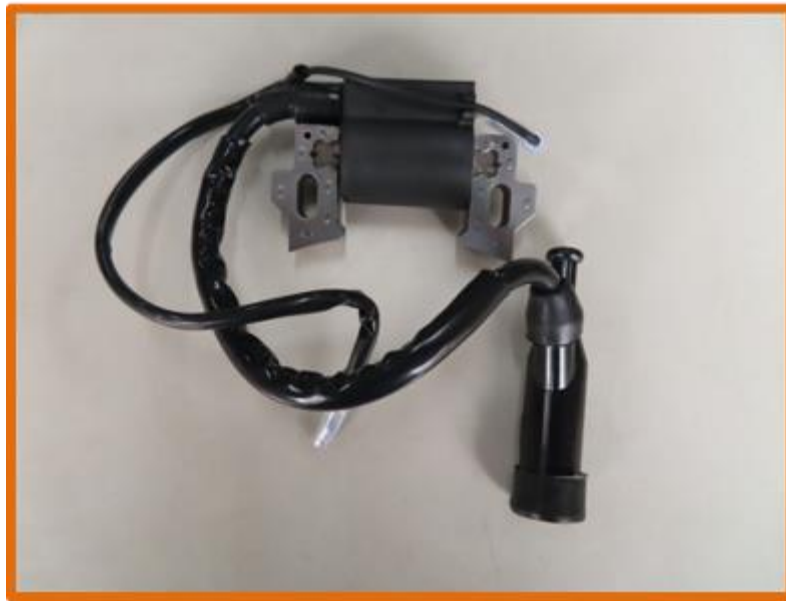
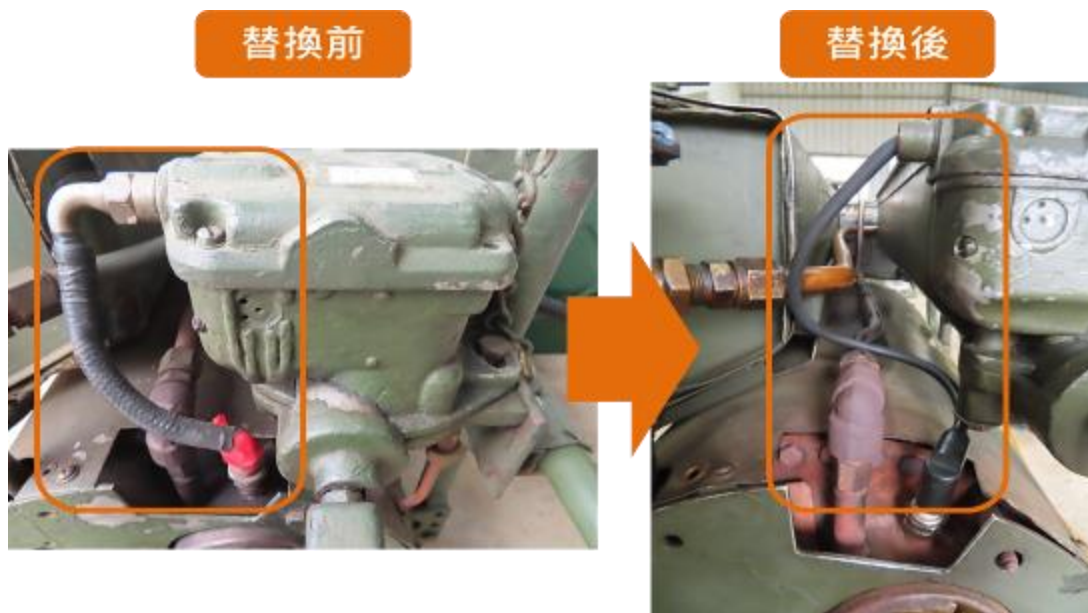
點火電纜功能為輸送電流，係將磁電機所產生電流輸送至點火電極，原電線規格為直徑0.285英吋(約0.72公分)的絕緣絞股線<sup>4</sup>，就功能及規格而言，與市售機車之高壓點火線圈相同，其線徑0.8公分，線體為橡膠絕緣包覆，可予以替換使用，如圖10及圖11。

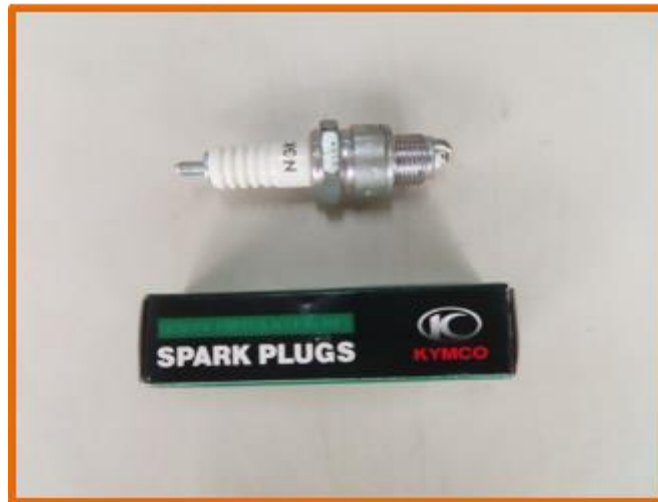
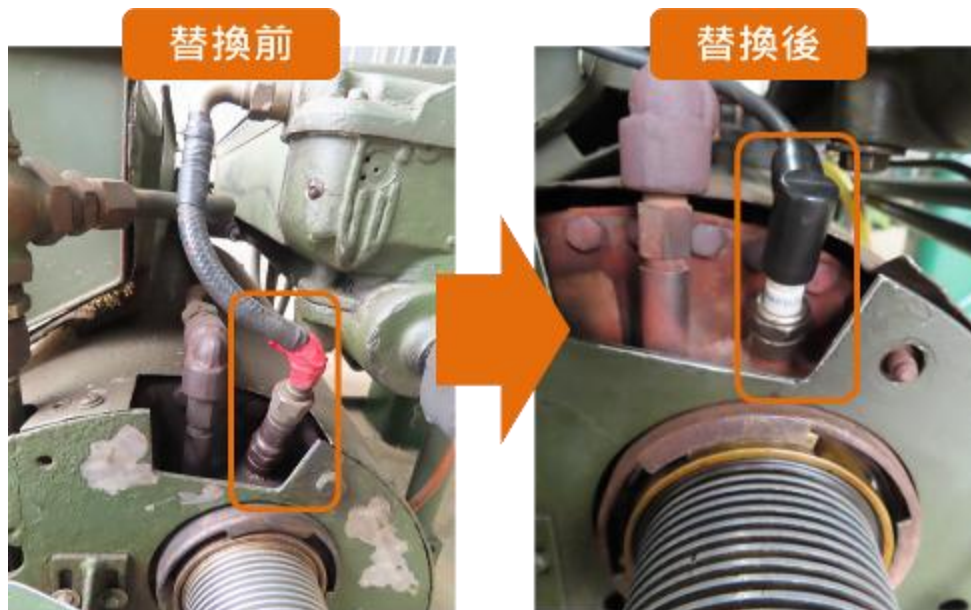
點火電極規格為內徑螺紋尺寸14公厘<sup>5</sup>，就功能及規格上，與市售機車使用之火星塞(型式BP6HSA<sup>6</sup>)相同，可予以替換使用，如圖12及圖13。

6.火星塞型式BP6HSA：B-螺絲徑14公厘，P-絕緣體突出型，6-熱值，H-螺紋長12.7公厘，SA-標準銅芯型。

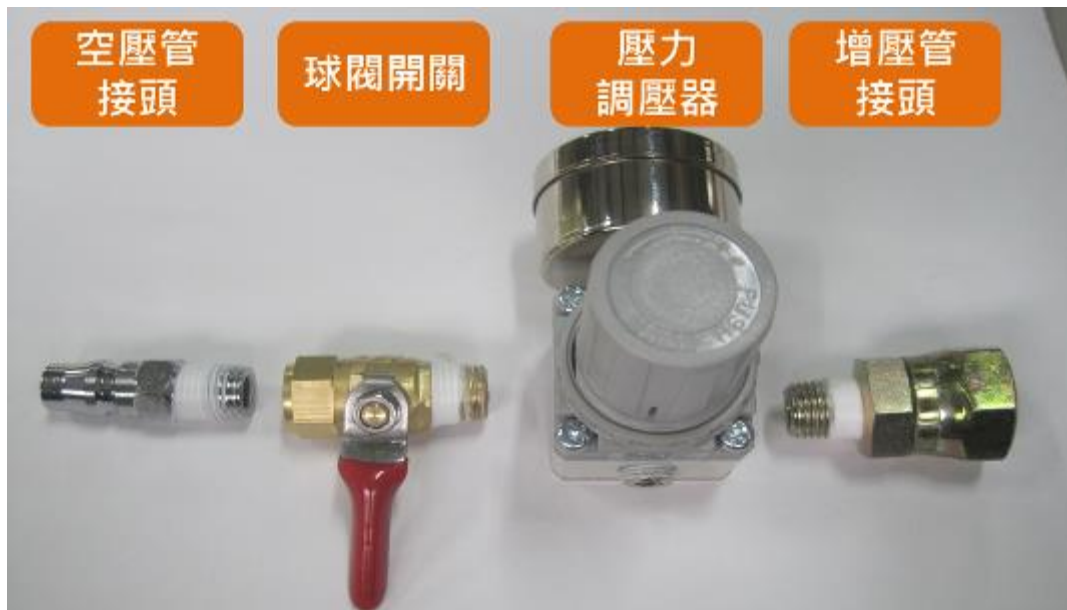
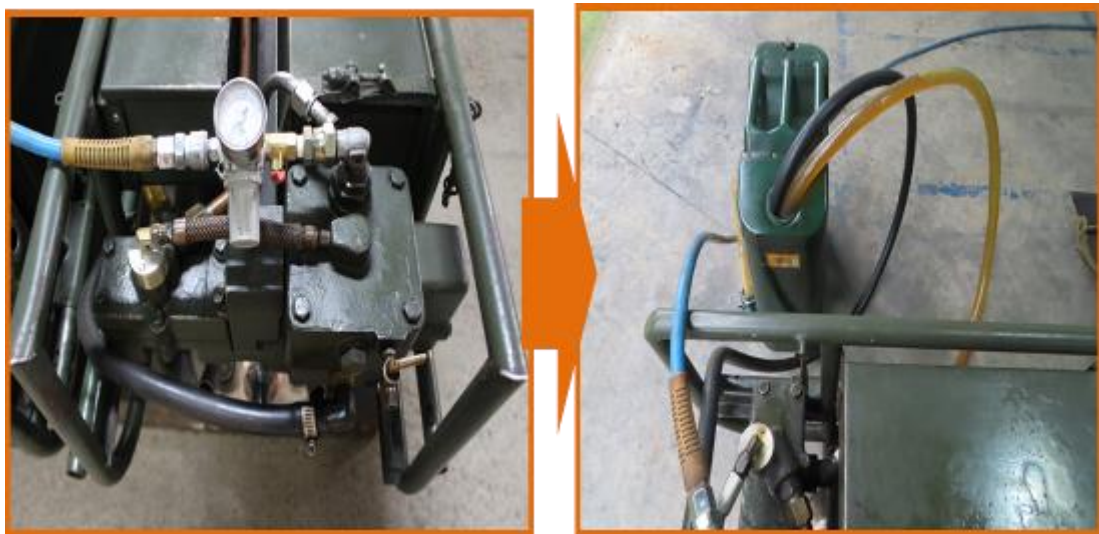
依其作動原理設計泵浦組測試器，可連接安裝於增壓管上，再經由空壓機提供氣體，藉此推動空氣馬達搖臂作動，使裝備在無須發動運轉下，可使泵浦組作動運轉，提供平時保養及測試使用，如圖14及圖15。

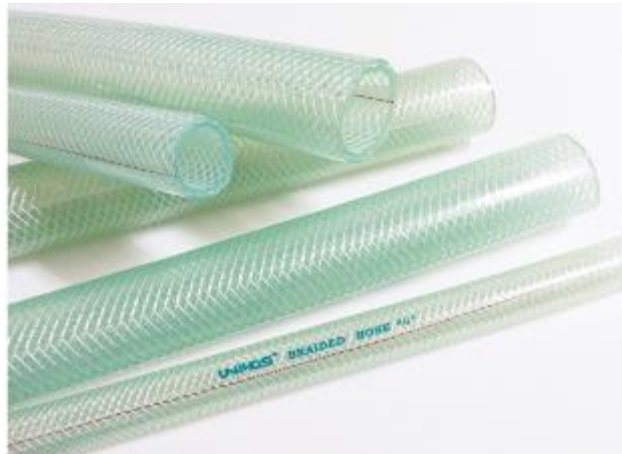
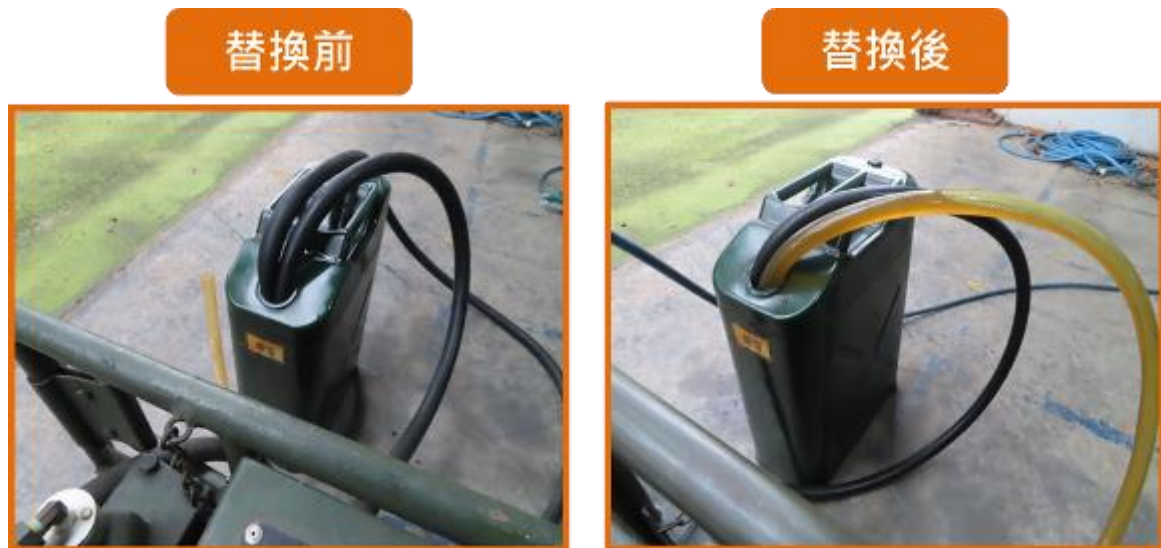
進油軟管功能為輸送霧油至霧油泵浦，原管路規格為黑色橡皮軟管，管路內徑3/4吋，長度10呎。<sup>7</sup>

考量於檢查及操作過程，能透視管路內部，可運用市售PVC透明夾紗管，予以替換使用，如圖16及圖17。

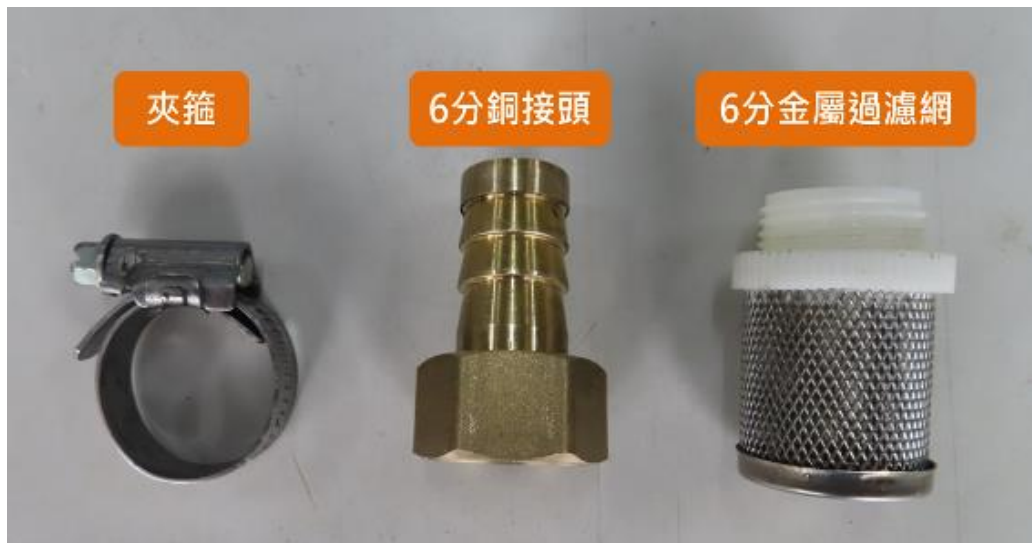
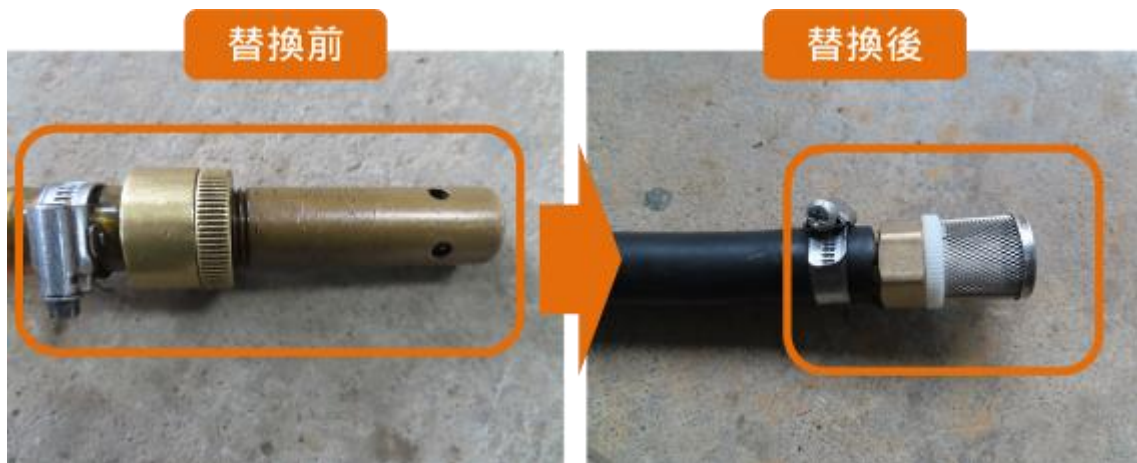
霧油濾清器功能為過濾霧油中雜質及油泥，係由夾箍、接合器、過濾器及護板所組成。就功能性及管路內徑換算，可運用市售6分金屬過濾網(包含夾箍及接頭)，予以替換使用，如圖18及圖19。

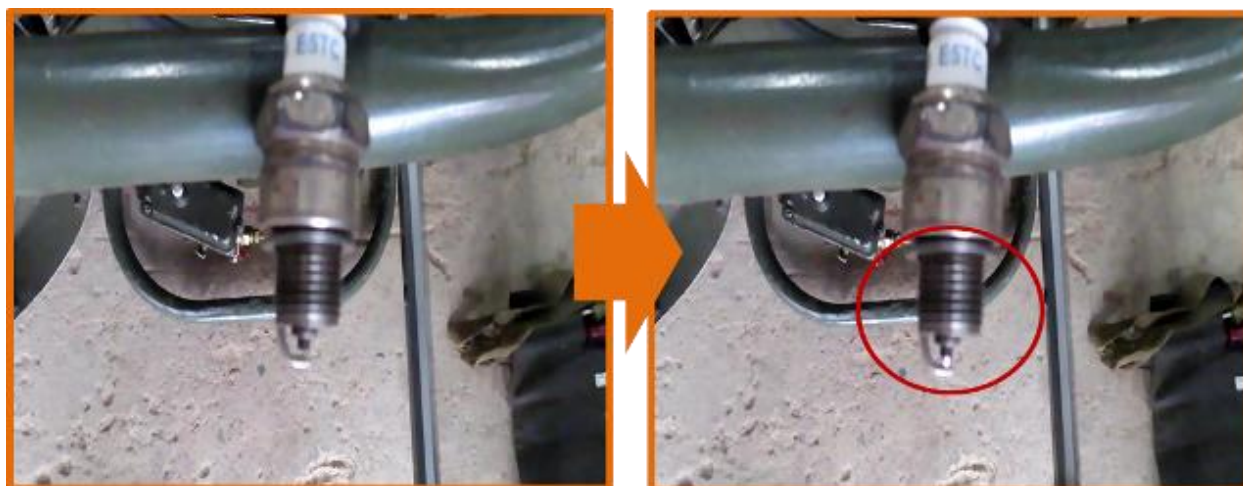
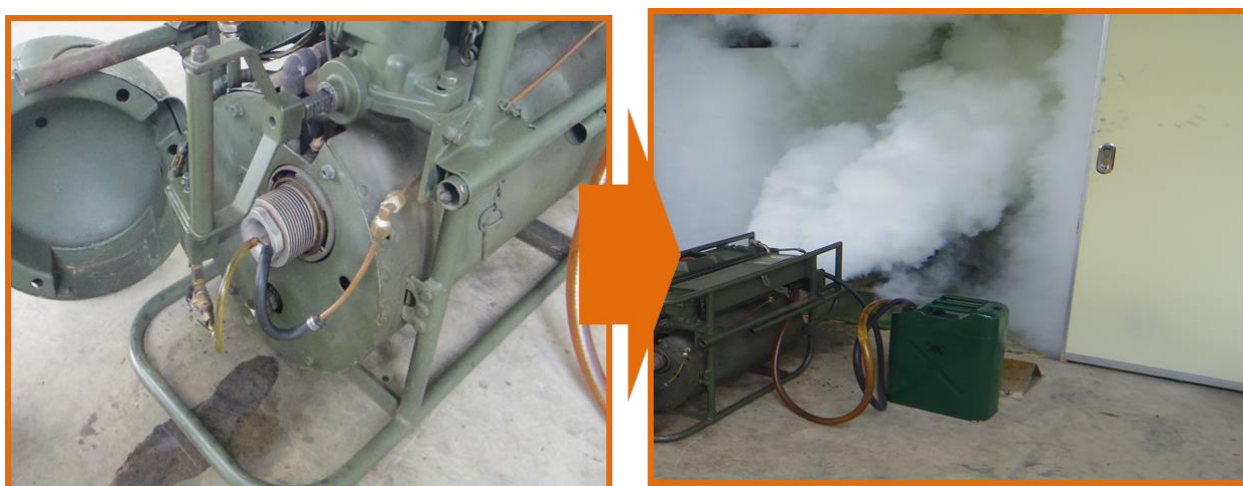
將市售機車用的高壓點火線圈及火星塞，替換點火電纜及點火電極，經實際操作驗證後，所替換之組件，可正常輸送電流至火星塞產生火花，並可正常發動裝備使其運轉，如圖 20 及圖 21。

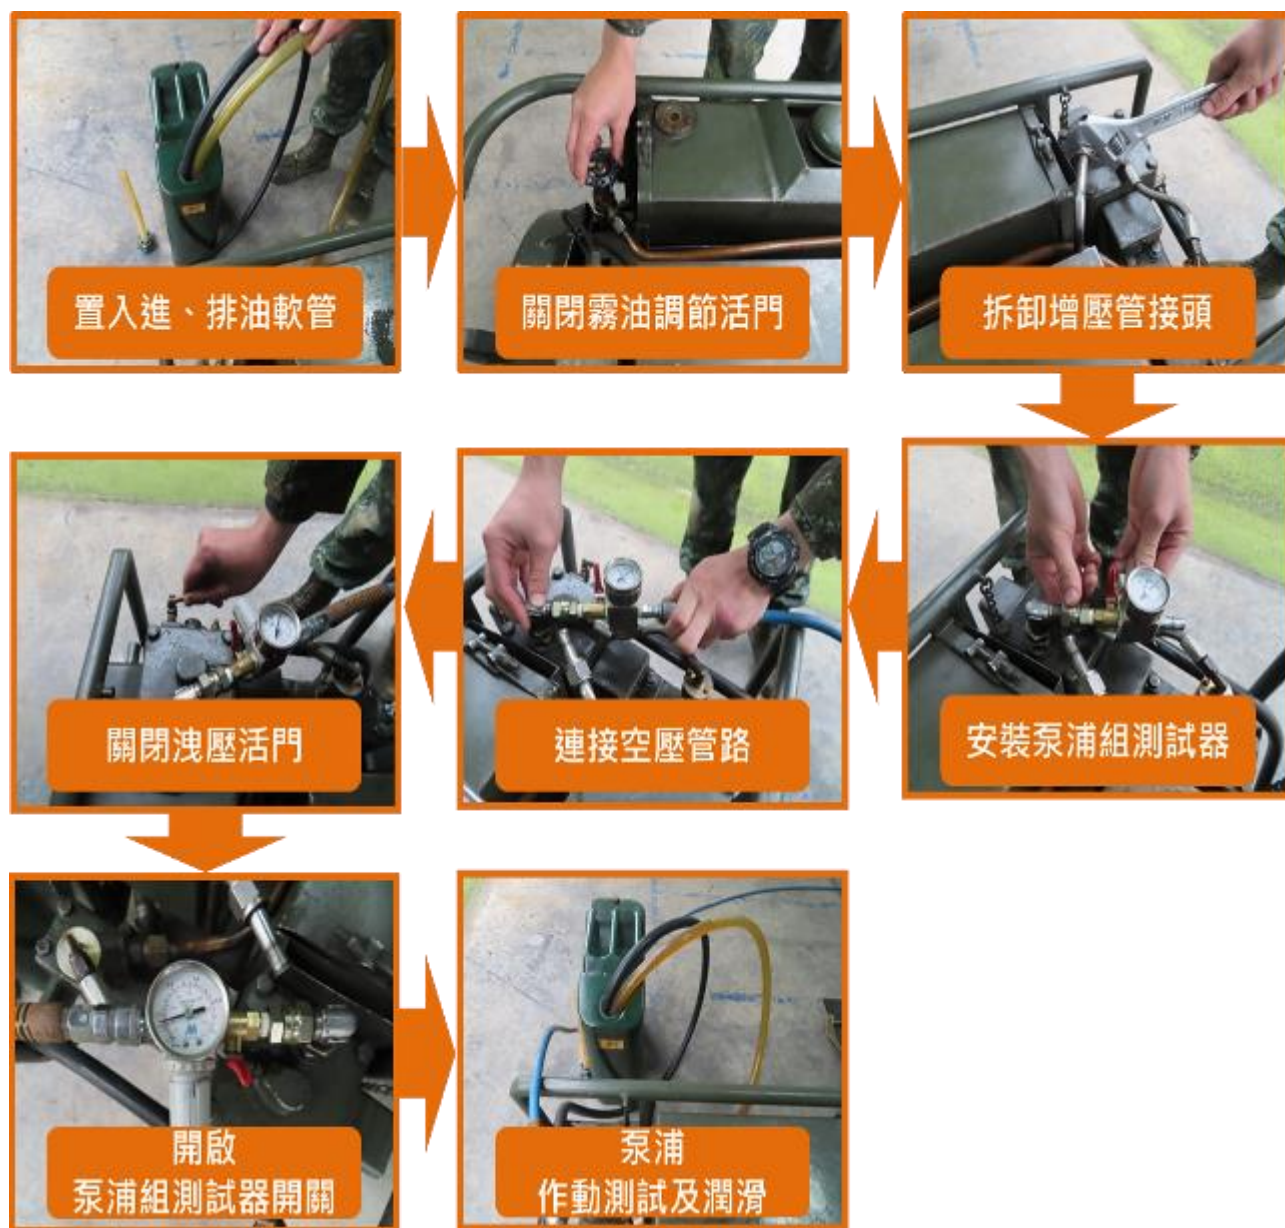
圖 22 泵浦組測試器-測試流程圖

將所研製的泵浦組測試器，結合裝備操作測試，泵浦組可實際運轉作動，並可正常抽送霧油及將霧油迴流至空氣馬達，達到內部潤滑之效果，其測試流程及情形，如圖 22。

所研製的泵浦組測試器，構造簡單、操作便利，且均為市售零件組裝所成，組件價格合計為新台幣 250 元。可有效解決裝備長時間未作動，因無法有效潤滑，導致泵浦組卡死或作動不良之問題，研改分析表，如表 2。

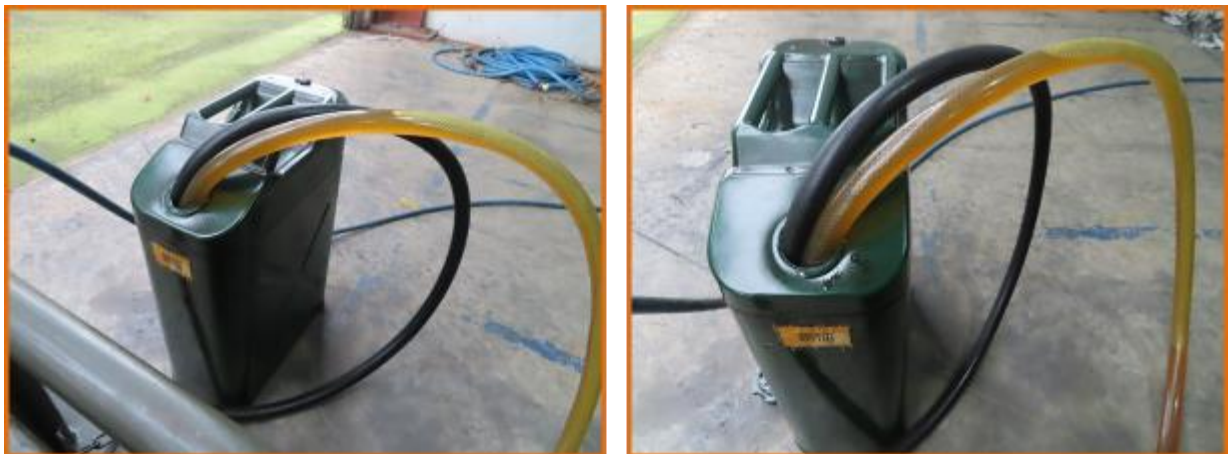
圖 23 霧油進油管路測試情形

將市售夾紗管及金屬過濾器，替換進油軟管及霧油濾清器，經實際操作驗證後，所替換之組件，可正常抽送油料及達到濾清過濾之效果，並可於操作過程中，清楚透視其油料抽送狀況，如圖 23。
