工兵與國家重大經濟建設-水庫清淤篇

王禹景中校

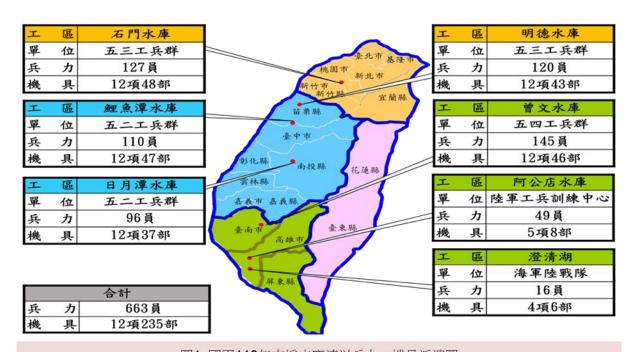
圖1 國軍110年支援水庫清淤兵力、機具派遣圖 資料來源:作者參考司令部110年8月向國防部提報「國軍協助水庫清淤任務成果報告」彙整。

(國軍 110 年支援水庫清淤兵力、機具派遣如圖 1)。

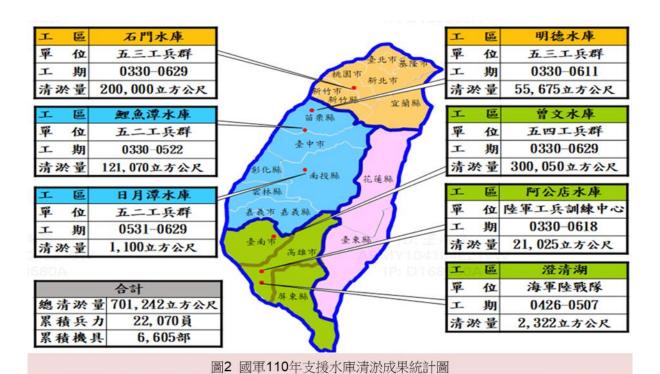
資料來源:作者參考司令部110年8月向國防部提報「國軍協助水庫清淤任務成果報告」彙整。

汛期前配合委辦單位清淤需 求,由第三、四、五作戰區分別 統籌規劃石門、鯉魚潭、日月 潭、明 德、曾 文、阿 公 店 及 澄 清 湖等7座水庫清淤任務(由各工 兵群及工兵訓練中心為主體編 組施工隊),運用「專案編組、裝 備集中、統一運用 」手段,採「營 帶連(施工隊)」, 充實必要作業 (含幕僚)人力編成,任務編組方 式,移駐清淤任務地區實施聯合 機械作業移地訓練,人員編組採 輪休假日不停工方式7,遂行水 庫清淤作業,以達「寓戰訓於防 災復育」之目標(國軍 110 年支 援水庫清淤成果統計如圖 2)。

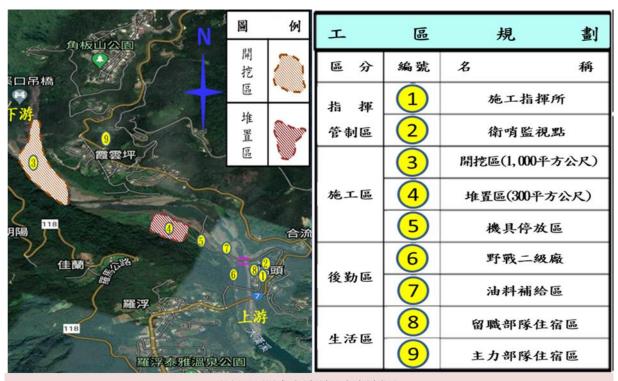
圖5 石門水庫清淤工程規劃圖 資料來源:作者參考第53工兵群110年3月向工兵處提報「石門水庫清淤任務規劃」資料彙整。

專案編組暨 542、584 旅工兵 連、龍潭聯保廠、三支部衛生連 等 單 位,區 分 兩 階 段 執 行,第 一 階段自 110年3月30日起至6 月 15 日止(78 天), 目標清除淤 砂量 15 萬立方公尺,第二階段 自 110 年 6 月 16 日起至 7 月 31 日止(46 天),目標清除淤砂 量 5 萬立方公尺,總清淤量 20 萬立方公尺,有效清除上游沖 刷之泥砂於羅浮橋段,防止水 庫集水區水質過濁,可正常供 水使用,清淤工程特規劃指揮 管制區、施工區、後勤及生活區 等 4 區 (如 圖 5)。

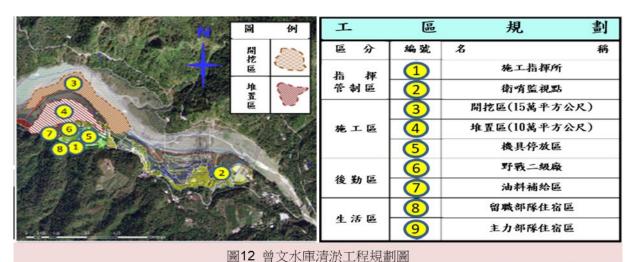
資料來源:作者參考第54工兵群110年3月向工兵處提報「曾文水庫清淤任務規劃」資料彙整。

開挖方式採梯田式,以下 游往上游、遠岸向我岸原則,依 挖土機數量及傾卸車型式,採 「立體雙層、多點開挖」方式實施清淤,每一處開挖點配置 1 部挖土機及 2 部傾卸車作業編組,增加作業點開挖面積及裝載車次;人員休假採二梯次制,一組人員休假,另一組人員休假,另一人員休假,每組以施工 7 日休假 5 日方式實施,有效穩定每日清淤量,快速達到清淤目標,曾制區、推工程特規劃指揮管制區、施工區、後勤及生活區等 4 區(如圖 12)。

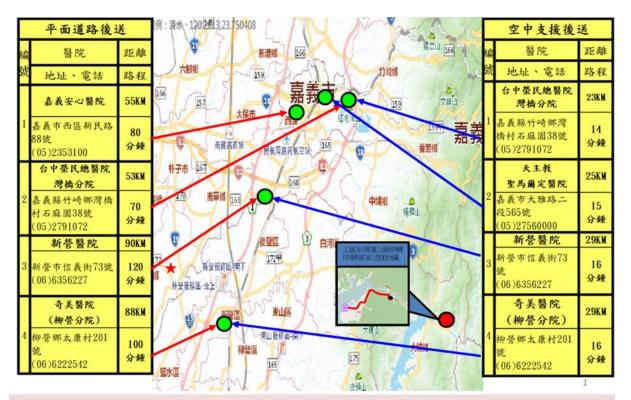
圖13 醫療後送規劃圖

資料來源:作者參考第54工兵群110年3月向工兵處提報「曾文水庫清淤任務規劃」資料彙整。

後送時間縮短至 14 分鐘,以完善醫療後送作業(如圖 13),同時作業全般規劃均落實曾文水庫清淤紀實作業,以利後續兵科教育、部隊訓練、基地測考參據(空照如圖 14)。

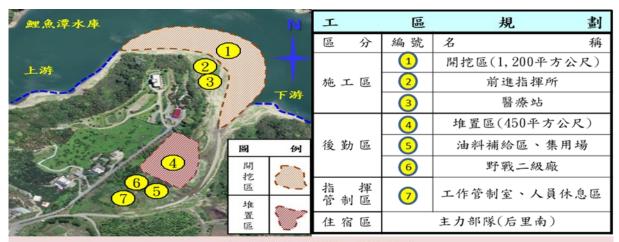
圖19 鯉魚潭水庫清淤工程規劃圖

資料來源:作者參考第52工兵群110年3月向工兵處提報「鯉魚潭水庫清淤任務規劃」資料彙整。

中校)納編台中聯保廠、台中油料分庫、五支部衛生營、第 234及 586旅工兵連等單位,運用「專案編組、裝備集中、統一運用」手段,採「營帶連(施工隊)」任務編組方式,移駐清淤任務地區,鯉魚潭水庫清淤工程特規劃指揮管制區、施工區、後勤區及生活區等 4區(如圖 19)。

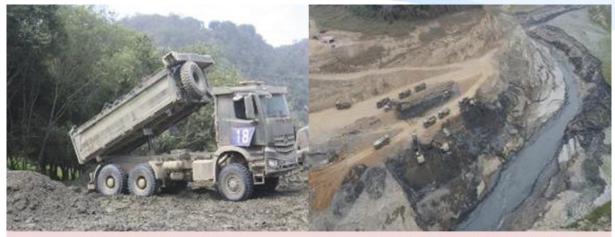
圖20 傾卸車倒土於邊坡以護坡 圖21 鯉魚潭水庫清淤空照圖 資料來源:第52工兵群,《鯉魚潭暨日月潭水庫清淤工程施工紀實》(臺中市:第52工兵群,西元 2021年), 頁127、130。

運用工兵機械聯合作業實施水庫清淤作業,以「清淤土石不外運」(如圖 20)、強化集水區「河道疏濬、整地護坡」為原則,人員採三梯次輪休方式(做 8 休4),假日持續施工,以達到清淤最大量目標,於 110 年 3 月 30日起至 5 月 22 日止,目標清淤量 12 萬 1 千立方公尺 14,鯉魚潭水庫清淤空照如圖 21。

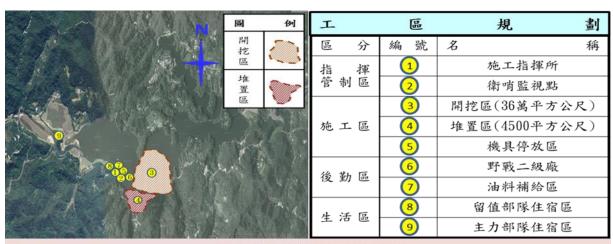
圖22 明德水庫清淤工程規劃圖

資料來源:作者參考第53工兵群110年3月向工兵處提報「明德水庫清淤任務規劃」資料彙整。

269 旅工兵連、龍潭聯保廠、三 支部衛生連等單位,區分兩階 段執行,第一階段自 110 年 3 月 30 日起至 6 月 15 日止(78 **國 58** 年竣工, 起初水庫為單目 天), 目標清除淤砂量 **7** 萬立方 公尺,第二階段由 110 年 6 月 16 日至 7 月 31 日止(46 天), 目標清除淤砂量 3 萬立方公 尺,總清淤量10萬立方公尺, 為達成上述目的,施工單位對 明德水庫清淤工程特規劃指揮 管制區、施工區、後勤區及生活 區等 4 區(如圖 22)。

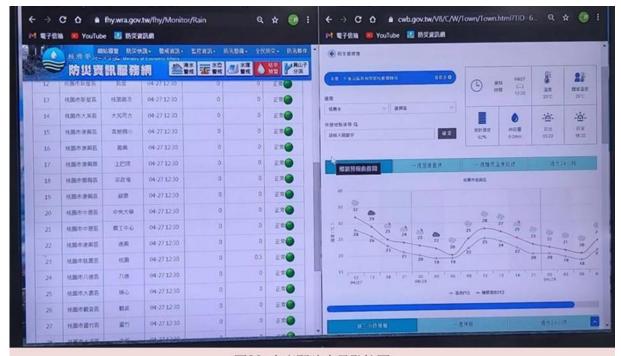
圖23 水庫即時水量監控圖

資料來源:作者參考第53工兵群110年3月向工兵處提報「明德水庫清淤任務規劃」資料彙整。

作業期間施工部隊於上游 地區,派遣警戒人員及結合數 位監控系統,密切關注河面有無 巨大漂流木與即時水量(水庫即 時水量監控如圖 23),以爭取施 工機具撤離時間;因 110 年 5 月 30 日豪雨及 6 月 4 日彩雲颱風 之雨量挹注明德水庫,6月9日 水位達 56.61 公尺,水位已高於 國軍及第二河川局開挖區工程 (國軍 51.5 公尺、第二河川局 52 公尺), 導致工區淹沒, 短期間 無法繼續施工,考量河川局汛 期防汛及國軍戰備演訓任務需 求, 遂提前於6月29、30日完 工歸建扳部。

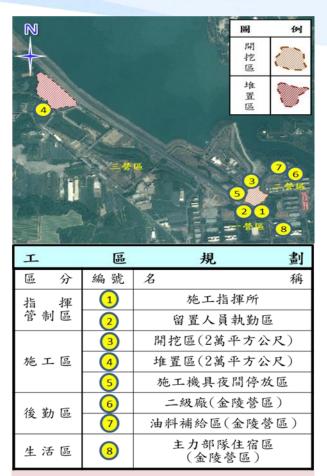
圖25 阿公店水庫清淤工程規劃圖 資料來源:作者參考工訓中心110年3月向工兵處 提報「阿公店水庫清淤任務規劃」資料彙整。

阿公店水庫清淤工程,以 陸軍工兵訓練中心教勤營(營 長田蒼憲中校)為主體,採「專 案編組、裝備集中、統一運用」 之方式,阿公店水庫清淤工程 規劃指揮管制區、施工區、後勤 區及生活區等 4 區(如圖 25), 置重點於達成「作業安全」及 「零危安」之目標,工程規劃於 民國 110 年 3 月 30 日至 6 月 18日實施,期間揚塵嚴重,故 施工便道設置鋼板及高壓霧狀 水槍降低揚塵(如圖 26),並採 視訊監工即時掌握現地狀況,空 拍機拍攝不同時期照片估算挖方 量體等作為,達成總清淤量2萬 1 千立方公尺之目標 15, 阿公店 水庫清淤完工全景如圖 27。

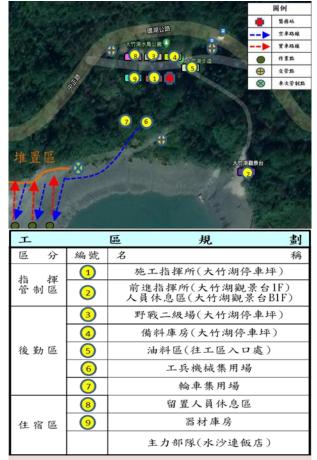
圖28 日月潭水庫清淤規劃遠景圖 資料來源:作者參考第52工兵群5月26日向陸軍 司令部提報日月潭水庫清淤規劃資料彙整。

日月潭水庫清淤工程位於 大竹湖,施工專案編組及施作 工法均同鯉魚潭清淤工程,該 編組完成鯉魚潭水庫清淤任務 後轉移,工期由民國 110 年 5 月 31 日起至 6 月 29 日止,總 清淤量 1,100 立方公尺,日月潭水庫清淤規劃指揮管制區、施工區、後勤區及生活區等 4區遠景(如圖 28)及近景(如圖29),日月潭水庫清淤全景(如圖30)。

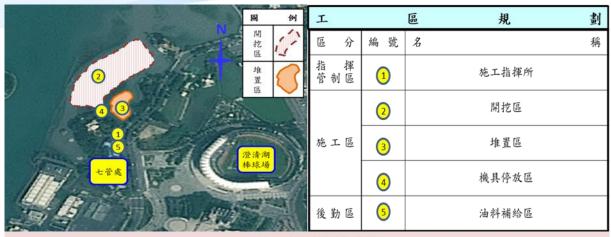
圖31 澄清湖清淤規劃圖

資料來源:作者參考海軍陸戰隊110年4月20日向國防部提報澄清湖清淤規劃資料彙整。

澄清湖清淤工程,由海軍 陸戰隊戰鬥支援大隊(時任副 大隊長森中山中校)納編陸戰 第99旅工兵連為主體,採「營 帶連(施工隊)」任務編組方式, 於民國 110年4月26日起至5 月7日止,總清淤量2,322立 方公尺,澄清湖清淤量2,322立 管制區、施工區及後勤區等3 區(如圖 31),住宿於澄清湖會 館,澄清湖清淤全景(如圖 32)。

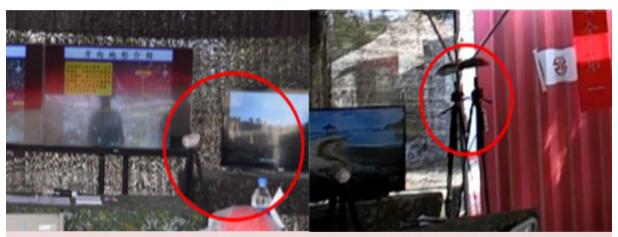
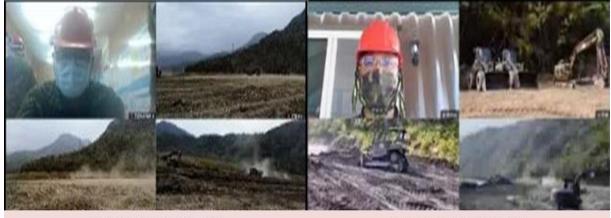
圖35 各指揮所即時監控畫面圖

阿公店水庫清淤即時影像

阿公店水庫監控手機防曬裝置

曾文水庫清淤即時影像

石門水庫清淤即時影像

資料來源:作者蒐整110年阿公店水庫、曾文水庫及石門水庫清淤工程施工紀實。

器材先期架設,俟系統建置運 轉順暢後,再行交接由教勤營 營部連通信班檢討適員負責系 統架設。其中,使用器材包含, 救災手機4台(開挖區2台、堆 置區 1 台、投射指揮所螢幕 1 台,並加掛抗日曬裝置)、電視 螢幕(投射螢幕用)、監視器(拍 攝電視螢幕記錄工區開挖及堆 置)、監視器主機(儲存施工影像 即時紀錄),透過救災手機將作 業情形即時回傳指揮所投放於 顯示器,使指揮官可以即時掌 握現況,並以警監系統將即時 影像同步存錄,各指揮所即時 監控書面(如圖 35)。
