## 電動泵浦連桿式砲身運動保養工具先導研發成果

### 提要

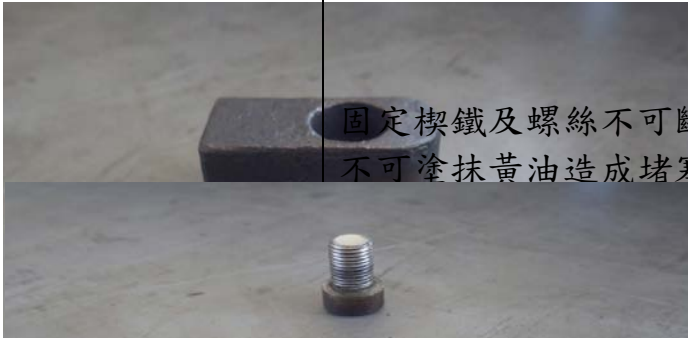
| 名 | 稱 | 圖 | 示 | 檢查方式及標準 |
|---|---|---|---|---|
| | 固定楔鐵及螺栓 | | | 固定楔鐵及螺絲不可斷裂或滑牙，排氣孔不可塗抹黃油造成堵塞，底部排放螺栓射 |

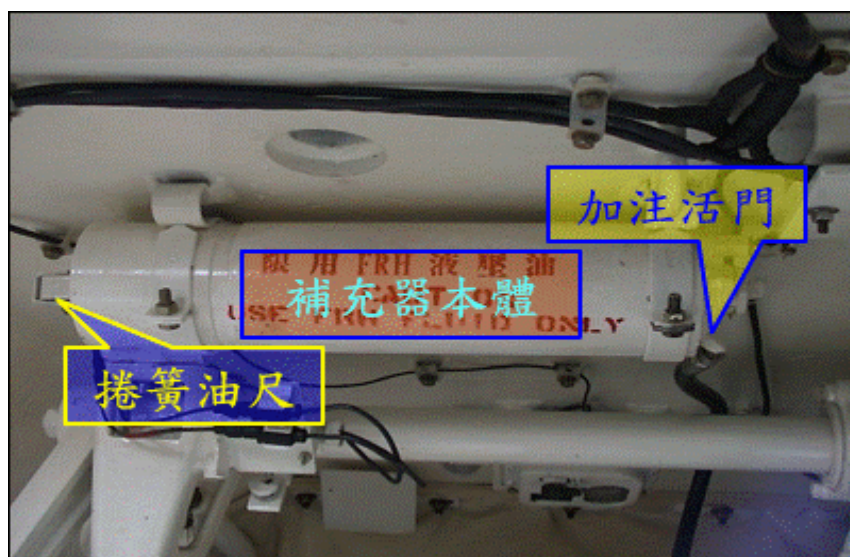
圖 3-制退機補充器

補充器本體為長圓筒形構造，橫置於聯合砲架上方，外部前蓋裝設液壓油加注活門，尾端則為觸檢捲簧式油尺，內部由液壓油貯存槽、捲簧活塞及簧式油尺，因液體具不可壓縮性，捲簧活塞隨液壓槽油量多寡，產生前後移動並牽動捲簧油尺，顯示補充器油量狀況，(如圖 3)。

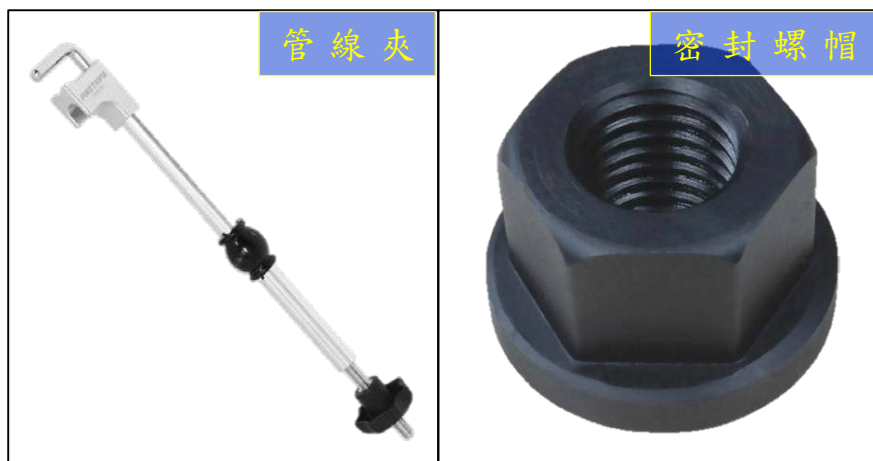
圖 5-管線夾及密封螺帽

現行以 M3 泵浦實施砲身運動保養勤務，存在泵浦老舊(1960 年代產品)程序繁瑣，耗時冗長，砲塔室內空間狹小，機工具操作不便及體力負荷較大等問題，另因操作者要經常須反覆拆、裝油管填充液壓油，過程中容易使 FRH 液壓油外漏，若不甚吸入呼吸道或噴濺進入眼睛將傷害保養人員，須立即送醫；然未獲新式砲身運動保養工具與工法之前，就避免反覆拆卸油管部分，可使用管線夾及同尺寸密封螺帽-附墊圈，(如圖 5)，拆卸補充器與制退復進連結液壓油管，先行封閉油管，完成保養可省去補充器再加油工項。

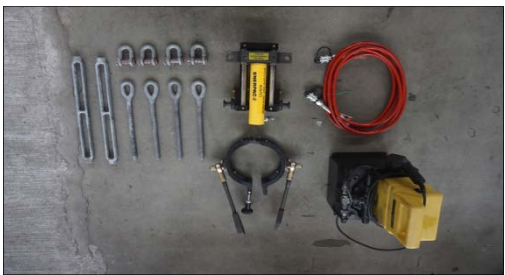
| 名 稱 | 圖 示 | 組成及功能 |
|---|---|---|
| 系統組件 | | 區分為電動液壓泵浦、液壓伸縮缸、砲管夾箍及連動鋼條、牽引調整鋼條、D 型扣環及液壓油管等 6 項。 |

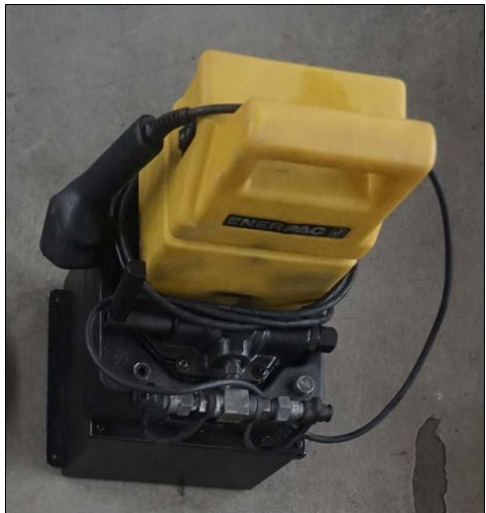
| 名 稱 | 圖 示 | 組成及功能 |
|---|---|---|
| 電動液壓泵浦 | | <p>1.組成：<br/>計有電源開關、控制握把、洩壓閥操作桿、油管快拆接頭、液壓油加注孔與電源插座等 6 項。</p> <p>2.功用：<br/>為輸出液壓油。</p> |

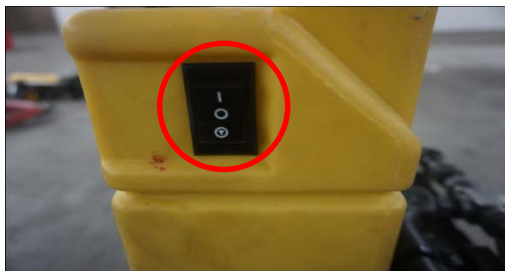
| 電動液壓泵浦 | 電源開關 | | 電動液壓泵浦電源開關。 |

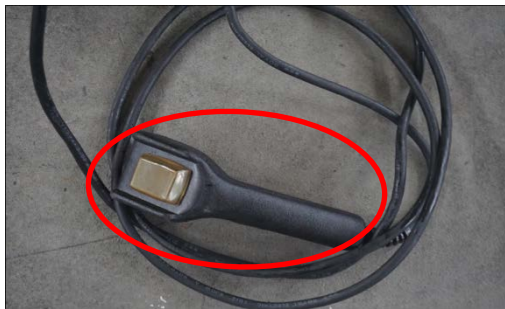
| | 控制握把 | | 電動液壓泵液壓油開關。 |

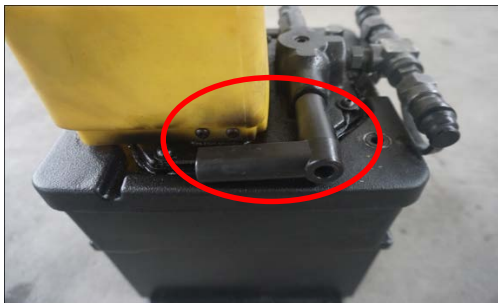
| | 洩壓閥操作桿 | | 液壓油加、洩壓閥開關，加壓液壓油注入伸縮作動缸及葉放液壓油回流至電動液壓泵浦內部儲存。 |

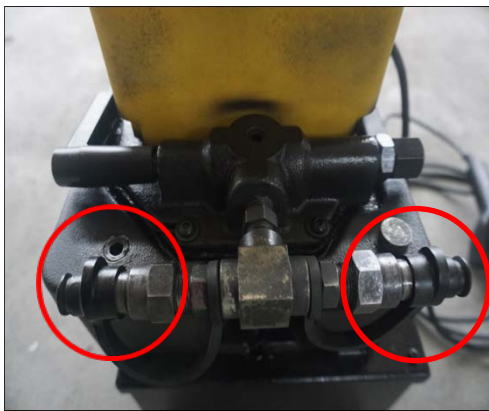
| | 油管快拆接頭 | | 快速拆卸接頭，連接液壓油軟管。 |

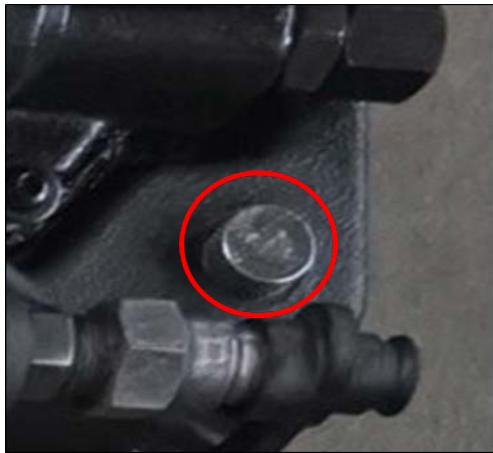
| | 液壓油加注孔 | | 液壓油加注口，使用前取下封口螺絲，以漏斗盛接液壓油便於注入電動液壓泵浦。 |

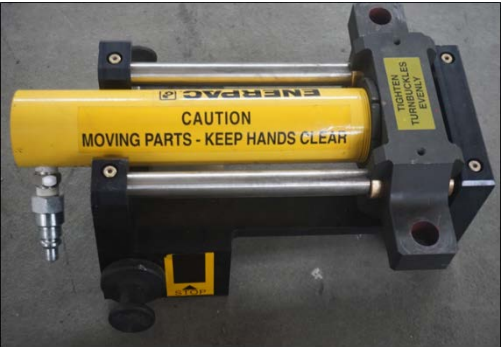
| 液壓伸縮缸 | | | 驅動砲身運動制退與復進主要組件。 |

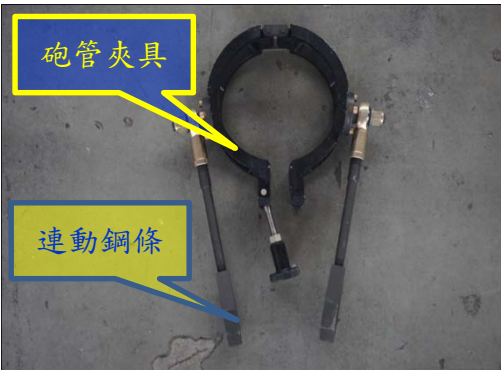
| 砲管夾箍及連動鋼條 | | | 將液壓伸縮缸固定於砲膛排煙室上方，並以連動鋼條結合，漸具固定與伸縮關節雙重功能。 |

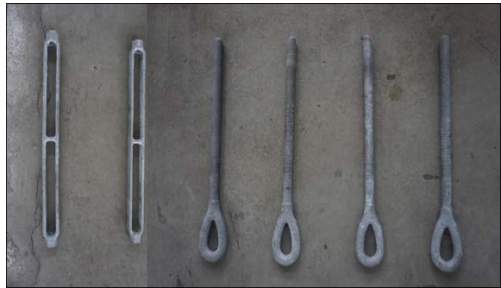
| 牽引調整鋼條 | | | 調整張力至適當緊度，透過 D 型環連接砲盾探照燈三角架與液壓伸縮缸，同步牽砲身動制退機作動。 |

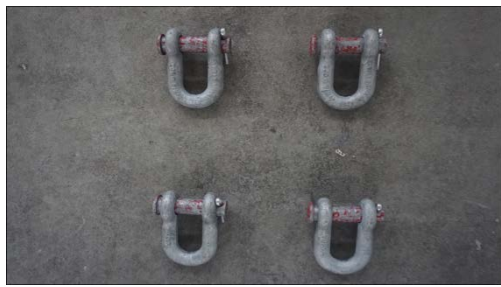
| D 型環 | | | 同上，搭配牽引調整鋼條，連結砲盾探照燈三角架及液壓伸縮缸。 |

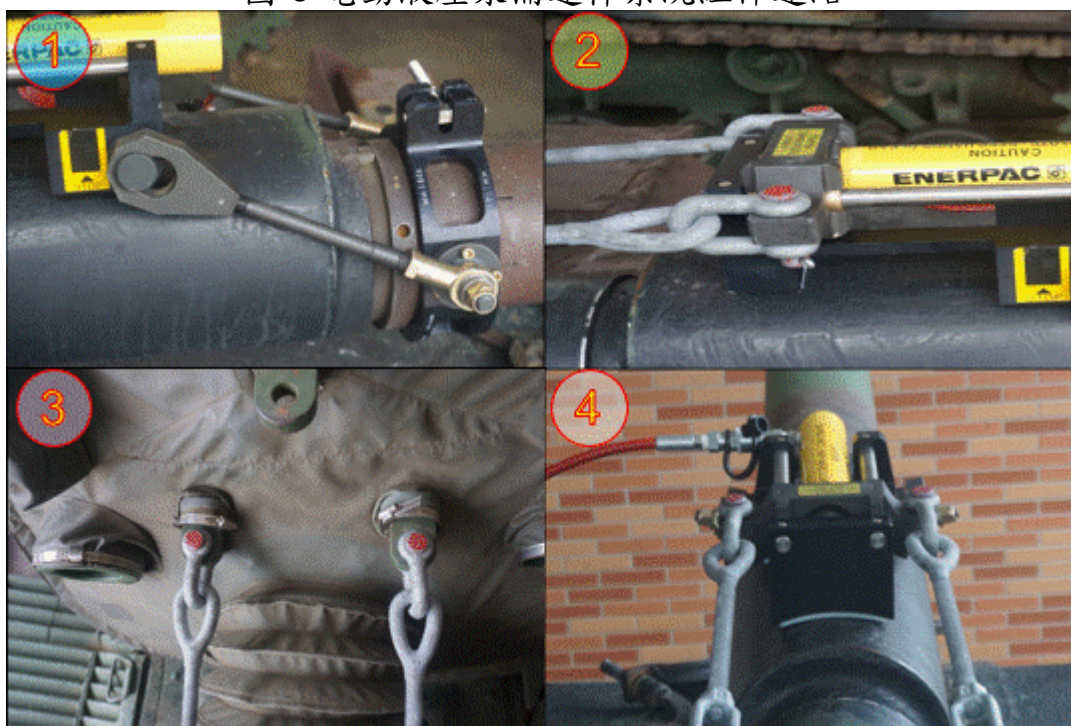
圖 6-電動液壓泵浦連桿系統組件連結

- 1.將砲管夾箍固定於前均溫襯套末端拆卸環凸沿，並與液壓伸縮缸完成連接桿結合-①。
- 2.將 D 型環及牽引調整鋼條與作動缸總成結合-②。
- 3.將牽引調整鋼條及 D 型環與探照燈架結合-③。
- 4.電動液壓泵浦整備
  - (1)洩壓閥操作桿置於開啟，並取下電動幫浦總成封口螺絲，完成液壓油加注後，將封口螺絲緊定。
  - (2)將液壓油管接頭一端，連接至電動液壓泵浦快拆接座。
  - (3)電源接座接上市電 110 或 220 伏特(視保養場地可獲電源)。
  - (4)開啟電動液壓幫浦電源，使用握把控制液壓油流量，先排除管內空氣，按壓握把至液壓油從油管末端流出(注意盛接，避免噴濺於地面，液壓油使用礦物油或 DOT 系列，不得使用 FRH)，放鬆握把開關。
  - (5)將另一端液壓油管接頭，連接至液壓伸縮缸快拆接座-④。

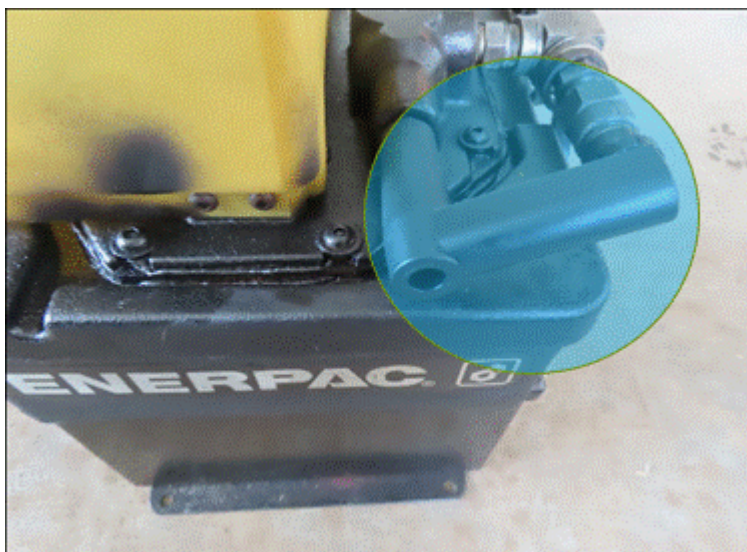
圖 7-洩壓閥位於關閉位置

控制液壓油加注(開啟-扳至 9 點鐘位置)及釋放回流(關閉-扳至 2 點鐘位置), 加注前扳至關閉位置, (如圖 7)。
