# CM11、M60A3 戰車「空氣濾清器及進氣軟管」保養要領

中校教官 李政剛

## 提要

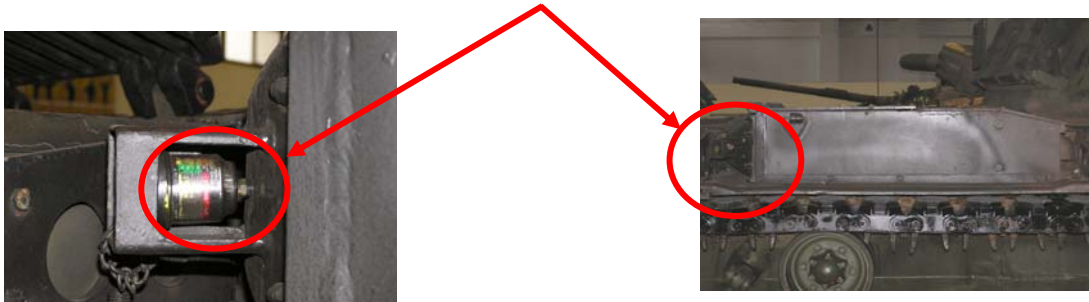
- (2) 空氣濾清器阻塞指示器（如附圖一）如讀數顯示 30psi（含）以上時，應由二級履保人員以小於 100 psi 之壓縮空氣與大約 1/8 吋之噴嘴開口實施清潔。吹時應由空氣濾清器心子內部向外行之（如附圖二），噴嘴最少應距離空氣濾清器心子 1 吋以外。

圖一~空氣濾清器阻塞指示器

- (1) 於引擎發動時檢查左右兩側空氣濾清器灰塵阻塞指示器讀數，如讀數顯示 25psi 時，則使用 9/16 吋扳手拆下空氣濾清器蓋螺絲，取出空氣濾清器心子，利用手掌輕輕拍打方式實施緊急清潔。

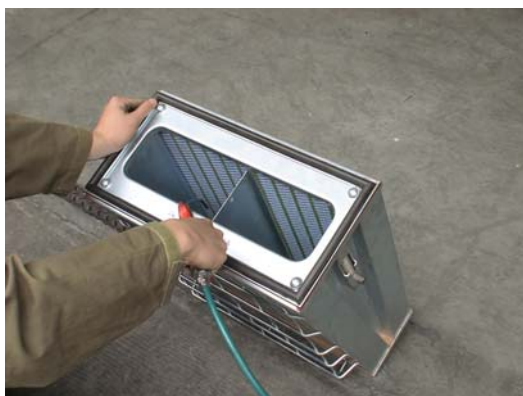
圖二~使用壓縮空氣由內部向外清潔空氣濾清器心子

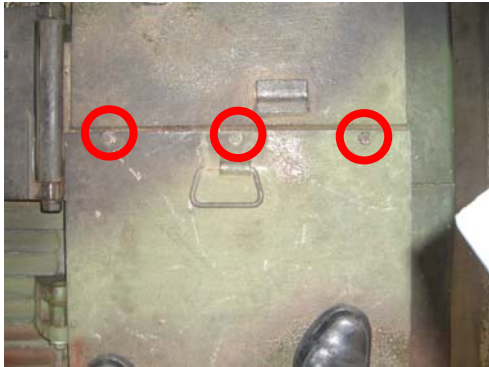
- (1) 檢查空氣濾清器門蓋三只固定螺絲 (如附圖三) 不可鬆動、損壞或遺失；空氣濾清器門蓋橡膠封墊不可變硬、損壞或遺失。以避免空氣濾清器門蓋未密合 (如附圖四) 造成水分藉由空氣濾清器進入引擎汽缸中，造成引擎汽缸鏽蝕或機油變質。

圖三~空氣濾清器門蓋固定螺絲 3 只

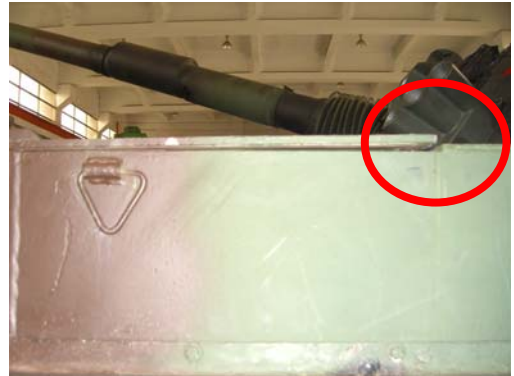
圖四~空氣濾清器門蓋未密合

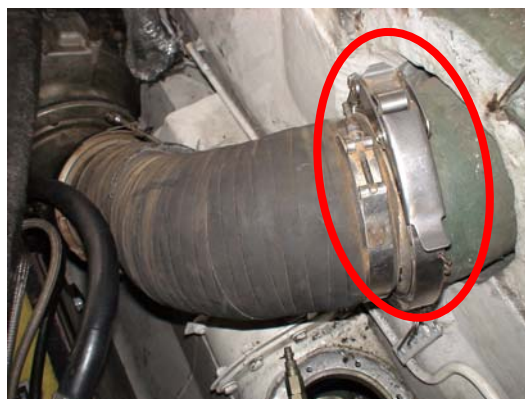
- (2) 空氣濾清器進出氣軟管夾箍應確實安裝 (如附圖五)，以避免塵土未經空氣濾清器心子過濾直接進入汽缸中，造成引擎汽缸壁磨損或引擎破缸。

圖五~空氣濾清器進出氣軟管夾箍安裝確實

- （二）空氣濾清器進出氣軟管夾箍未緊定或軟管破損，塵土進入汽

缸中，致引擎汽缸壁磨損或引擎破缸，影響車輛性能。

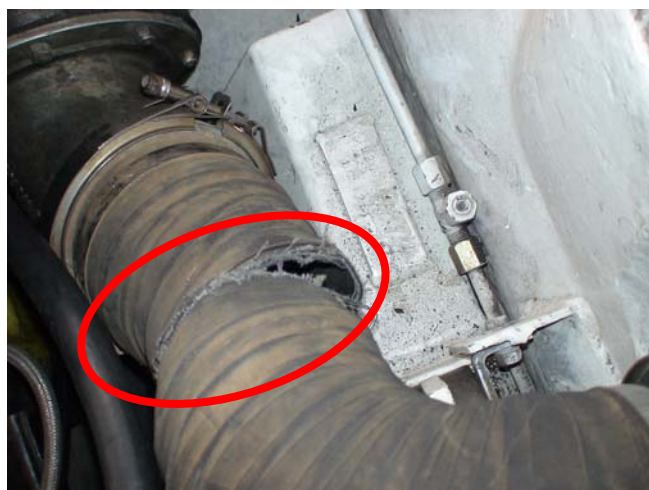
- (3) 檢查空氣濾清器進出氣軟管，若破損 (如附圖六) 應申請堪用進出氣軟管實施更換，申請料號：4720-00-678-4700 (進氣)、4720-01-121-1542 (出氣)。

圖六~空氣濾清器進出氣軟管破損應實施更換

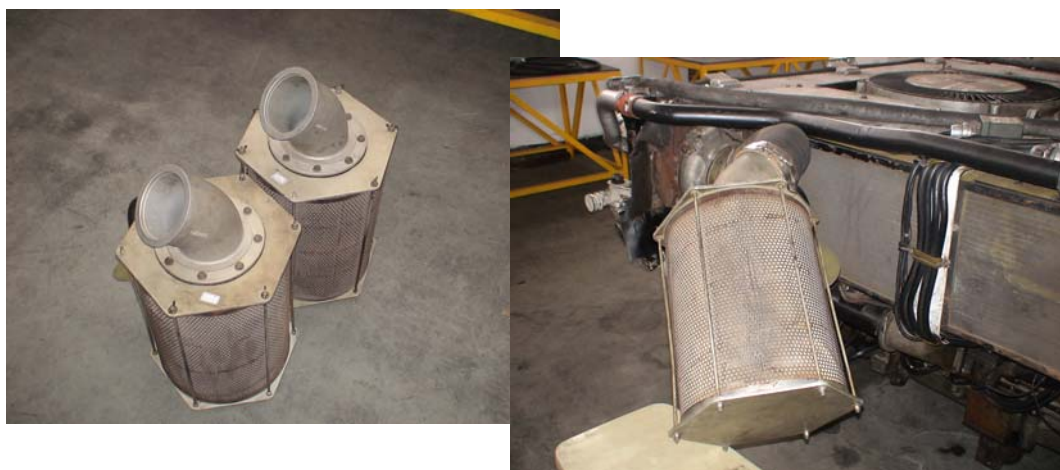
- (4) 實施車外測試時，應確實安裝車外用空氣濾清器過濾空氣（如附圖七），以避免塵土未經空氣濾清器心子過濾直接進入汽缸中，造成引擎汽缸壁磨損。

圖七~車外測試時，應安裝車外用空氣濾清器

- (三) 實施車外測試時，未安裝車外用空氣濾清器過濾空氣，使得塵土進入汽缸中，造成引擎汽缸壁磨損。
