土耳其豹 2 戰車傷亡慘重！到底是哪裡出了問題？

豹 2A4 戰車先天的設計缺陷

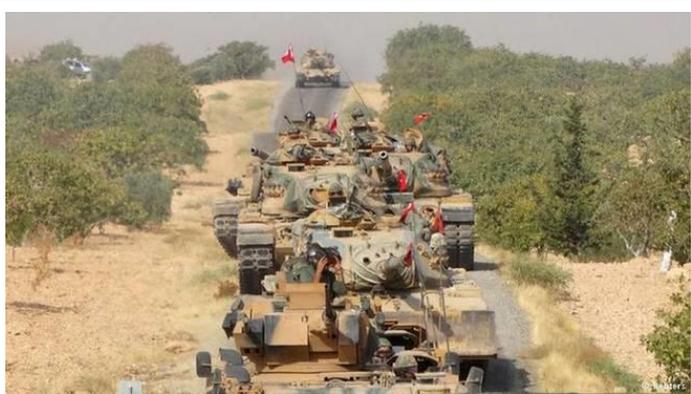
土耳其陸軍 M60T 戰車縱隊

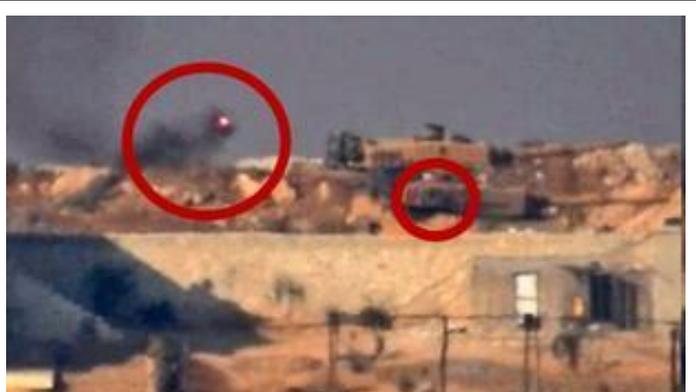
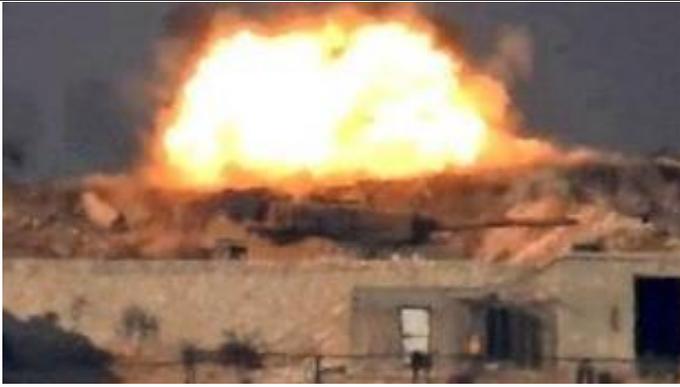
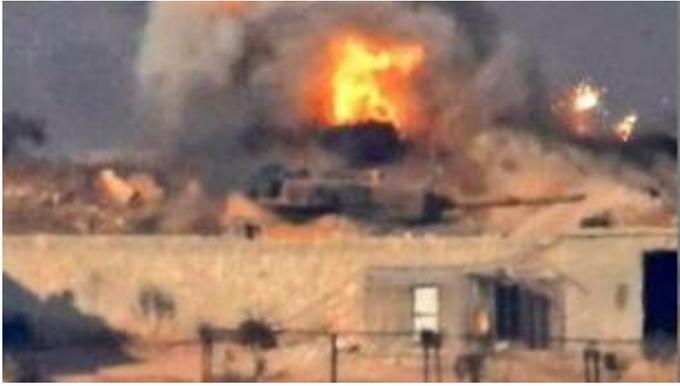
2 月 3 日，兩輛土軍所屬的豹 2A4 戰車在靜止狀態時，遭到反裝甲飛彈擊毀。一名庫德族武裝女兵使用俄製 9K111 反裝甲飛彈，從 2500 公尺左右的距離向豹 2A4 戰車射擊，並準確命中戰車砲塔，引爆了砲塔彈藥艙，令人跌破眼鏡。

俄國軍事專家認為，豹 2A4 戰車設計上有致命的弱點，就是它的彈藥艙兩側裝甲防護比較薄弱，若遭擊中後很容易造成殉爆。

土軍豹 2A4 戰車遭到反裝甲武器命中的連續畫面
(資料來源：<https://kknews.cc/military/zm8z6p.p.html#.WqkoIw6MXZM.lineme>)

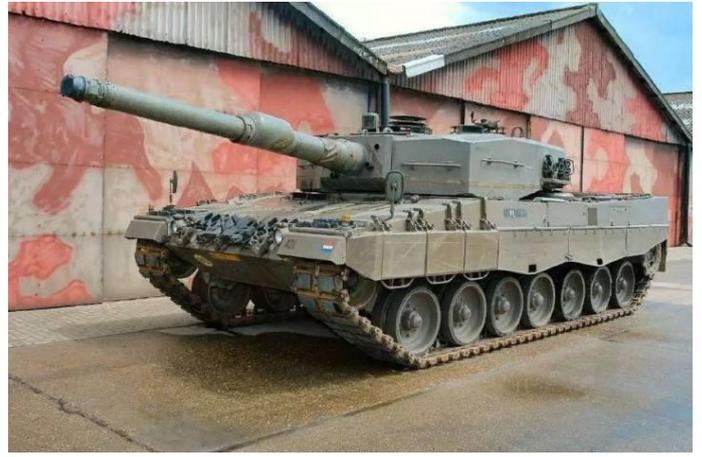
豹 2 式戰車設計始於二戰戰後 1960 年代末期，西德與美國共同進行的「MBT-70/KPZ70」新式主力戰車研發計畫。迄 1970 年，該計畫因無法達到兩國軍方的要求宣告失敗，德美兩國各自分頭進行，美國的研發成果就是大名鼎鼎的 M1「艾布蘭」戰車，德國所研發出的就是豹 2 式主力戰車。豹 2 的主要特點在於安裝北約制式 120 公厘滑膛砲、1500 匹馬力的 MB-873Ka-501 柴油引擎，追求強大的火力、機動性和可靠性，但其裝甲防護力卻略顯不足，相較於英國「挑戰者-2 型」戰車、以及美國的 M1「艾布蘭」戰車所配備的「查布漢」(Chobham)複合式裝甲，豹 2A4 戰車的裝甲材質主要部份還是高強度均質鋼板裝甲，且砲塔仍然採用傳統的垂直造型，防護效果似乎略遜一籌。

豹 2A4 戰車側視圖
