「水溪靶場綜合大樓新建統包工程」

施工階段生態檢核工作報告（1/2）

委託單位：空軍第四戰術戰鬥機聯隊

執行單位：翱翔生態工作室

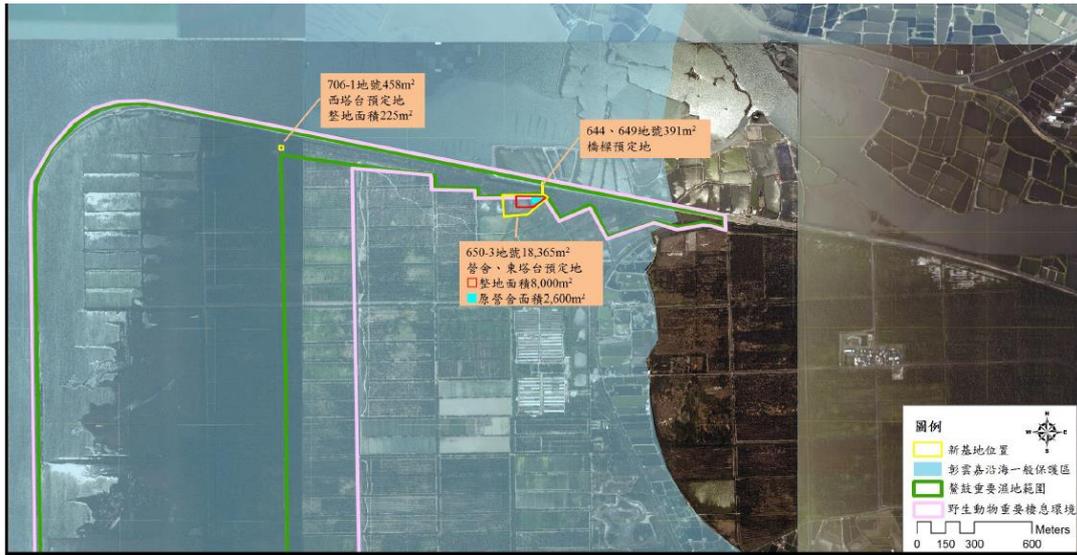
圖1.1-1 工區與法定保護區相對位置

本區611、649與706-1地號位於內政部公告之「鰲鼓重要濕地(國家級)」以及「嘉義縣鰲鼓野生動物重要棲息環境」內，已經依照「開飛行為應實施環境影響評估細目及範圍認定標準」，於107年環境影響評估審查通過。650-3地號土地位於「鰲鼓重要濕地(國家級)」以及「嘉義縣鰲鼓野生動物重要棲息環境」範圍外，但亦緊鄰這兩個保護留區。基地相對位置及相關保護留區疊圖請參考圖1.2-1。

圖取自水溪靶場營舍規劃環境影響說明書（修訂本）（2018）

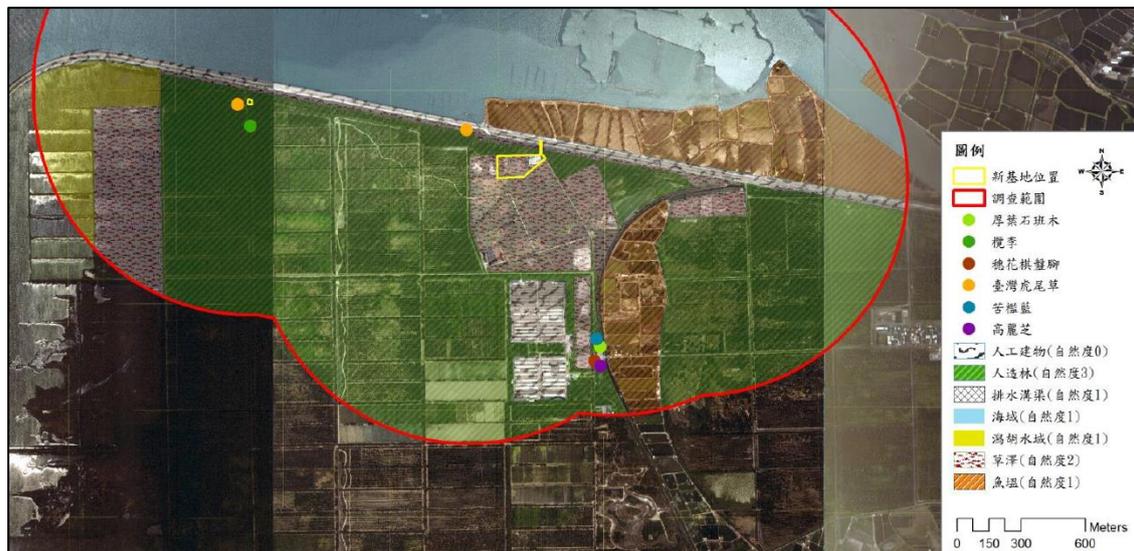
圖1.1-2 工區與受脅植物紀錄之相對位置

根據水溪靶場營舍規劃環境影響說明書（修訂本）（2018）調查資料，工程區域周邊地景主要為人造林以及草澤。本區紀錄受脅植物有：瀕臨絕滅（EN）的苦檻藍與易受害（VU）的穗花棋盤腳，還有接近威脅物種（NT）：欖李、厚葉石斑木、台灣虎尾草與高麗芝等4種。6種受脅植物當中，僅有台灣虎尾草確定為不是人為種植的植栽。屬於濱海植物的欖李以及穗花棋盤腳則有部分機會是自然生長之植物。

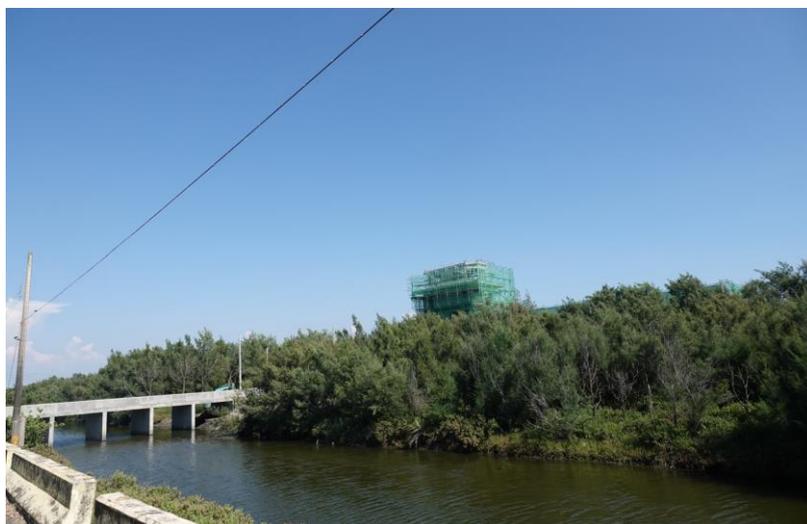
生態人員於施工階段現勘，記錄棲地植被類性，確認工程影響範圍周邊地景為**木麻黃人造林**為主要棲地類型，橋樑區則為草澤潮溝濕地(圖1.2-2)。因有文獻中防汛道路有台灣虎尾草紀錄，生態人員檢視工區內生長的草本植物，工區內並沒有發現台灣虎尾草。僅在西塔台工區外，北堤防汛道路旁，有發現植株，判斷並非屬工程會直接影響範圍。

a. 營舍及橋樑工區以木麻黃人造林為主

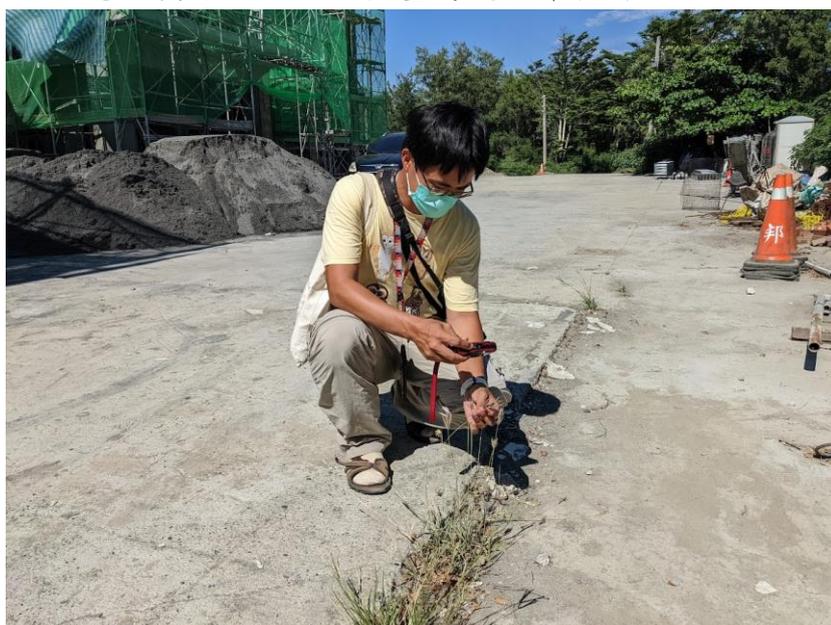
b. 生態人員確認工區內無臺灣虎尾草植株

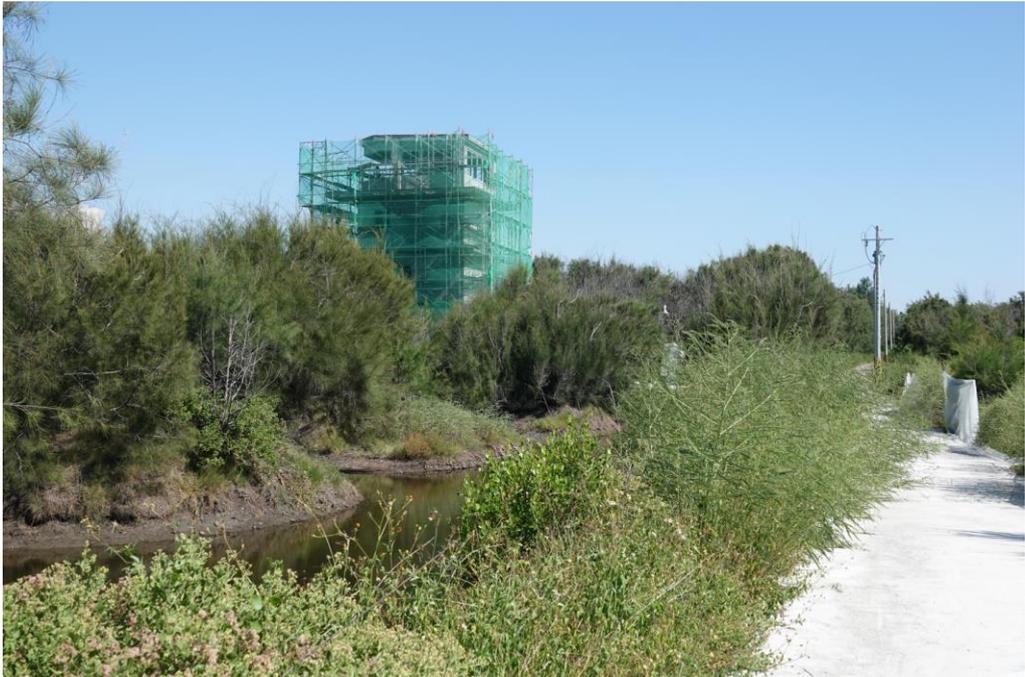
c. 西塔台環境以木麻黃人造林為主

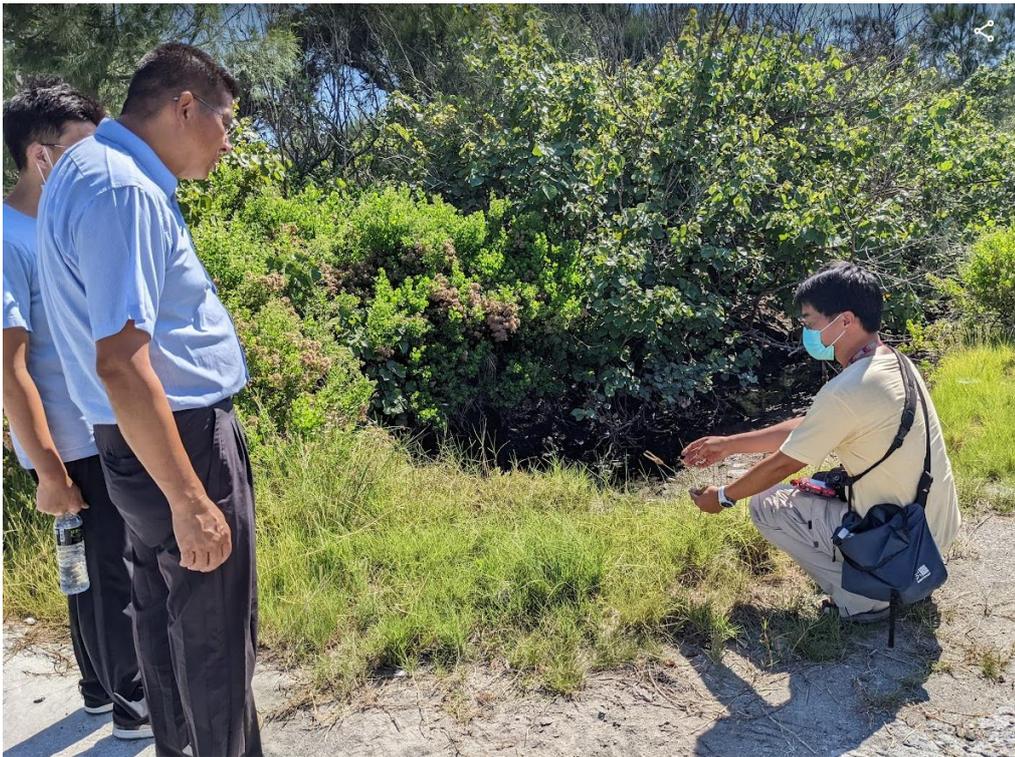
d. 西塔台工區外之防汛道路有臺灣虎尾草生長

生態議題	影響評估	策略	影響評估
維護濕地冬候鳥生態	大規模整地可能使候鳥趨避	迴避	大規模整地時間，迴避冬候鳥季(11月-3月)
	夜間施工造成的光害及噪音可能造成動物行為及生態改變	迴避	避免夜間施工，減少噪音振動干擾
	工人活動可能捕捉侵擾野生動物	減輕	禁止騷擾動物，納入教育訓練及設立告示
稀有植物保護	受脅植物保護，避免減損	迴避	施工動線迴避堤防道路旁虎尾草紀錄區域。
自然棲地與植生保護	自然棲地及大樹保護，維護鳥類、猛禽棲息空間	縮小	材料堆置場限制在營舍工區旁，盡量縮小工程影響範圍
	抑制揚塵，避免塵土覆蓋影響植物光合作用	減輕	加強材料土砂覆蓋及路面灑水維護
	植生補償，避免外來種入侵風險，並提供植生防風遮蔭功能	補償	栽植原生種植物如黃堇，妥善養護

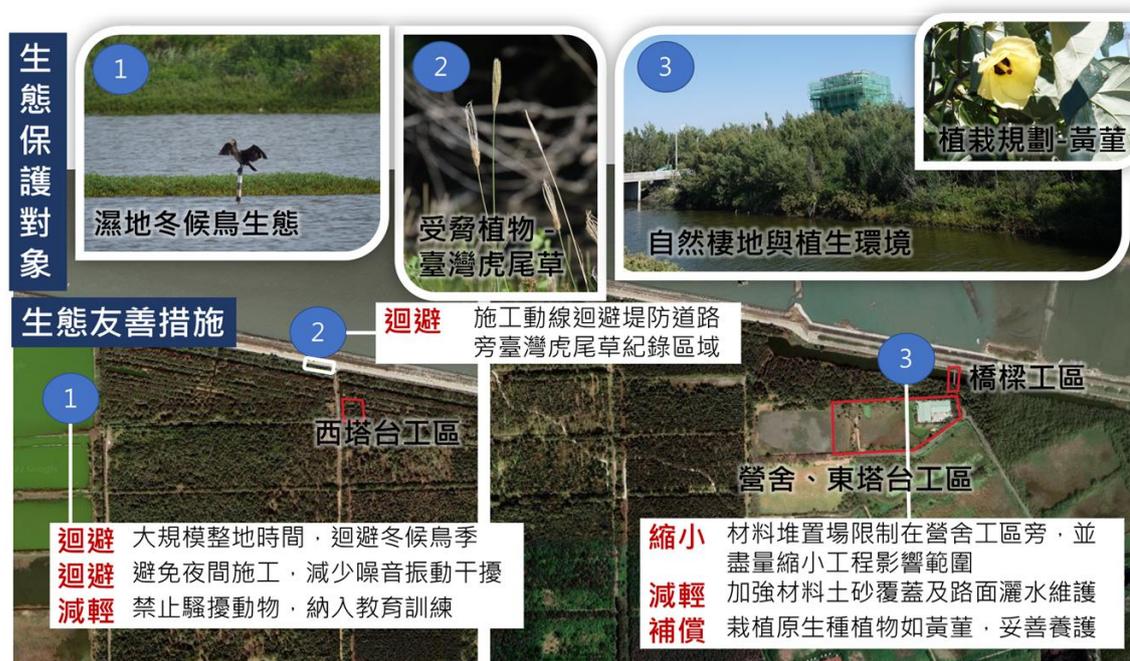
圖 1.4-1 生態關注區域圖

參考水溪靶場營舍規劃環境影響說明書（修訂本）（2018）之生態保護對策建議，配合現勘結果，研擬本工程主要生態保護對象有濕地冬候鳥、稀有植物、自然棲地保護等，對應之生態保育措施項目共7項，含迴避3項、縮小1項、減輕2項、補償1項，生態關注區域圖如圖 1.3-1，措施彙整如下表 1.3-1。
