# 國籍航空公司首例空中接近事件之研析

空軍中校 蔡金倉

本研究在針對國籍航空公司首例空中接近事件，以遠東航空公司(Far Eastern Air Transport, 編號EF306班機)與泰國航空公司(Thai Airways International Public Company Limited, 編號TG659班機)，於韓國「仁川飛航情報

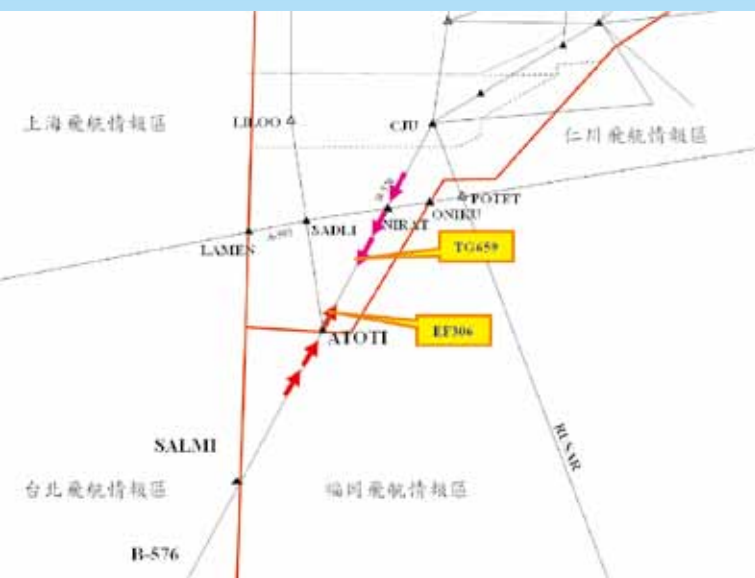
圖1 EF306與TG659發生地示意圖

區」(Incheon Flight Information Region)濟州島南方約99浬，處高度34,000呎發生空中接近事件為例，探討本次事件原因，據以尋求我國飛航管制單位及飛行員風險控管解決之道。
