M68-105 公厘戰車砲擊發電路測試板改良之探討

筆者/江志勝

伍、擊發電路測試板燈泡故障成因與排除方式

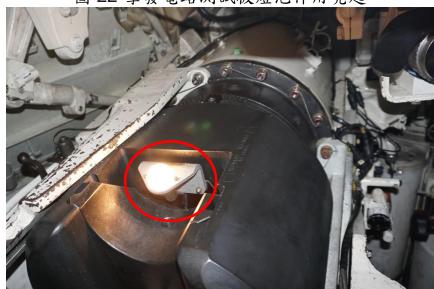
圖 22-擊發電路測試板燈泡作用亮起

擊發電路測試板為被動之檢測元件,須藉由透過戰車砲武器系統電路,將正電傳導至發火機,此時發火機前端與正極接觸銅面相接觸,同時背面負極接觸銅面與藥室外壁接觸形成迴路後,使擊發電路測試板燈泡作用亮起,(如圖 22),而燈泡亮起時間維持短暫 1.5 秒後燈泡隨之熄滅。

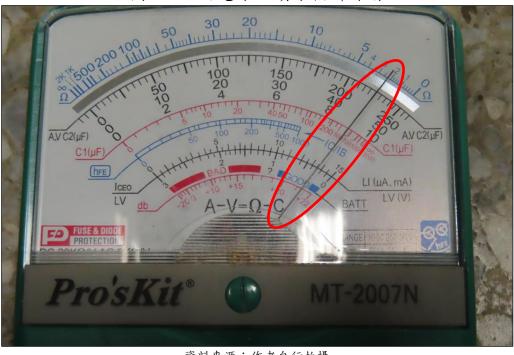
圖 42-三用電錶之讀錶指針作動

(4)觀察三用電錶之讀錶指針是否作動,(如圖 42),若作動,則表示正極線 簇線路與燈泡座金屬正極接點以及正極接觸銅面均為通路屬正常,若 無作動,則表示為斷路屬故障,須依補保系統實施申補更換。
