# 挪威巡防艦2018年 海事案例探討

Case Study of Norwegian frigate maritime accident in 2018

梁正綱 先生

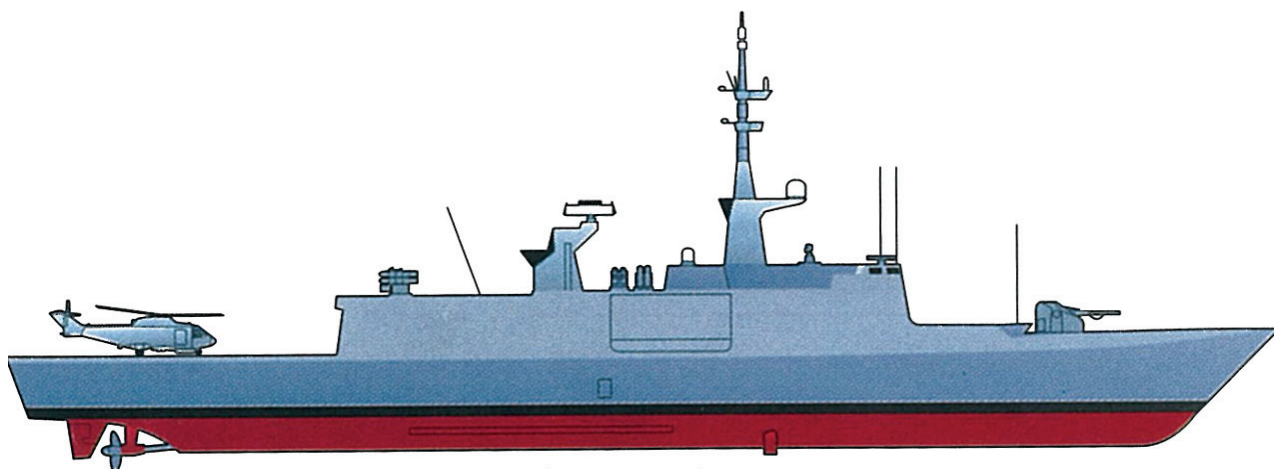
二、兩船碰撞後，油輪的第一個撞擊點在右舷錨孔，而英斯塔艦則撞在右舷魚雷庫前(如圖二)。該艦損傷嚴重，右舷船體自舢段向後延伸至艤段的水線附近被畫開一個裂口。該艦碰撞後電力中斷10秒，許多裝備即使復電，也還需要重新開機，同時舵機及主機均失去控制，造成全艦無法自主地向陸岸方向接近。撞船後約10分鐘，英斯塔艦擱淺並開始進水，艦內通信出現問題，更增慌張混亂，嚴重影響損害管制之遂行。

右舷船體嚴重撕裂損傷，長度約46公尺，造成艙間進水、多條電纜斷裂，士兵

鍵仍有賴損管措施的落實及官兵嫻熟的訓練。油輪第一撞擊點在右船艏錨孔處，下錨時為不致與底部球形艏碰撞，設計上收緊的海錨會遠遠超出船舷，有如「牛角」。當碰撞發生時，「牛角」順勢割裂英斯塔艦水線，撕開2個水密區段(該型艦設計有13個水密隔堵區段)，一個是浴室，一個是發電機艙；<sup>18</sup>緊接著有5-6個水密隔堵區段陸續進水，加上棄船時，英斯塔艦官兵缺乏正確損害管制觀念，絕大多數的水密門、艙口蓋都還處於開啟位置，防險因而遭破壞。
