# 老舊飛機的結構疲勞與腐蝕

空軍備役中校 魏楞傑

## 提 要

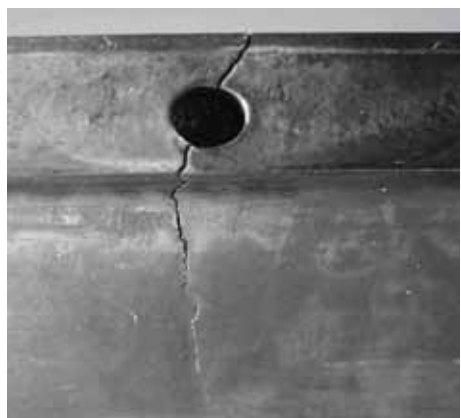
F-111左樞紐接頭下緣的疲勞裂紋(圖片來源：參考文獻1)

1969年12月22日，編號第94號的F-111於基地上空進行武器拋投(Weapons Delivery)訓練飛行時墜毀，當時飛機是以低高度飛越一模擬的目標後，以 $3.5g \pm 0.5g$ 對稱飛行拉起時，左翼掉落，飛機墜毀，兩名飛行員當場喪生，飛機殘骸中連接機身和左機翼的樞紐接頭(Wing Pivot Fitting)由中間斷裂成內、外兩半，內半塊遺留於機身上，外半塊則與機翼相連。檢查殘骸的結果，發現樞紐接頭下緣有個製造過程遺留的半橢圓形疲勞初始裂紋瑕疵，寬約一英吋，深度幾乎穿透厚度，因此初始裂紋經過短時間後，就成長到使接頭強制破壞的臨界長度。

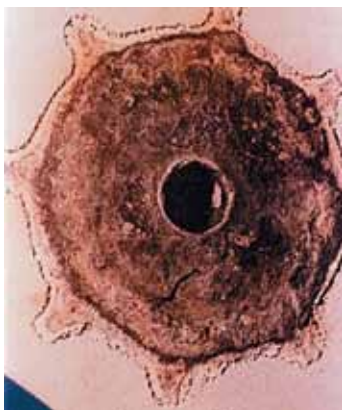
鎂金屬表面與不銹鋼件接觸面產生的電位腐蝕  
(圖片來源：參考文獻9)

間的電位(potential)不同，材料間就會有電流通過，加上潮濕的環境有類似電解液的功用，致其中某一材料會產生坑洞狀的腐蝕，並有硫化物、氯化物(chloride)、氧化物…的沈積。被腐蝕的材料稱為陽性(anodic)或活性(active)材料，未被腐蝕的材料則稱為陰性(cathodic)或惰性(passive)材料。

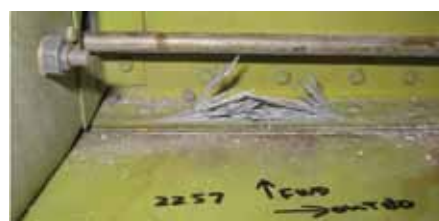
美軍T-37教練機角條鱗落腐蝕(圖片來源：參考文獻4)

善鱗落腐蝕抵抗力，不過這只能延緩鱗落腐蝕發生的時間，無法完全防止，且一旦此保護層被腐蝕，則底下的材料將處於無保護狀態，短時間內會被腐蝕而破碎。

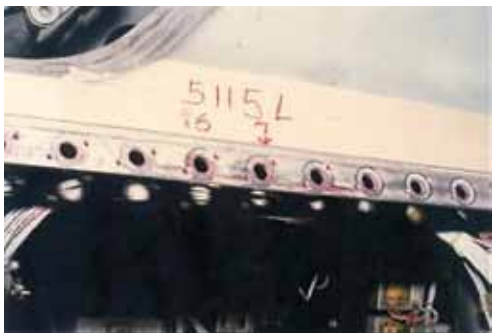
美軍F-5前機身上縱樑應力腐蝕裂紋(圖片來源：作者)

1970年前後進入美國空軍服役的F-5型戰鬥機，因前機身上縱樑使用材料為對應力腐蝕甚為敏感的7075-T6鋁合金，致在服役相當時間後發生了應力腐蝕裂紋，美國空軍不得不在1990年代中期進行全機隊結構返廠修改，更換改變熱處理而提昇抗腐蝕能力的7075-T73新製上縱樑。我國空軍的F-5E/F型機隊，後來也比照辦理。

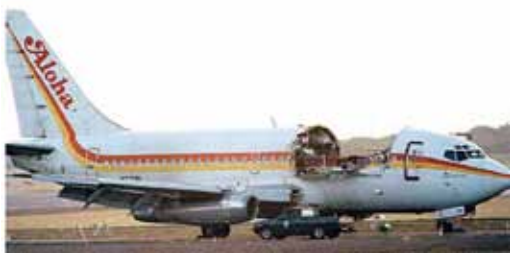
美國阿羅哈航空公司一架波音737客機前機身蒙皮因應力腐蝕裂紋而飛脫(圖片來源：參考文獻7)

航空史上最著名的應力腐蝕裂紋飛安事件，是發生於1988年4月28日的美國阿囉哈(Aloha)航空公司，一架波音737-200機身前段大片上蒙皮於飛行途中脫落，幸賴駕駛員的技術高超而平安落地。飛機失事前，已累積了35,496飛行小時，89,680次起降，是此型飛機全世界起降次數排名第二的飛機，(第一名是阿航的N73712)。

次的艙壓週期。根據阿航的飛航記錄，大約每1飛行小時會發生3次的艙壓週期，而波音的經濟壽命預測，是根據每1飛行小時1.5次的艙壓週期，因此阿航的艙壓累積週期數是波音預測的兩倍，而在加艙壓的機身內，艙壓週期是造成疲勞裂紋的最主要因素。失事後的調查結果也發現機身上下蒙皮疊接處多顆鉚釘孔邊，早已各自存在著相當長度的應力腐蝕裂紋，這些裂紋在失事時的艙壓作用下串連成一條長長的裂紋，毫無阻力地繼續向前延伸，引起艙內失控的洩壓，造成蒙皮撕裂而飛脫。

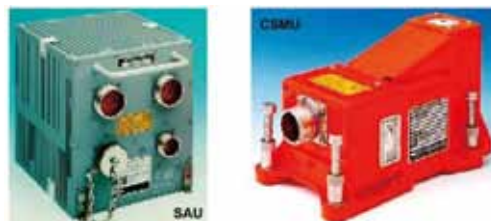
F-16戰機上的飛行記錄器，包括一訊號攫取單元(SAU)及一墜機存活記憶單元(CSMU)(圖片來源：參考文獻17)

器(Flight Data Recorder)，依據機隊管理(Force Management)綱領執行結構疲勞壽命追蹤。當代的飛行記錄器可記錄多種飛行參數，除了最基本的速度、高度、G值、重量這4項外，還可記錄：攻角、側滑(sideslip)角、滾轉速率、俯仰速率、偏航速率、燃油重量、外掛載重量…等多項參數，可推導出飛機於記錄期間的飛行負載譜(load spectrum)及應力譜(stress spectrum)。若結構設計採安全壽命規範，則依麥內法則(Mine's Rule)計算此期間結構疲勞指數(fatigue index)，估計疲勞壽命耗損情況(若疲勞指數達100%，表示結構疲勞壽命已完全耗盡，飛機須立即停飛)；若結構設計採容許損傷規範，則以裂紋生長分析(Crack Growth Analysis)計算此期間結構疲勞裂紋生長長度。不過一般而言，這兩種計算結果的準確性欠佳，而且無法評估腐蝕損傷情況。
