# 飛機結構腐蝕與預防

空軍備役中校 魏楞傑

## 提要

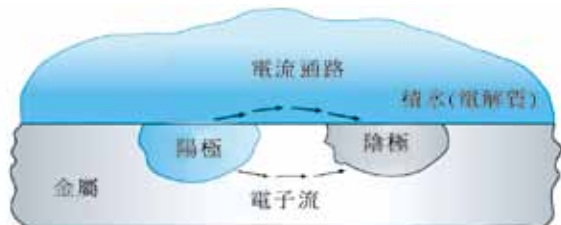
金屬腐蝕的電化學反應。(圖片來源：參考文獻18)

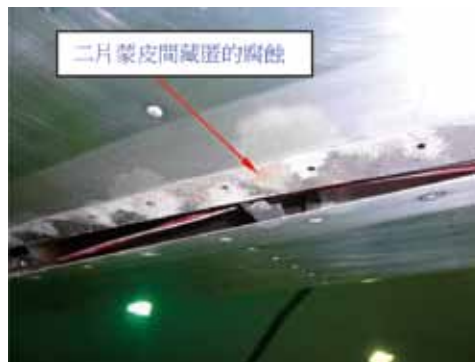
以固定件相互疊接的二片蒙皮間，常藏匿著嚴重的腐蝕。(圖片來源：參考文獻25)

腐蝕最主要的危害來自它的生成物，以鋁合金而言，腐蝕生成物體積是未腐蝕鋁合金體積的6.5倍之多，如果腐蝕是發生在以固定件相互疊接的二片蒙皮之間，此大幅增加的體積會使固定件間的蒙皮膨脹變形，造成

接合點(lap joint)位置應力急遽升高，比起腐蝕所直接造成的承載面積減損，此種蒙皮枕形膨脹所導致的應力增加效應，更為嚴重。研究指出材料面積減損只需達6%，此效應就會使材料承受應力超過其降伏強度(yield strength)，並會把應力最高點轉移到其他位置。

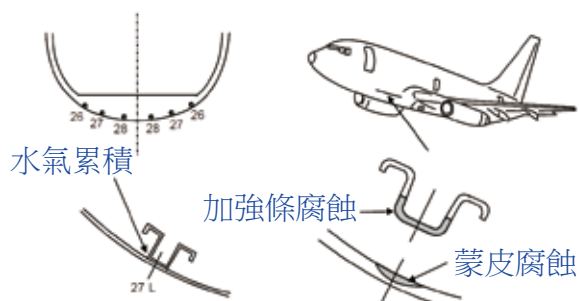
遠航三義空難班機的機腹有嚴重腐蝕。(圖片來源：參考文獻23)

數罹難，事後調查發現失事原因為貨艙結構腐蝕，後機身左側加強條(stringer)S-26L處的機腹蒙皮上，有長約65英吋(1.65公尺)的腐蝕裂紋，該處蒙皮原厚度0.036英吋，因腐蝕僅剩0.01英吋，正常飛行情況下蒙皮的環繞應力(hoop stress)高達每平方英吋55,000磅，已沒有結構強度可言。早年澎湖漁獲大都空運直送松山機場，當年也沒嚴格要求海鮮類的貨品封裝，導致每次載運都有海水溢出，滲漏到貨艙地板下方飛機結構，而海水本身帶有鹽份，對金屬具有強烈的腐蝕性，而腐蝕後的結構自然缺乏足夠的強度。

調查人員檢查遠航另一架飛行架次雷同的波音737客機，這架飛機的外表相當乾淨，但拆除貨艙地板後，發現地板下方機腹左側5處相鄰站位上S-26L加強條處隔框(frame)已完全腐蝕。根據遠航的維修紀錄，這些位置曾在九個月前完成腐蝕檢查並塗抹LPS3防腐蝕

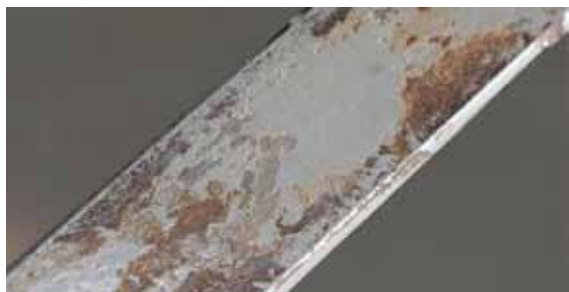
金屬表面的摩擦腐蝕。(圖片來源：參考文獻18)

摩擦腐蝕為二緊密接觸的金屬表面間，因外負載導致振動式的時鬆時緊，彼此又有相互滑動磨擦時，所產生的一種表面損傷現象。以肉眼看起來很光滑的金屬表面，在顯微鏡下會發現其實有許多的高低起伏，這樣的二金屬面以固定件相搭接後，彼此的許多高凸部分會互相抵觸，當發生振動式鬆緊運動時，這些高凸部分會因相互滑動磨擦擠壓而扁陷，並產生碎屑。

這些碎屑會因二金屬面的時鬆時緊而被擠壓入某一金屬表面內，造成表面的凹陷及深痕，形成應力集中位置，進而產生疲勞裂紋，即使在很低的應力下，此勞裂紋依然會持續成長，更糟的是即便整體而言，二金屬接觸面的應力並不高，但摩擦腐蝕疲勞裂紋局部位置卻可能有很高的應力，加快了裂紋成長速率，造成結構提早破壞。

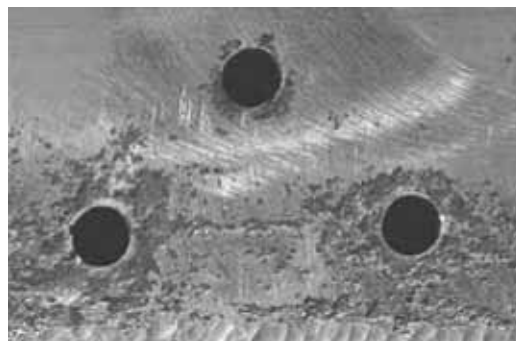
金屬表面的麻點腐蝕。(圖片來源：參考文獻25)

麻點腐蝕的發生原因是由於環境或金屬表面的性質不均勻(如：表面缺陷、成份不均、漆面破裂…等)，導致環境中的氯離子

被吸附在金屬表面某些點上，使鈍化膜破壞生成微小的孔洞，孔洞底部因空氣不流通缺氧而形成陽極，孔洞外圍其他外表面則因氧氣充足形成陰極，在陰陽兩極的電化學反應下，金屬表面就發生麻點腐蝕。

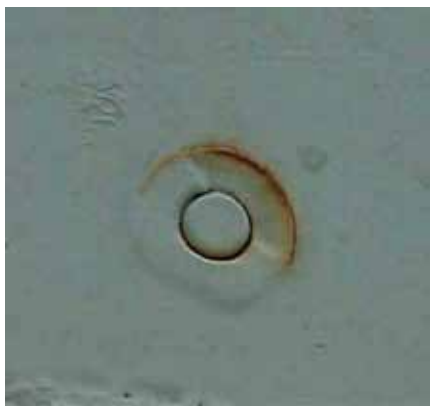
飛機結構螺栓孔處由於螺栓頭和結構接合面縫隙而產生的縫隙腐蝕。(圖片來源：參考文獻19)

起初，包括縫隙面在內的全部金屬表面，都會均勻地發生上述化學反應：每個由金屬所釋放出的電子，都會被氧的還原反應給消耗掉，並產生一個負電性的氫氧離子( $OH^{-}$ )，以和金屬正離子( $M^{+}$ )維持電性平衡。過了一段時間之後，縫隙處由於空間緊閉與外界空氣不流通，氧很快消耗殆盡，但由於縫隙面與全部的金屬表面相較下，僅佔很小的一部分，故整個化學反應仍然穩定進行。

但在縫隙面內金屬繼續釋放電子的情況下，由於氧已消耗殆盡，無法進行氧的還原反應，就會有多餘的金屬正離子，不得不由腐蝕環境中的氯負離子( $Cl^{-}$ )來進行電性

平衡，因此在縫隙面內就引發了化學反應： $M^+ + Cl^- \rightarrow MOH + HCl$ ，形成不溶於水的金屬氫氧化物(MOH，就是腐蝕產生物)及弱酸(HCl)。弱酸會加速金屬的溶解，進而加速氯離子的移動，整個過程有自我催化的效應，使得縫隙腐蝕一發不可收拾。

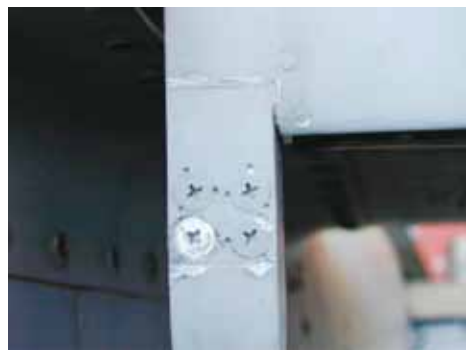
MB-339戰機鎂合金結構與鋁鉚釘產生的電位腐蝕。  
(圖片來源：參考文獻22)

同樣的道理，當兩種或兩種以上不同的金屬材料搭接成電導通狀態時，因為彼此間的電位(potential，代表它失去電子的難易程度)不同，兩材料間就會有電流通過，加上潮濕的環境有類似電解液的功用，以致其中某一材料會產生坑洞狀的腐蝕，並有硫化物、氯化物(chloride)、氧化物…的沈積。被腐蝕的材料稱為陽性(anodic)或活性(active)材料，未被腐蝕的材料則稱為陰性(cathodic)或惰性(passive)材料。

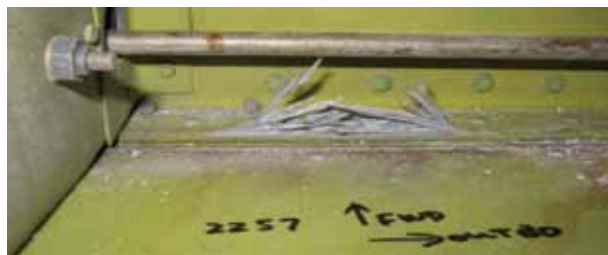
美軍T-37教練機角條剝落腐蝕。  
(圖片來源：參考文獻8)

顧名思義，剝落腐蝕的外觀會有如魚鱗片般的疊層剝落，屬於發生於晶粒邊界(intergranular)的腐蝕，具有明顯的方向性，通常會平行於滾製(rolled)或射出成形(extruded)的面，侵蝕被拉長的材料晶粒，造成表面結構的脫層(delamination)或形成多層面(stratification)。高強度2xxx及7xxx系列鋁合金對剝落腐蝕特別敏感，因為它們在熱處理的過程中，合金成分中的銅及鋅會沈澱堆積在晶粒邊界處，由於鋁和銅之間有很大的電位差，晶粒邊界處會先行產生局部電位腐蝕，而不溶於水的腐蝕生成物體積，會遠大於原材料未腐蝕前的體積，在腐蝕處形成一

楔型應力(wedging stress)，推動材料內部沿晶粒邊界分離。

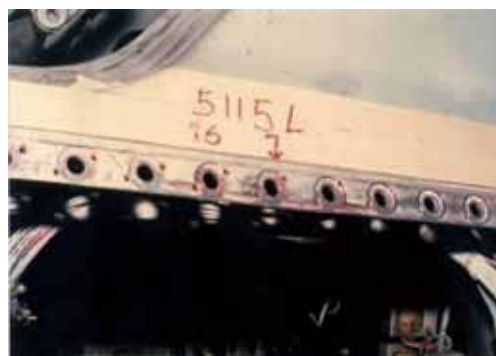
美軍F-5前機身上縱樑應力腐蝕裂紋。  
(圖片來源：作者)

應力腐蝕裂紋危及飛安的案例，不論是軍機或民航機上均屢見不鮮。1970年前後進入美國空軍服役的F-5型戰鬥機，因前機身上縱樑使用材料為對應力腐蝕甚為敏感的7075-T6鋁合金，以致在服役相當時間後發生了應力腐蝕裂紋，美國空軍不得不在1990年代中期進行全機隊結構返廠修改，更換改變熱處理而提昇抗腐蝕能力的7075-T73新製上縱樑。我國空軍的F-5E/F型機隊，後來也因為同樣情況而比照辦理。

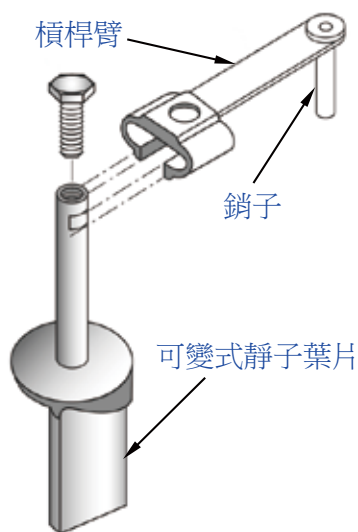
荷蘭空軍一架F-16因發動機可變式靜子葉片銷子應力腐蝕裂紋而墜毀。(圖片來源：參考文獻21)

1992年2月，荷蘭空軍一架F-16戰機在飛越亨格羅(Hengelo)市住宅區時，因普惠(Pratt & Whitney)F100-PW-220發動機空中解體而墜毀，失事調查時由發動機的殘骸中發現肇因為第5級的可變式靜子葉片(variable stator vane)桿臂(lever arm)上，桿臂尾端的銷子(pin)與桿臂相互接合的位置處因應力腐蝕裂紋而斷裂，造成第5級靜子葉片錯位，第6級轉子壓縮葉片的固定凸耳(blade-retaining lug)在氣流擾動下疲勞破壞，導致此級多片葉片損毀並傷及後面多級葉片，致使發動機空中解體，飛機也因喪失動力而墜毀。

荷蘭空軍立即對全機隊發動機的葉片桿臂銷子進行全面檢查，發現多具發動機上的銷子上也有同樣的應力腐蝕裂紋，發生裂紋的原因是銷子製造時遺留下了殘餘拉伸應力，而銷子使用材料又是對應力腐蝕相當敏感的Nitronic 60不銹鋼，因此發生應力腐蝕裂

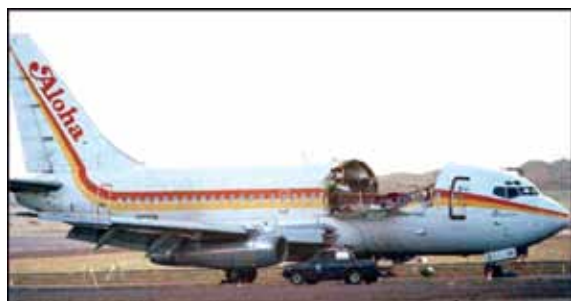
美國阿羅哈航空公司一架波音737客機前機身蒙皮因應力腐蝕裂紋而飛脫。(圖片來源：參考文獻9)

民航史上最著名的應力腐蝕裂紋飛安事件，是發生於1988年4月28日的美國阿羅哈(Aloha)航空公司，一架波音737-200機身前段大片上蒙皮於飛行途中脫落，幸賴駕駛員高超的技術而平安落地。飛機失事前，已累積了35,496飛行小時，89,680次起降，是此型飛機全世界起降次數排名第二的飛機，(第一名是同屬阿羅哈航空公司的N73712)。

波音737飛機的經濟服役壽命(economic service life)為20年，51,000飛行小時和75,000次的艙壓週期。根據阿航的飛航記錄，大約每1飛行小時會發生3次的艙壓週期，而波音的經濟壽命預測，是根據每1飛行小時1.5次的艙壓週期，因此阿航的艙壓累積週期數是波音預測的兩倍，而在加艙壓的機身內，艙壓週期是造成疲勞裂紋的最主要因素。失事後的調查結果也發現機身上下蒙皮疊接處多顆鉚釘孔邊，早已各自存在著相當長度的應

力腐蝕裂紋，這些裂紋在失事時的艙壓作用下串連成一條長長的裂紋，毫無阻力地繼續向前延伸，引起艙內失控的洩壓，造成蒙皮撕裂而飛脫。

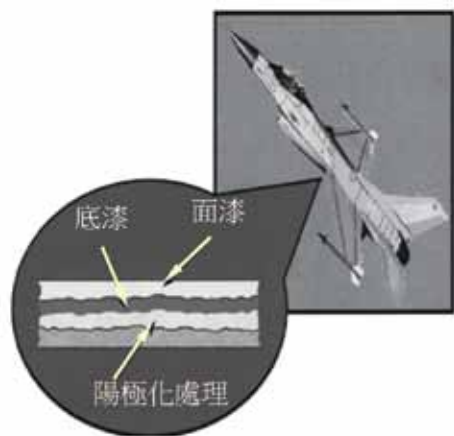
軍用飛機結構外表面的三層式塗層。  
(圖片來源：參考文獻4)

接著是施塗以環氧樹脂(epoxy)或聚亞胺脂(polyurethane)為基材的底漆(primer)，提供材料多一層的腐蝕防護，並提供後續要施塗的面漆(topcoat)附著面。大多數的底漆都含有可強化防止腐蝕性的鉻酸鹽，它為水溶性，可隨著底漆樹脂中小量的水分，流到發生損傷的陽極化表面位置，提供自我修護性(self-healing)的腐蝕防護。

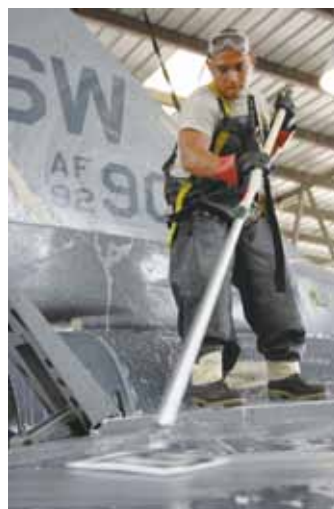
定期清潔飛機可以有效預防腐蝕的提早發生。注意清潔人員身上綁著高空作業安全繩索。(圖片來源：參考文獻12)

洗淨機體時所需的水量大小，較水壓來得重要。一般而言，若是站在地面的清潔人員，能將清水送到垂直尾的最高點，這樣的

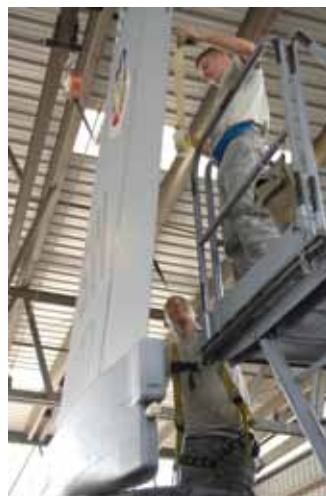
較高的飛機結構部位，需有高台讓清潔人員能完全接觸外表面。(圖片來源：參考文獻12)

若清潔場地內沒有固定式高台，則清潔場地的空間要夠大，讓活動式高台可以完全圍繞著機體移動。不論是活動式或固定式高台，其高度得讓清潔人員輕易接觸飛機全部外表面；若是在夜間清潔飛機，燈光明照要夠亮，飛機表面只能有最少的陰影。

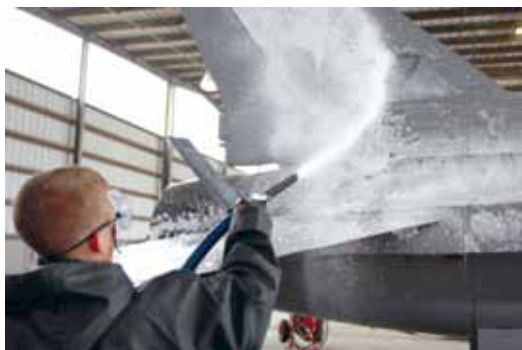
垂直尾翼及水平尾翼下翼面，以泡沫式清潔劑沖洗效果較好。(圖片來源：參考文獻12)
