# 煞車系統及變速箱調整要領之研析

## 筆者/一等士官長呂芳契

**關鍵詞：M60/CM11 戰車制動、液壓煞車系統、變速箱聯動裝置**

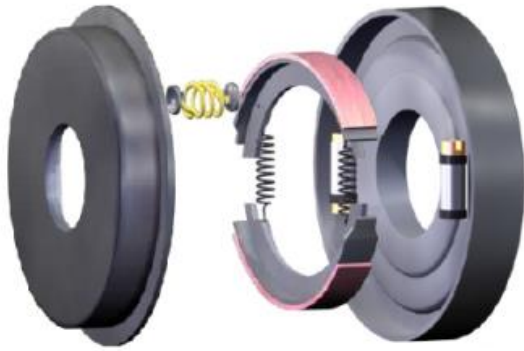
圖 1、鼓式煞車構造圖

煞車作用是一種控制力量，主要是使在行進間的車輛可以達到減速乃至停止或固定車輛於靜態位置的一個動作，而煞車作業完成通常是透過摩擦二個表面，使其產生運動之阻力，而達成制動的效果，依此觀念而延伸出不同的煞車機構，如常見的鼓形制動及碟形制動就廣泛的運用在汽車上。

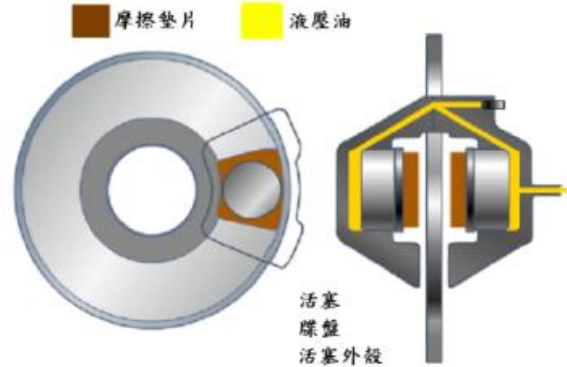
圖 2、碟式煞車構造圖

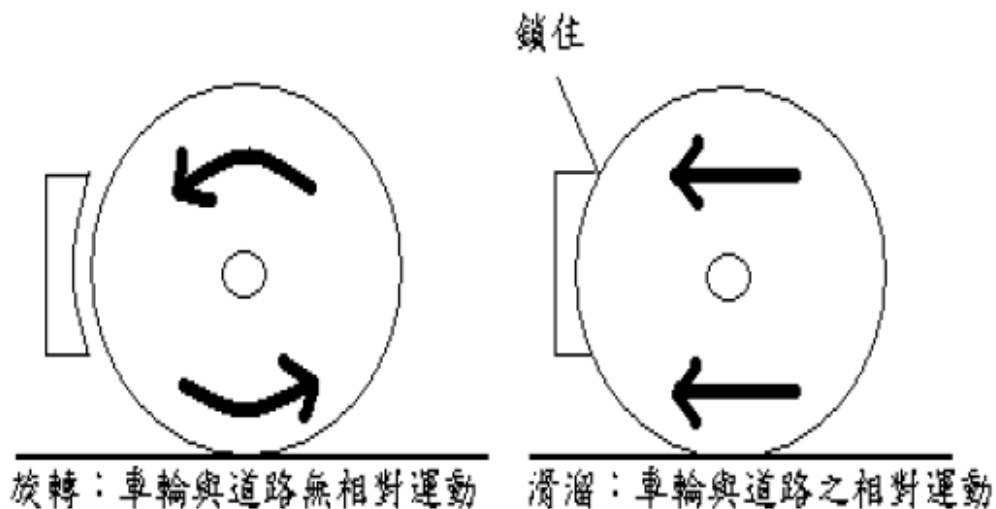
制動系統又分為煞車液壓系統和變速箱內部制動系統，煞車原理是由駕駛手腳踏制動踏板，此時踏板會帶動煞車總泵，總泵是煞車系統壓力的來源，經加壓後的煞車油會經由油管往煞車分泵，煞車分泵經油壓驅動制動器總成，進而帶動 CD-850-6A 變速箱內部，讓多片溼式離合器壓板產生摩擦，而達到減速及停止之目的。

圖 3、煞車作用原理

在踩煞車磅數至 750~900psi 時，若同時將排檔檔位由轉向空檔（N）打至停車空檔（P）時，制動器爪鉤即會咬住，造成煞車鎖定現象，若要解脫時，腳踏煞車踏板，使磅數大於上次鎖定時數值，同時將排檔檔位由停車空檔（P）打至轉向空檔（N），即可解脫鎖定。

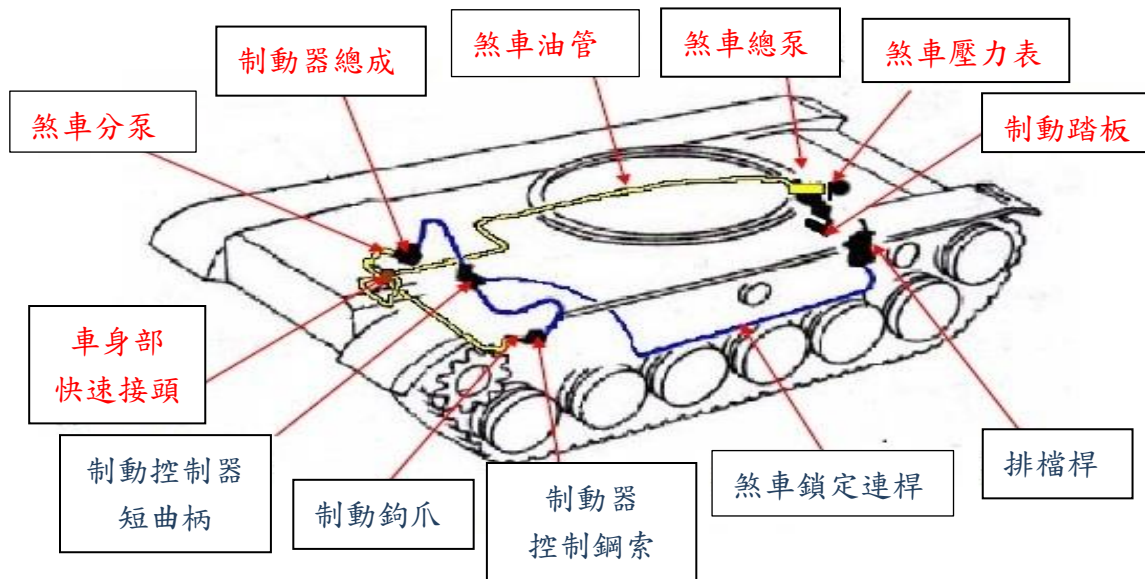
戰車煞車制動系統主要區分為「煞車液壓系統」及「變速箱制動系統」二大部份組成(如圖 4)，以下分別介紹：

圖 4、煞車液壓系統和變速箱制動系統介紹

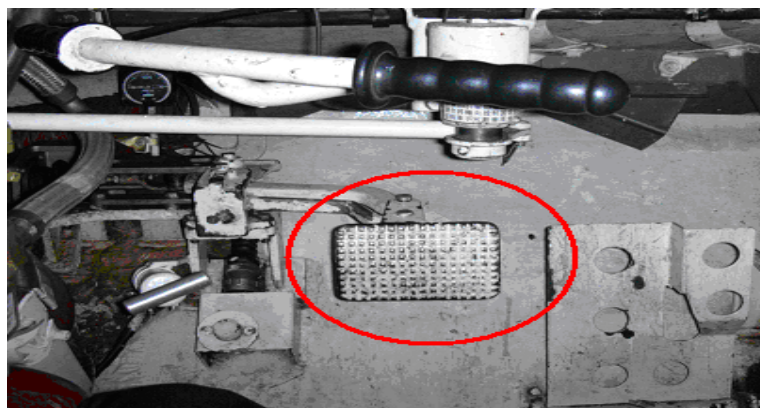
制動踏板主要是駕駛手運用連動作動將踏板推桿把主缸的剎車油推向變速箱制動剎車。

圖 5、制動踏板

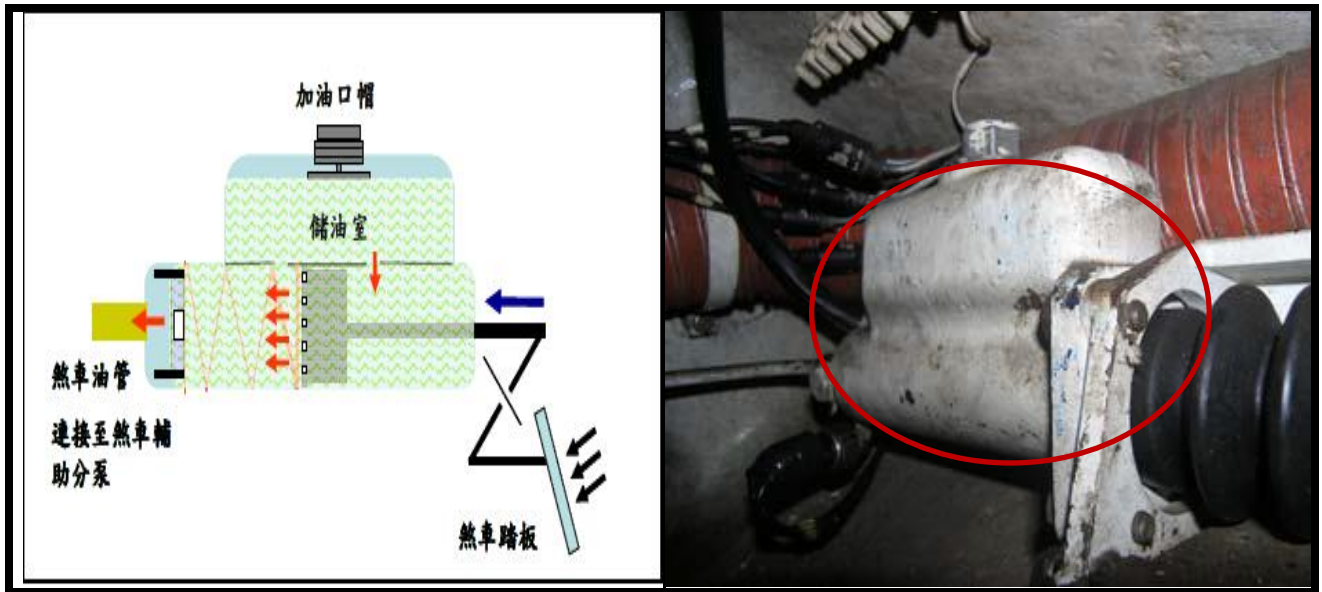
液壓制動主缸乃剎車系之主體，其作用在駕駛人員腳上之力量，轉換為液壓力，該儲存器攜帶足量之儲存液體，可擴展並收縮剎車液以及剎車來令之磨損。

圖 6、液壓制動主缸

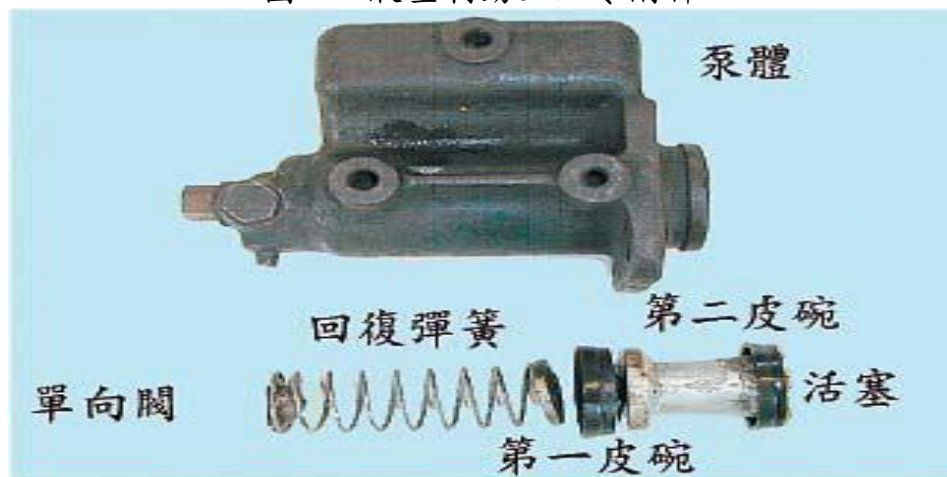
液壓制動主缸零附件活塞係一長而形似捲筒帶有一橡皮副杯狀油封在外端，以及一作為阻止剎車液停留於內端直前主杯之結構(如圖 7)，此一則由一回復彈簧，而使其維持於靠緊活塞之末端。一鋼製圓盤則藉一駐簧，而將其維持於活塞之外端作為一活塞停止。並以橡皮護套蓋於主函之活塞端，用以防止灰塵及其他外來物之進入。該護套為止空氣在其內部遭受壓迫故有通氣孔之設置。故所獲得之機械利益。

圖 7、液壓制動主缸零附件

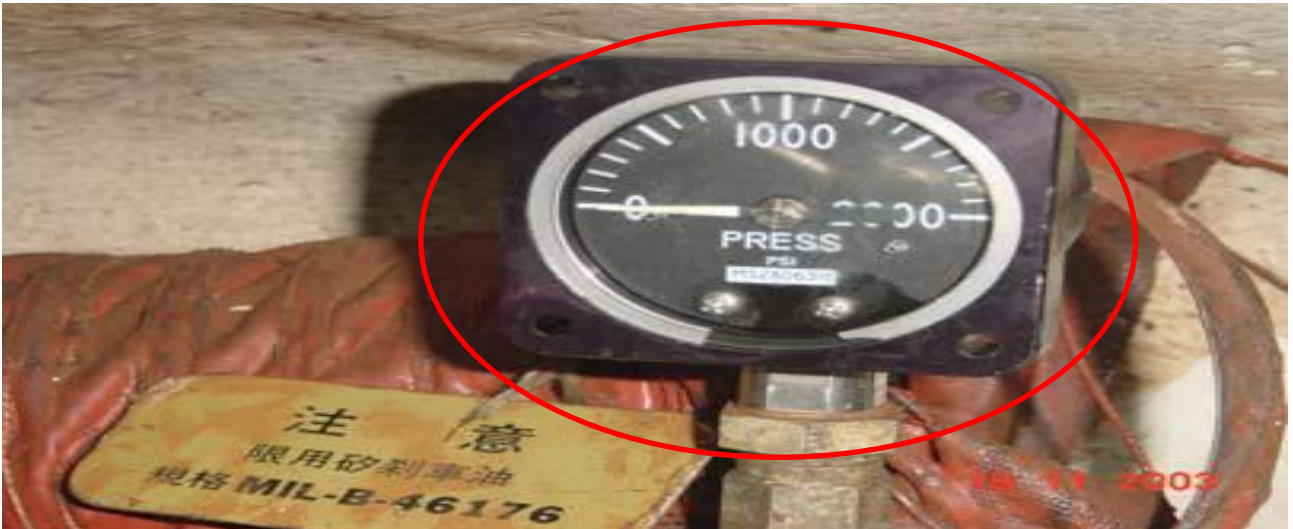
壓力表以目前全車剎車壓力狀況，表現油壓表頭上，並在液體不可壓縮原理下，呈現所在之壓力。

圖 8、壓力表

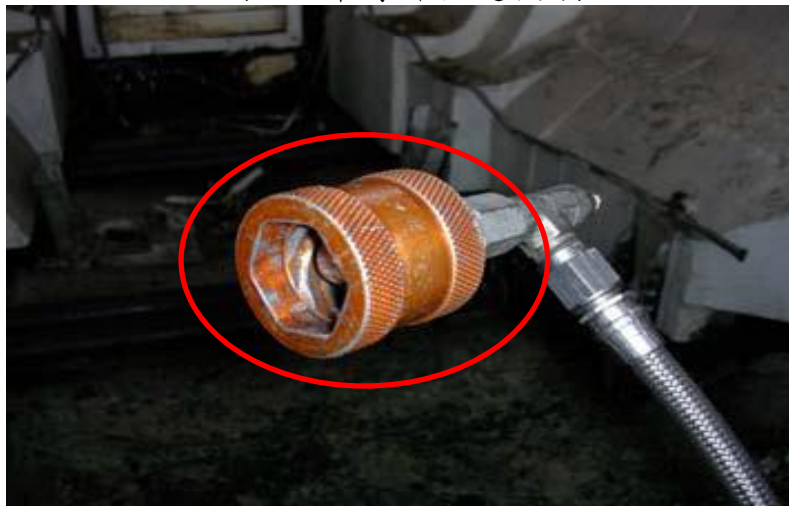
車身部快速接頭(亦稱黃金接頭)此接頭快速揭脫功能並在完全密合下，剎車踏板方可踏下，假若無完成結合便不能踏下，也是一種安全裝置。

其上方有一處為剎車油的空氣排放孔，在剎車壓力不足時作為變速箱上的重要的一個洩放位置。

在引擎拆吊的時候也是一處拆點，保養人要非常注意此處的拆裝要領以及接頭的保養

圖 9、車身部快速接頭

煞車油管耦節（俗稱黃金接頭）為引擎吊掛拆卸點，裝回時區分二段，保養人員往往因疏忽未裝妥，而導致煞車踏板無法踩下。

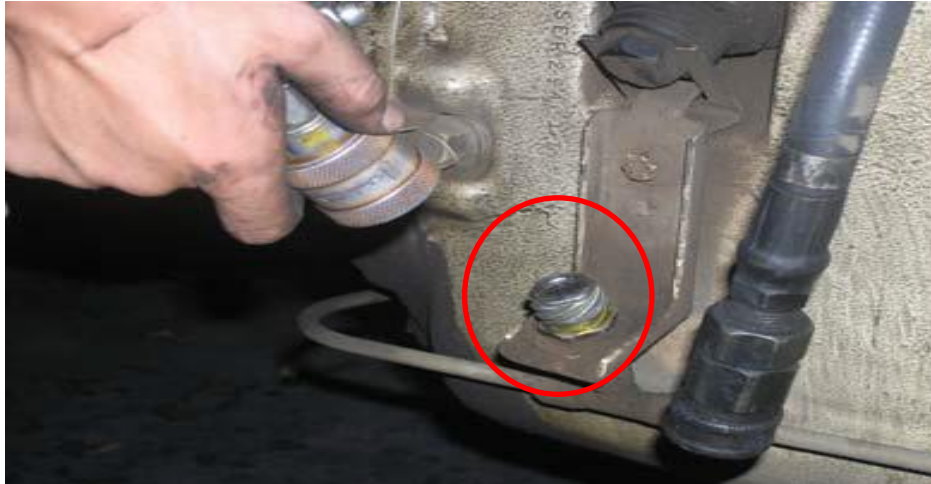
變速箱黃金接座此位置在變速箱後方，重點在於接頭快速揭脫功能並在完全密合下，剎車踏板方可踏下，假若無完成結合便不能踏下，在重新連接前要清除所有汙物及汙染物。

圖 10、變速箱黃金接座

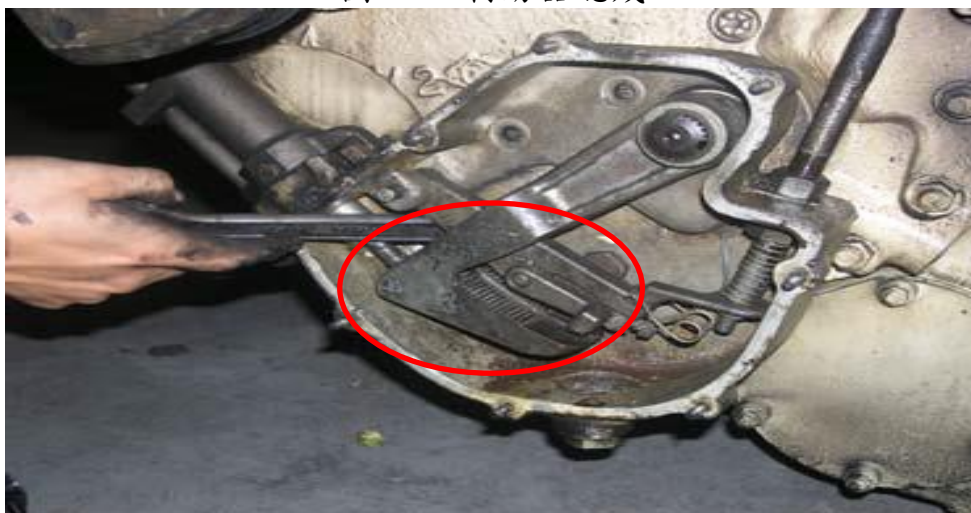
制動器總成總泵將剎車油推至此處制動變速箱使車子靜止。剎車鎖定時連動裝置會結合自動爪鎖定變速箱能讓車子在上下坡或者是特種地形下完全制動。

圖 11、制動器總成

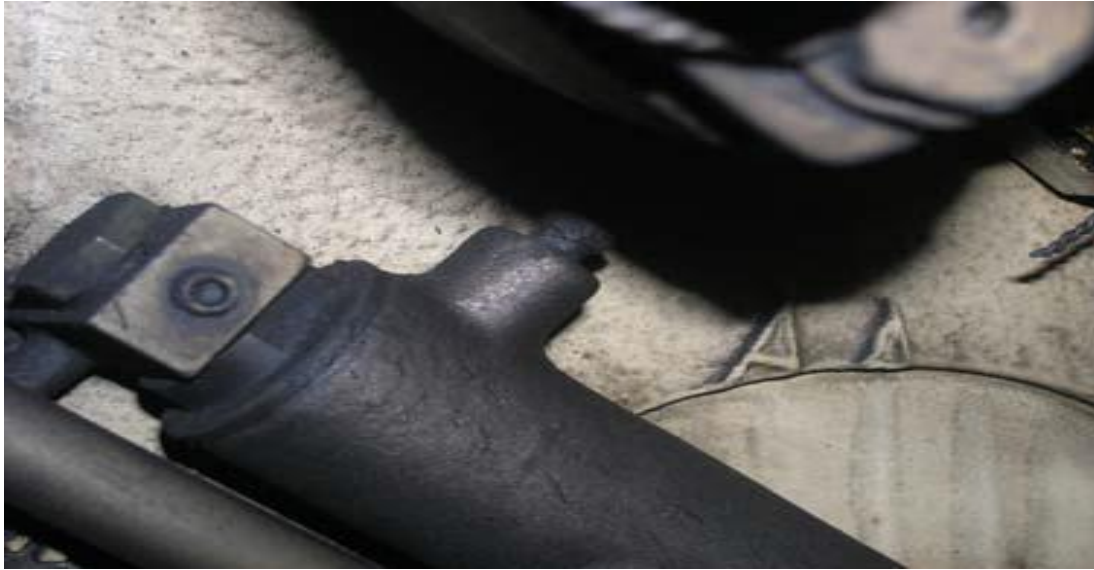
輔助缸總成輔助缸總成總泵將剎車油推至此處制動變速箱使車子靜止，輔助缸左右各有一處，在駕駛手踏剎車時剎車油將推至於此，分泵的推桿便向前推，推動變速箱制動靜止車子。

其上方有一處為剎車油的空氣排放孔，在剎車壓力不足時作為變速箱上的重要的一個洩放位置。

圖 12、輔助缸總成

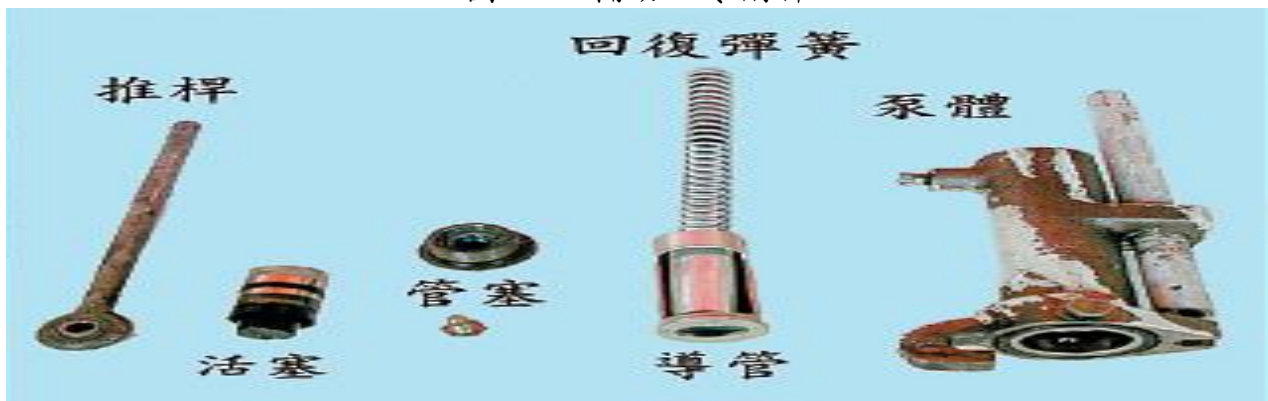
輔助缸在失去作用時，可分解清潔內部零附件排除問題，零附件主要區分「泵體」、「回復彈簧-導管」、「管塞」、「活塞」及「推桿」等 5 項(如圖 13)，分解圖如下：

圖 13、輔助缸零附件

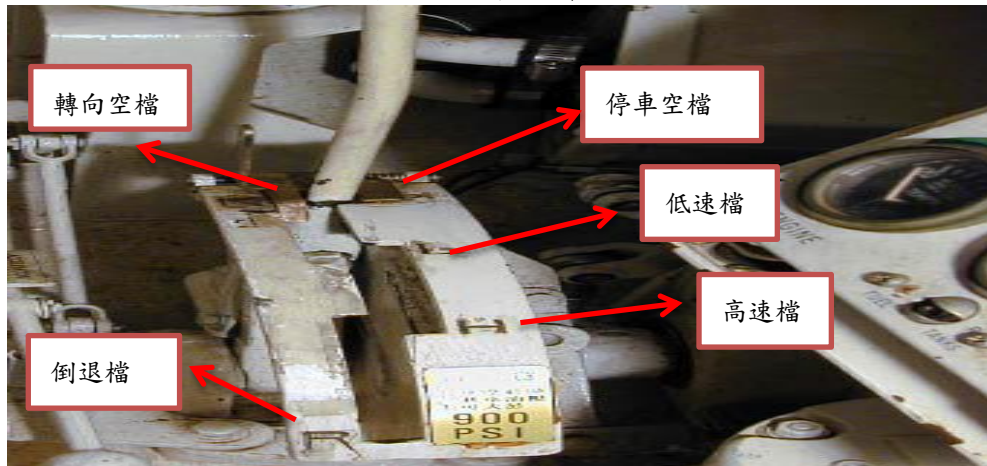
作用將駕駛手所要的檔位指令正確的控制到變速箱上再由變速箱的控置器有效入正確所要的檔位，共有五個檔位：由上至下停車空檔、轉向空檔、低速檔、高速檔、倒退檔。

圖 14、排檔桿檔位

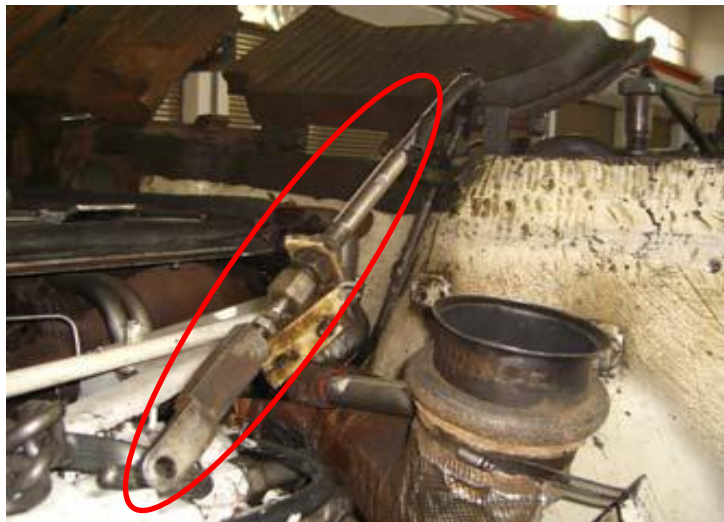
此鋼索連動車內的排檔桿作動功能，若將排檔打入停車鎖定時它將作動變速箱上的制動控制器進而鎖定變速箱。

保養人員在預防保養時作吊掛引擎也必須注意此拆懈點，而在回裝時須把制動索的位置調整好，才不會過長無法鎖定變速箱或過短容易導致輸出軸斷裂，應該在推入後量取距離再拉出 3/4 吋之間。

圖 15、變速箱制動鋼索

部隊輔防經驗觀察各部隊常在變速箱制動索為引擎吊卸拆卸點後，保養人員往往因疏忽未裝妥，或以鐵絲固定，為了排擋操作過程中鎖定後而無法解脫導致輸出軸或主動輪螺桿等機件損壞斷裂，而導致煞車鎖定無法操作。

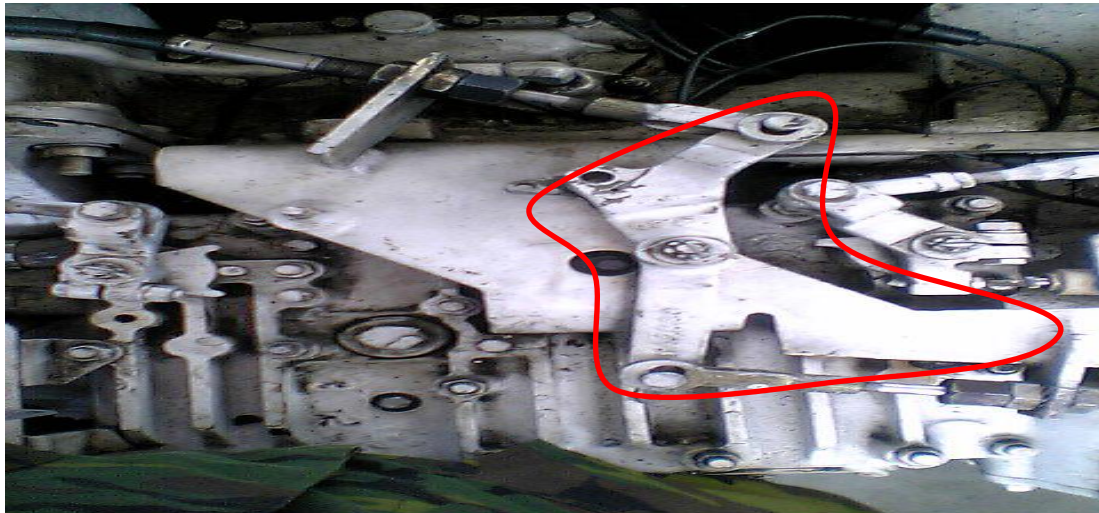
制動控制器在變速器上，桿端頭连接器有兩組連接制動器左右各一組，駕駛室內，將變速控制桿置於停車 (P) 位置短曲柄槓桿短曲柄槓桿與制動控制器托架上之定位孔為正確位置，並將制動索作組合此時剎車鎖定功能便完成了。

圖 16、制動控制器

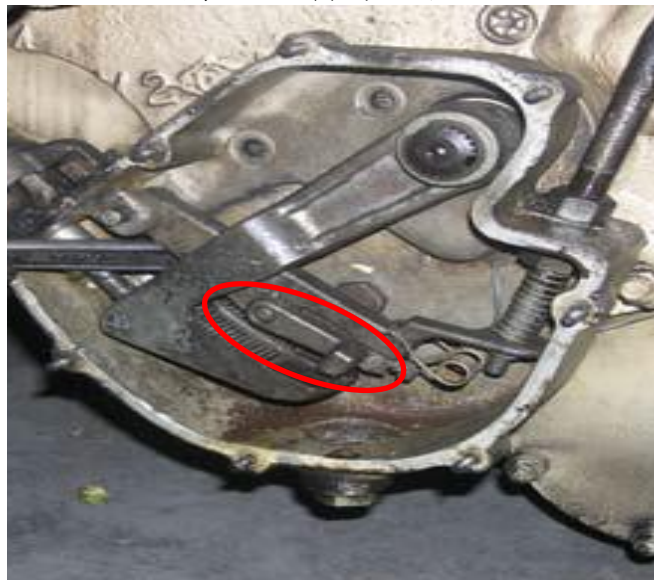
制動器爪鉤主要功能為將變速箱剎車鎖定，將車子完全制動，目視煞車分泵制動器是否到剎制動車位置。制動器總成總泵將剎車油推至此處制動變速箱使車子靜止。剎車鎖定時連動裝置會結合自動爪鎖定變速箱能讓車子在上下坡或者是特種地形下完全制動。

圖 17、制動器爪鉤

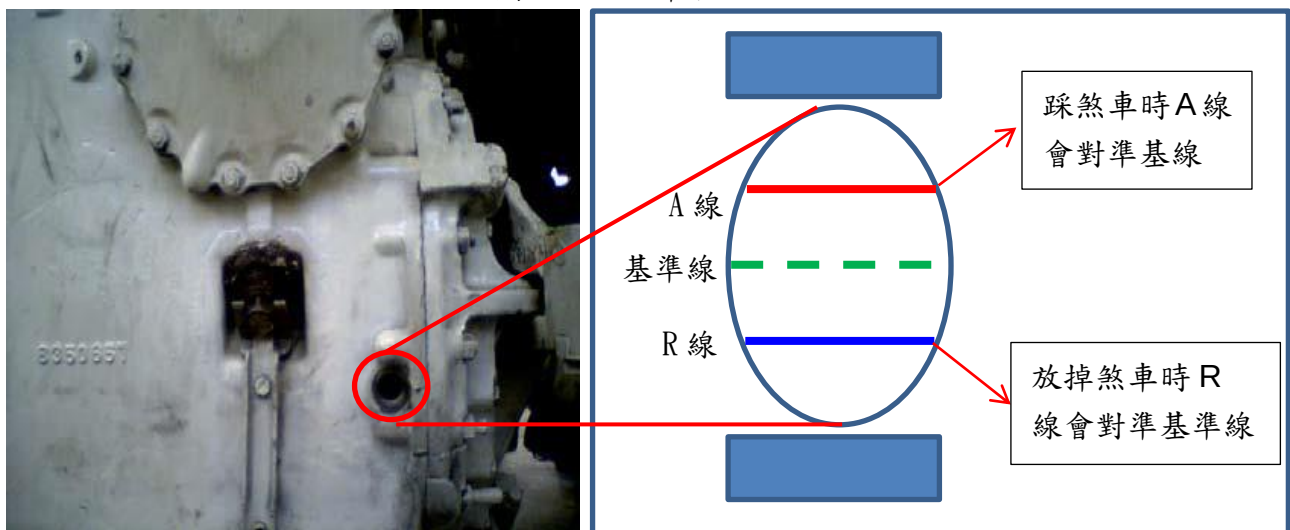
目視煞車檢查孔踩 A 放 R 是否到基準線，當煞車時，如果煞車作動不平衡會將車輛拉向一邊，此時應該檢查變速箱煞車檢查孔 A 線（應用線）及 R 線（放鬆線），口訣為「踩 A 放 R 需對正基準線」。

圖 18、煞車檢查孔

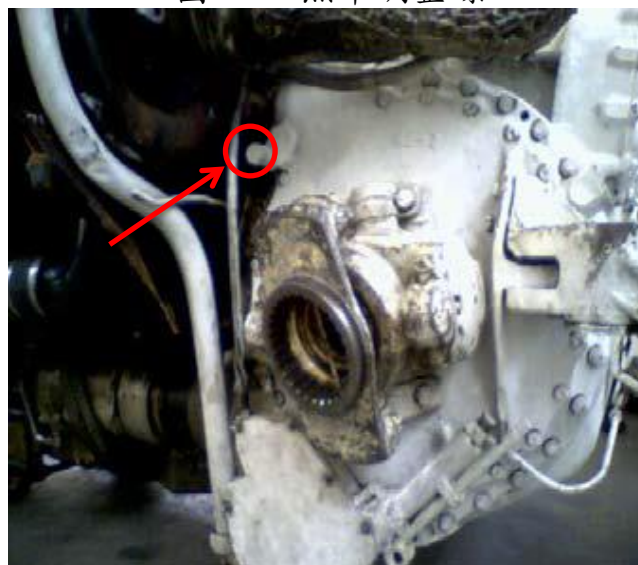
AR 線若無法調整至定位，則需從煞車調整螺實施調整作業，採「順緊、逆鬆」方式調整煞車調整螺，進行調整作業。

圖 16、煞車調整螺

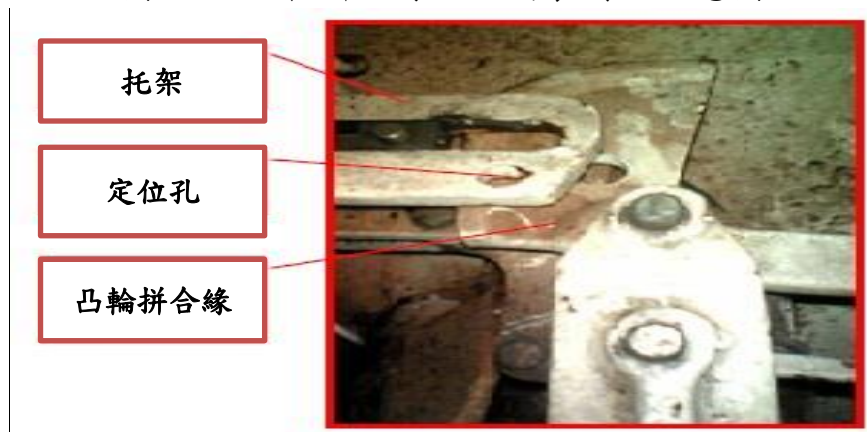
- (一)將變速器變速桿置於 N（空檔）位置。
- (二)踏下制動踏板，直至凸輪拼合緣之孔洞與安裝托架之孔洞對正為止（如圖 17），插入定位銷（1/2×7.5 吋）。

圖 17、凸輪拼合緣孔洞安裝對正示意圖

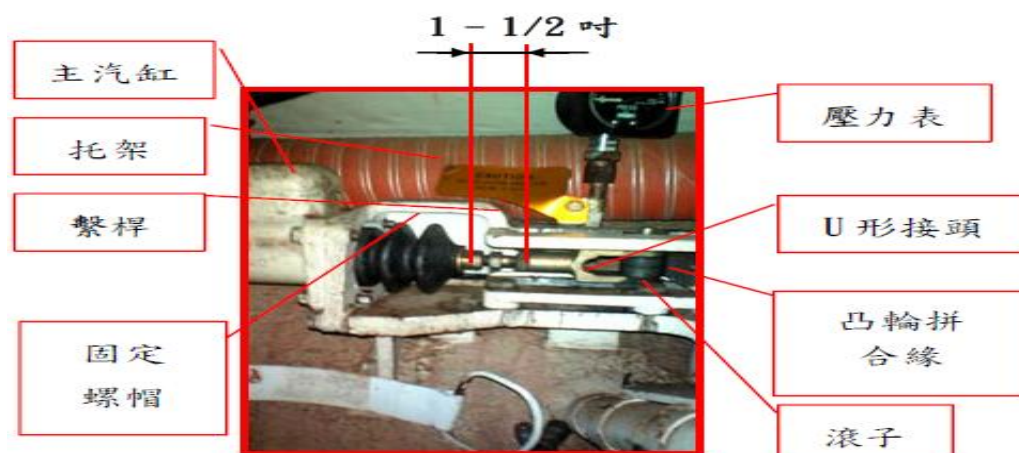
- (三)鬆開兩固定螺帽(如圖 18)調整繫桿使壓力達 175 至 250 平方吋磅)將兩固定螺帽鎖緊。
- (四)拆下定位銷。
- (五)踏下制動踏板，調整繫桿間距至 1/2 ~ 1 吋，使凸輪與滾子隙在 0.010 至 0.020 吋標準值之間，此時壓力表應為 0 平方吋磅。

圖 18、駕駛室煞車總泵右側側視圖

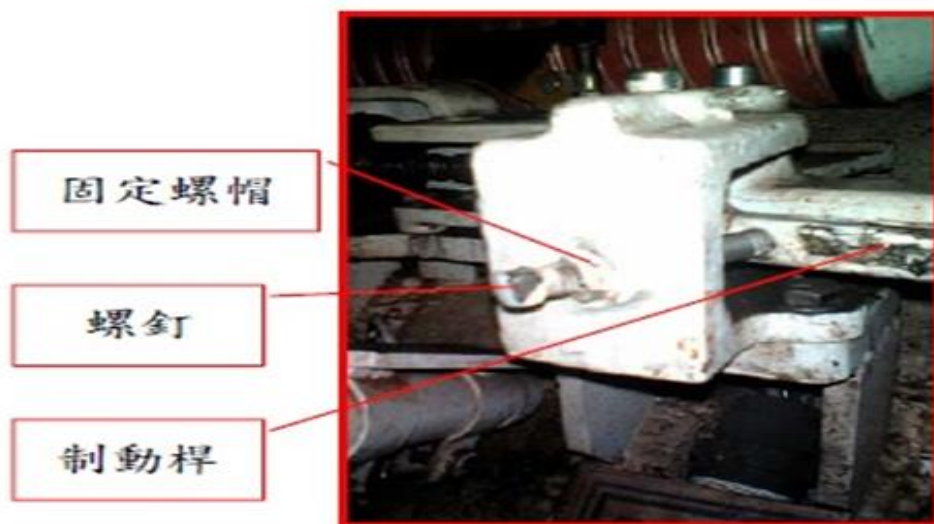
(六)將制動踏板保持於定位，鬆開螺帽並調整安裝托架上之螺釘，使其接觸制動桿後，螺帽上緊。

圖 19、駕駛室煞車踏板右側側視圖

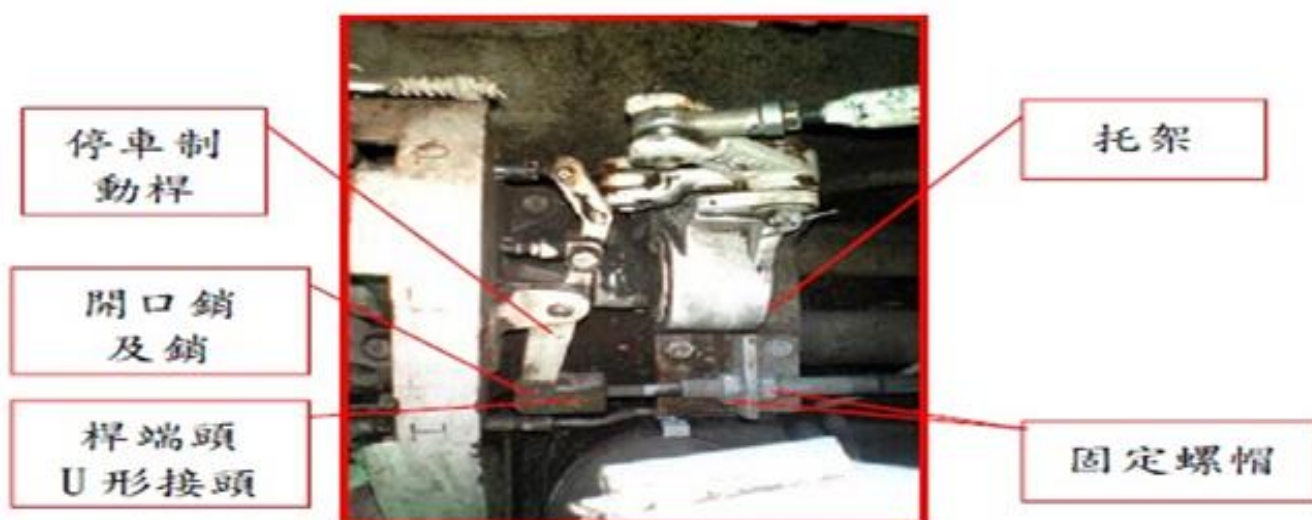
(七)拆下開口銷（如圖 20），將停車制動桿與 U 形接頭鬆開，將兩固定螺帽，調制到正常位置再作結合。

圖 20、駕駛室排檔桿右側側視圖

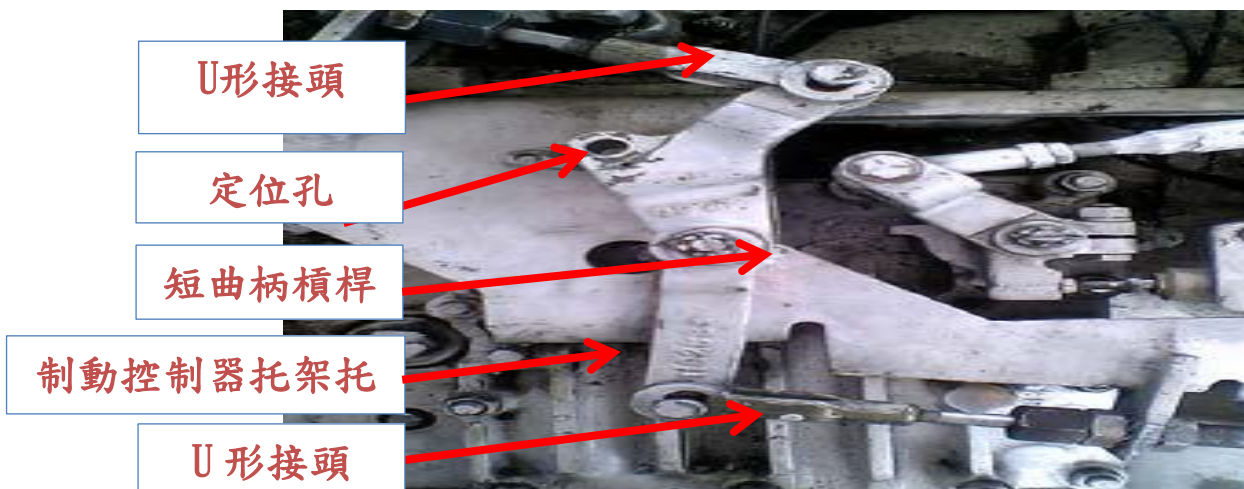
(八)在變速箱上方，將連桿端頭連接器從短曲柄槓桿上拆脫下來（如圖 21）。

圖 21、變速箱上方連桿連接器

- (十一)插入定位銷，使其穿過短曲柄與制動控制器托架上之定位孔（如圖 21）。
- (十二)在變速箱上，將桿端頭連接器安裝回短曲柄槓桿上（如圖 21），保持距離（最初量取之距離再加 3/4 吋），可藉由調整兩螺帽及鎖墊圈，使銷能自由穿過桿端頭連接器與短曲柄槓桿之間。
- (十三)在駕駛室內，將變速控制桿置於停車位置，再次確認剎車曲柄是否完全解脫正確位置。
- (十四)在駕駛室內，將端桿 U 形接頭安裝回停車制動桿上（如圖 22）。可藉由調整兩固定螺帽，使銷能自由插入桿端 U 形接頭與停車制動桿之間。

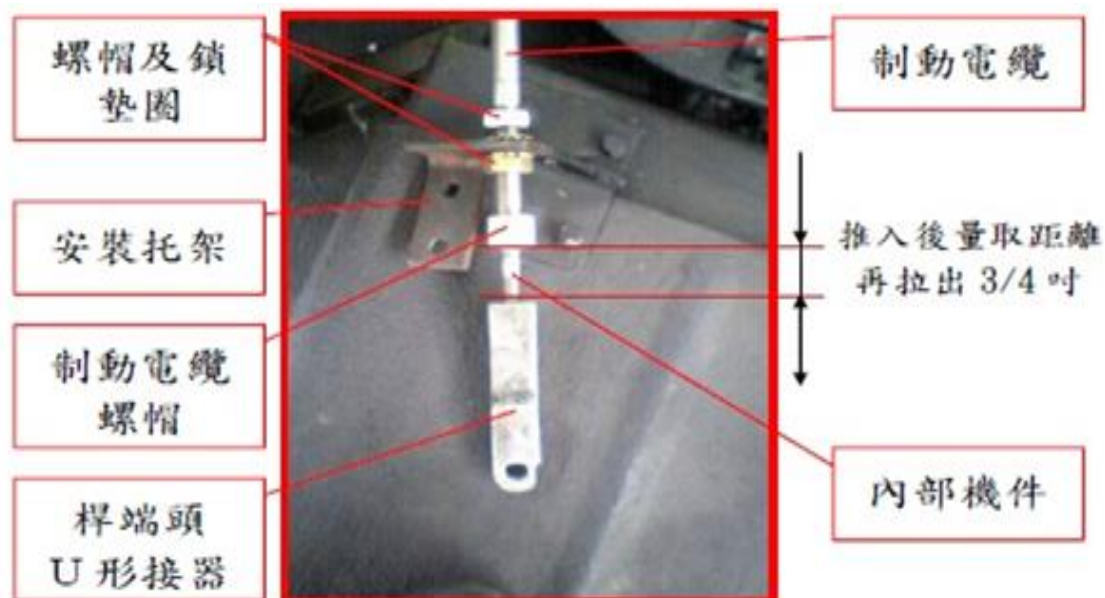
(九)在變速箱上，將制動電纜之內部機件（如圖 22）向內推，直至其停止或到底為止，並檢查駕駛室內電纜之前端頭，確定無卡死或妨礙電纜活動。

圖 22、變速箱上方制動電纜

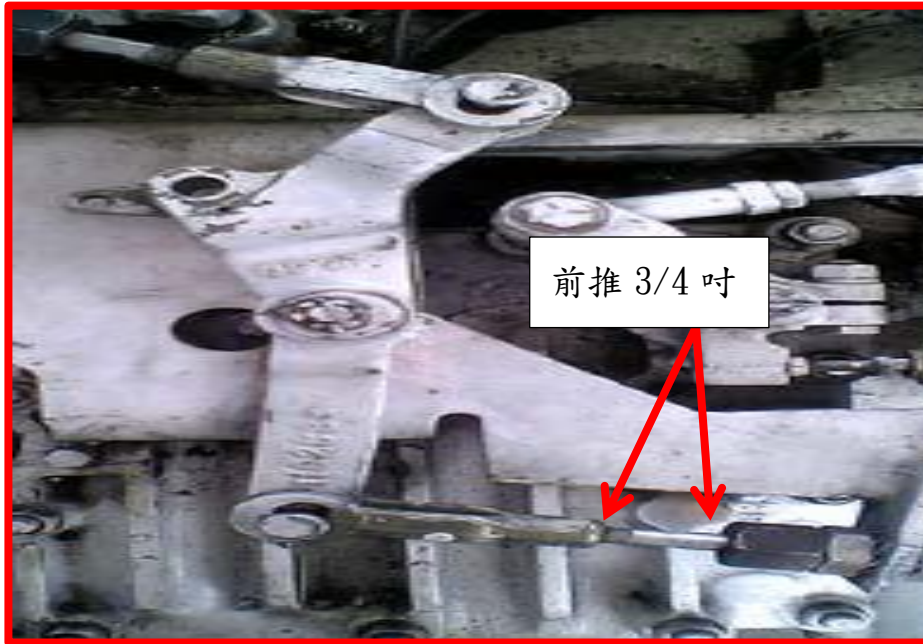
(十)在變速箱上，當制動電纜已被盡量推入之後，量取制動控制螺帽平面與桿端頭 U 行接頭底座間之距離，N 檔時須前推 3/4 吋，表示間距設定調整合格，使勾爪正確作動剎車鎖定。

圖 23、變速箱上方連桿連接器
