# 突破利器：現代化M9型裝甲戰鬥推土機

Breaching Insanity: The Modernized M9 ACE

取材/2018年12月美國陸戰隊月報(Marine Corps Gazette, December/2018)

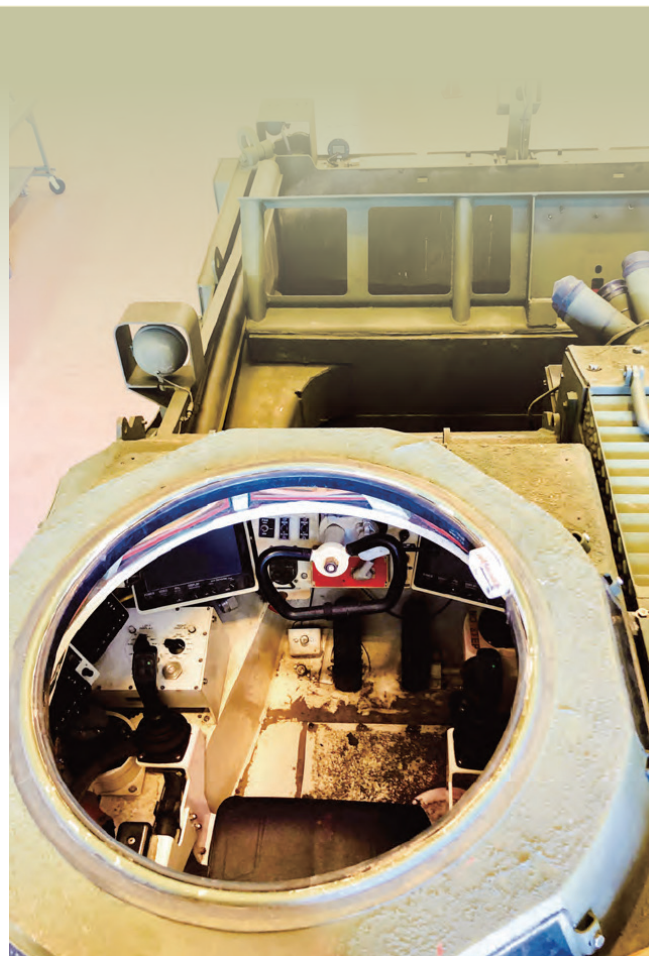
現代化M9型裝甲戰鬥堆土機是一款全履帶式裝甲戰鬥工兵車。(Source: USMC/Ted Schmit)

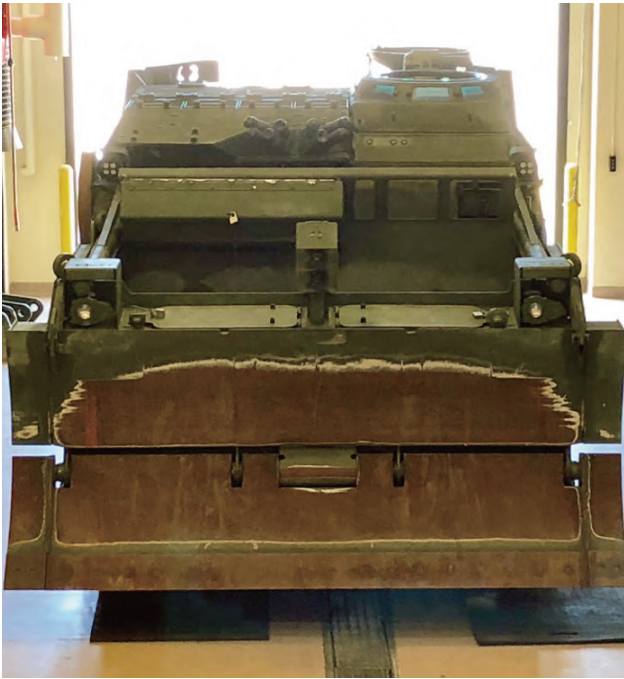
現代化M9車型與之前舊式M9車型一樣，在多年使用後會出現令人困擾的妥善率問題。(Source: USMC/Ted Schmit)

該載臺進一步阻礙作戰效能的因素，就是與原型車輛如出一轍，在經過多年使用後會出現令人困擾的可靠性問題。筆者在收集及評估陸戰隊兩個戰鬥工兵營來自「總壽命管理作戰支援工具」(Total Life Cycle Management-Operational Support Tool, TLCM-OST)與「陸戰隊全球戰鬥支援系統」(Global Combat Support System-Marine Corps)兩套系統所產生的現代化M9型裝甲戰鬥堆土機資料後，可看出這種趨勢有加劇的跡象。從2015至2018年1月的資料顯示，這兩個工兵營每輛車光是營運成本(包含備品取得與維保)，每小時就高達889.86美元之譜。值得一提的是，這個

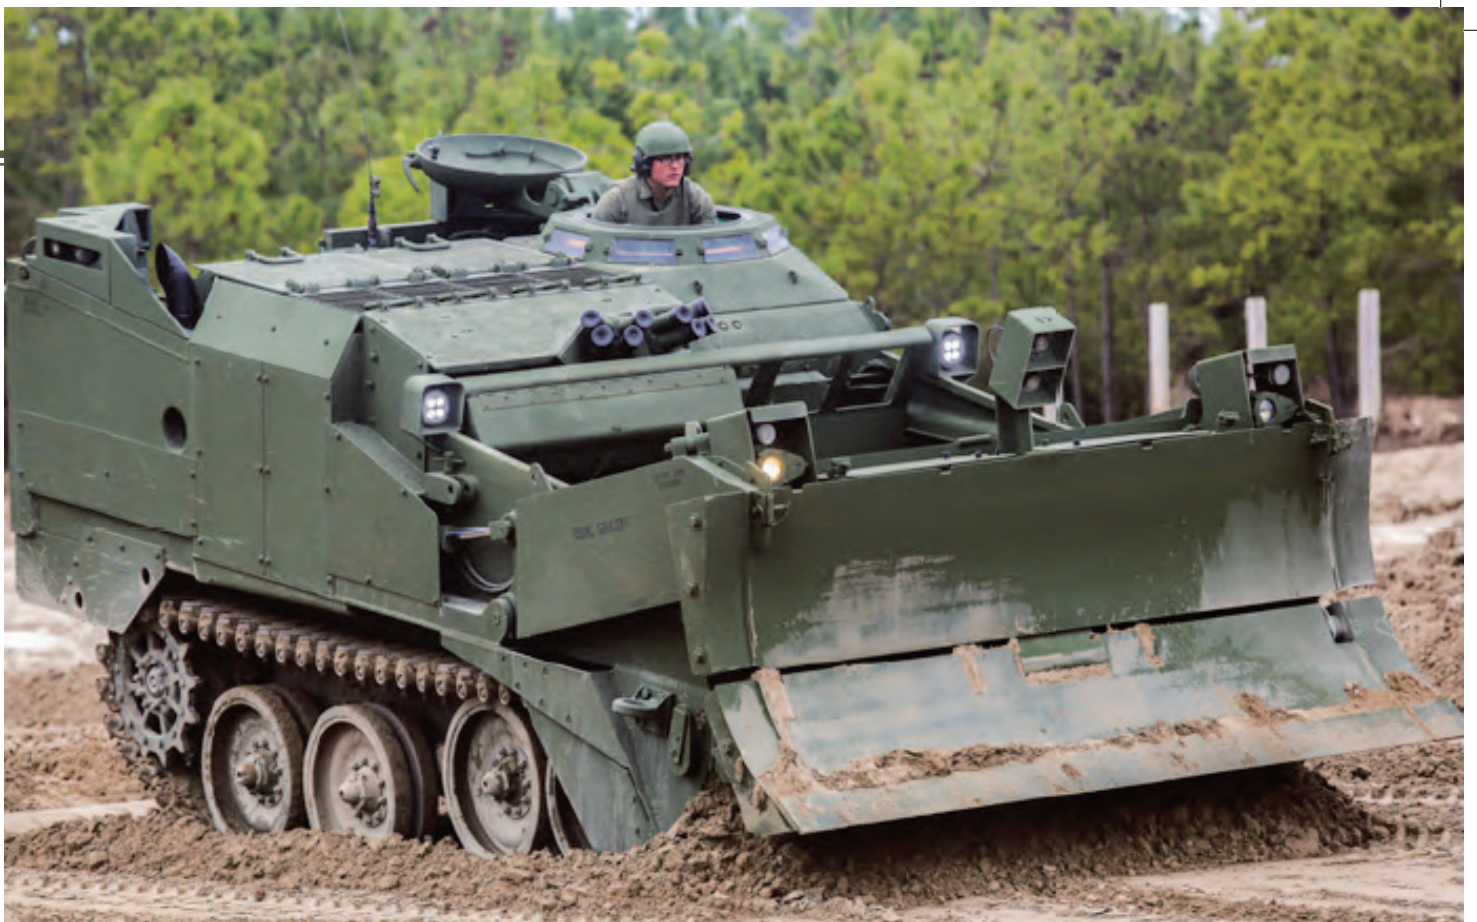
2014年，一名M9型裝甲戰鬥推土機駕駛正在進行熟機訓練。(Source: USMC/Michael Dye)
